技術審議会
長期維持管理技術委員会(平成26年度 第2回)
平成26年10月30日

大規模修繕・更新計画 の対象について

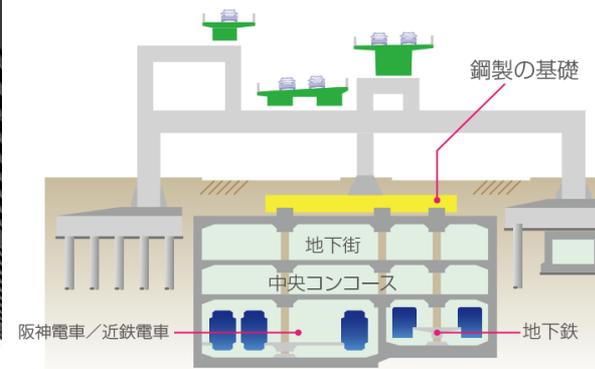
- 供用後、周辺環境の変化で、想定していなかった地下水位の上昇があり、基礎内部に地下水が流れ込み、腐食が発生。さらに、地下水位の増減による乾湿が繰り返えされ、**腐食による断面減少が進行**。
- これまで、基礎内面の塗装補修や電気防食などの処置による修繕を実施。

滞水で腐食が進む鋼製の基礎内部

[更新計画] 上部構造を仮受けし, 鋼製フーチングを取り替え

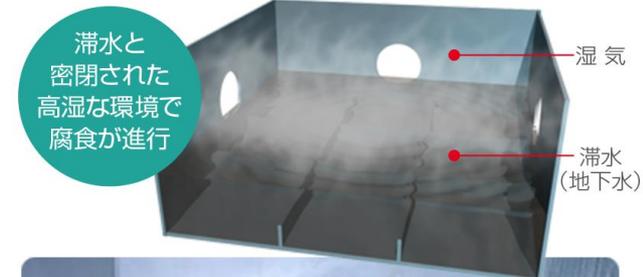
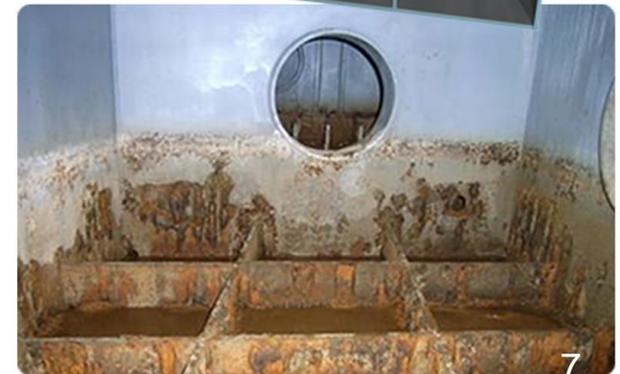
滞水の痕跡が残り腐食が進む鋼製の基礎内部

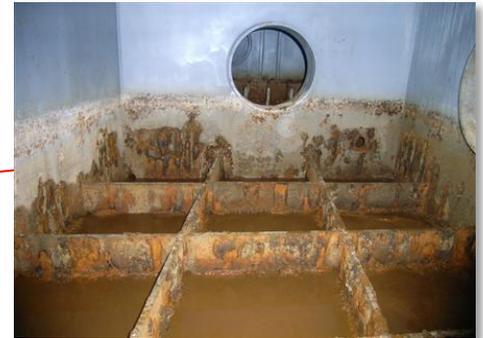
鋼製フーチング内部腐食状況

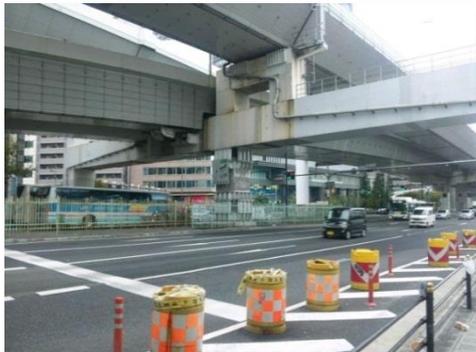
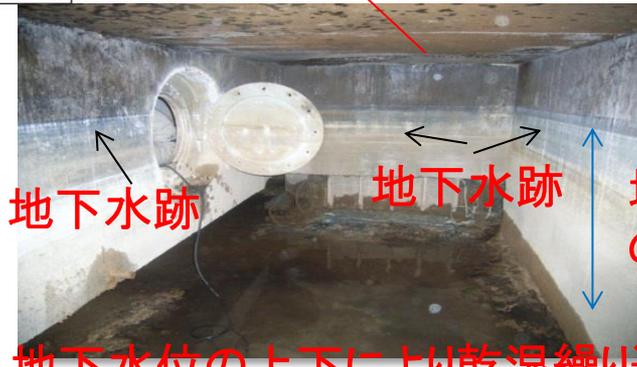
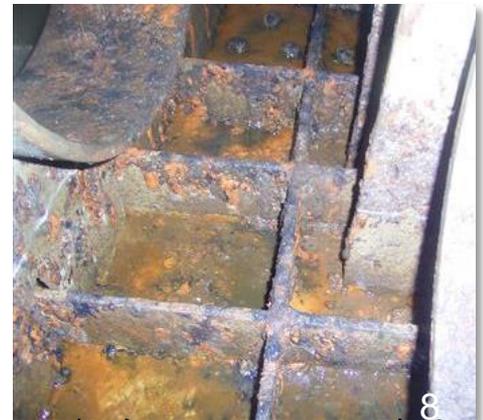
腐食による断面減少

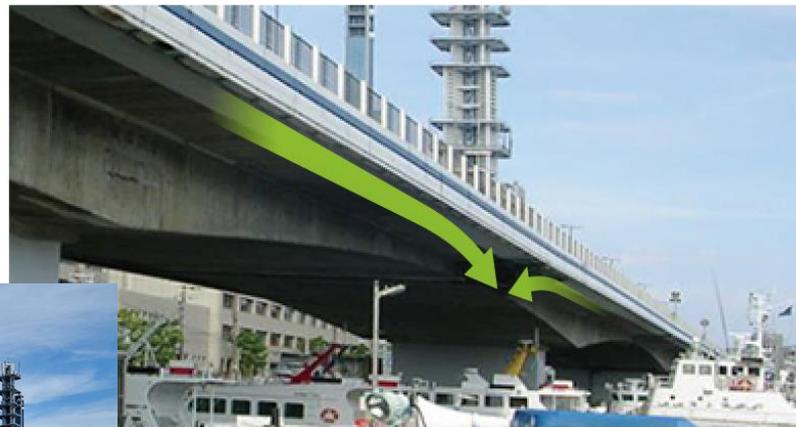
- 供用後、設計値を上回る中央ヒンジ部の垂れ下がりが発生し、路面が沈下.

中央部の垂れ下がりが進行する橋桁

[更新計画] 橋梁全体を再構築

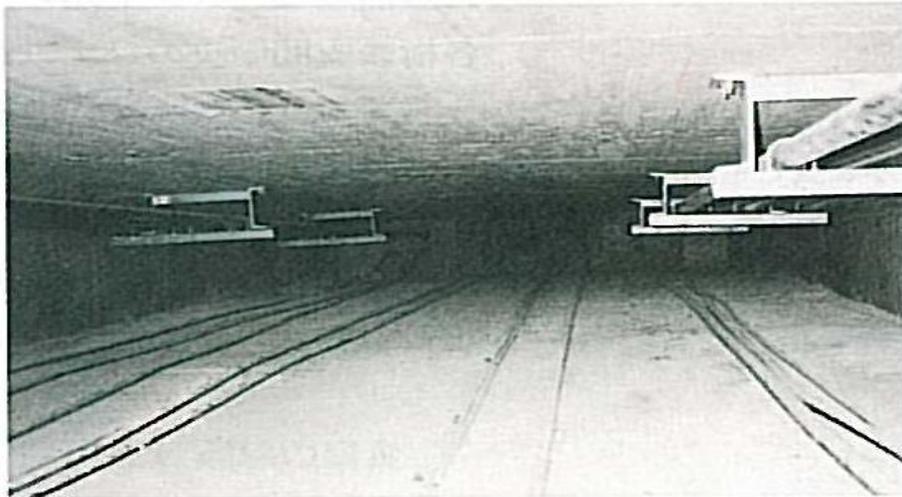
- 昭和63年に垂れ下がりを抑制するため、橋梁下の制約条件のもと、**箱桁内に外ケーブル補強を実施しているが、経年とともに垂れ下がりが進行。**

主桁内の外ケーブル補強

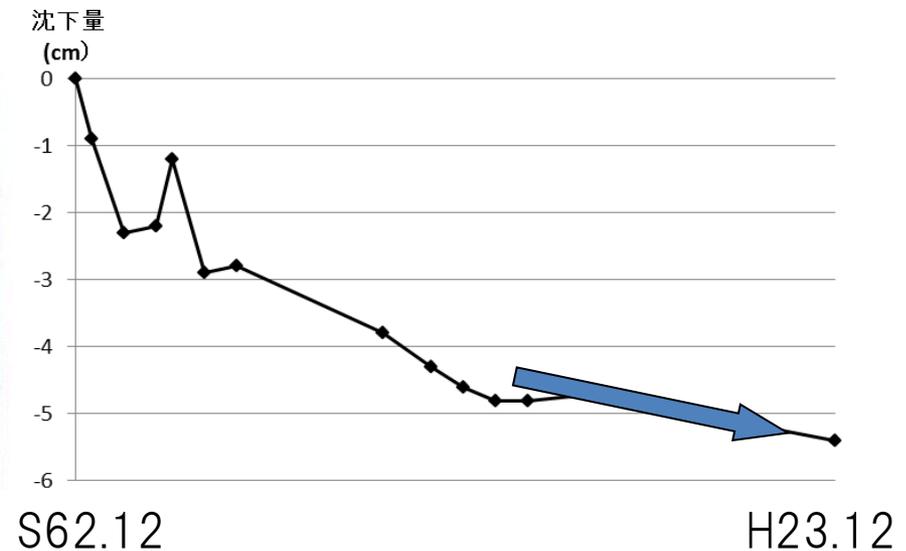
中央ヒンジ部の垂れ下がり量

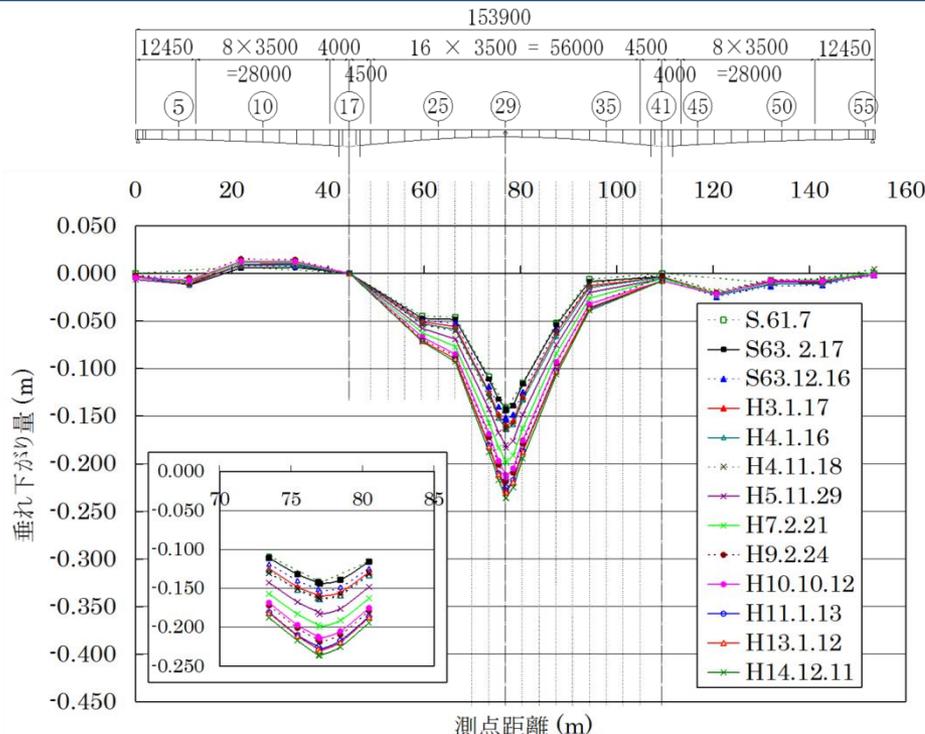
累積垂れ下がり量測定結果(上り線)

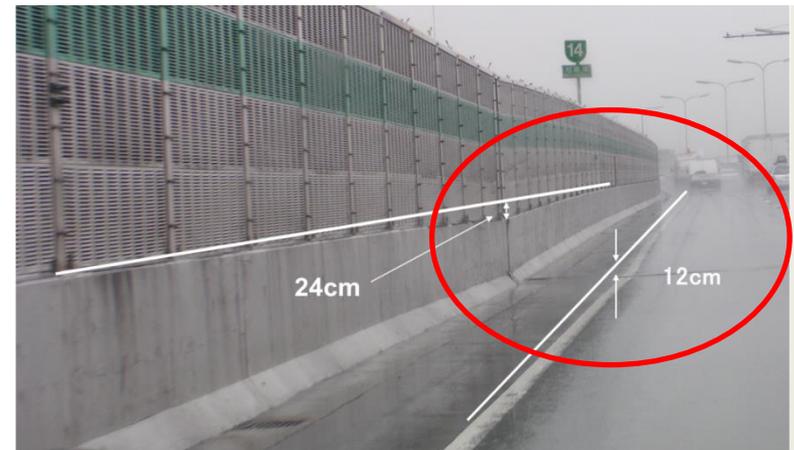
- 供用後、設計値を上回る中央ヒンジ部の垂れ下がりが発生し、路面が沈下.

中央ヒンジ部の沈下量が約24cmに達している

[更新計画] 橋梁全体を再構築

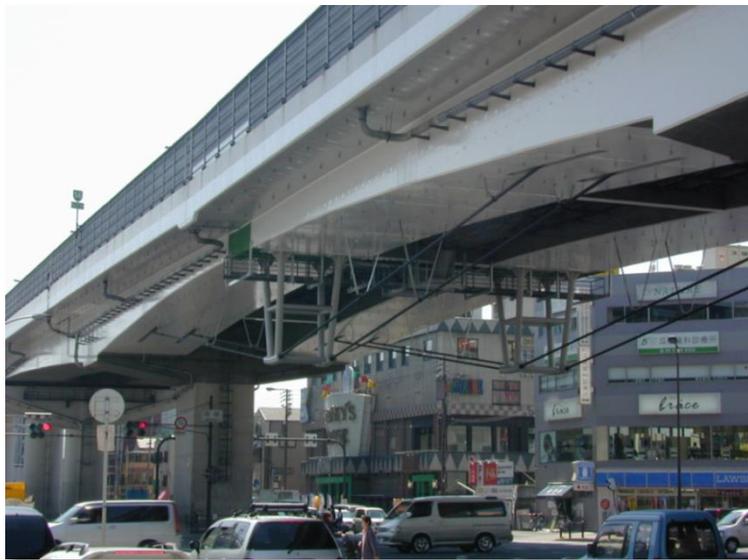
- 平成15年度に垂れ下がり抑制するため、主桁下面にストラット部材を設け、**下弦ケーブル補強を実施。**
- ケーブル補強では計画高さまでの**回復ができず、今後も垂れ下がるおそれ。**

ストラット部材を用いた下弦ケーブル補強

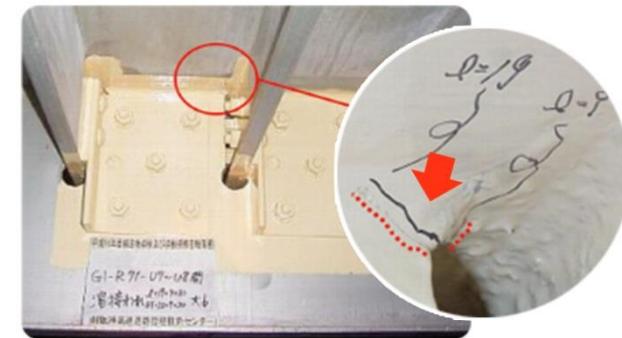
- 死荷重が小さい上部構造であり活荷重比が大きく、かつ活荷重の繰り返し载荷により、鋼床版部や鋼桁(補強材など)に疲労き裂が多く発生.

スカーラップ部に発生した疲労き裂

[更新計画] 上部構造架替(必要に応じ下部構造を補強)

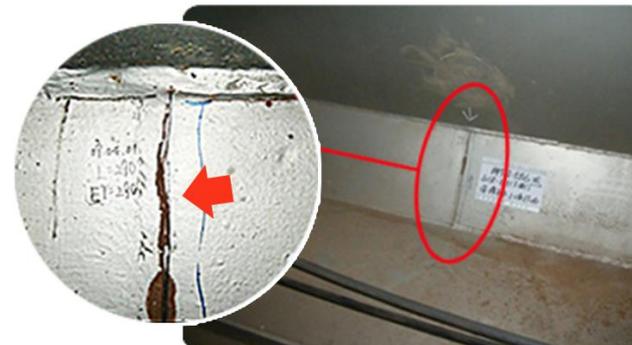
コーナープレート溶接部分の疲労き裂

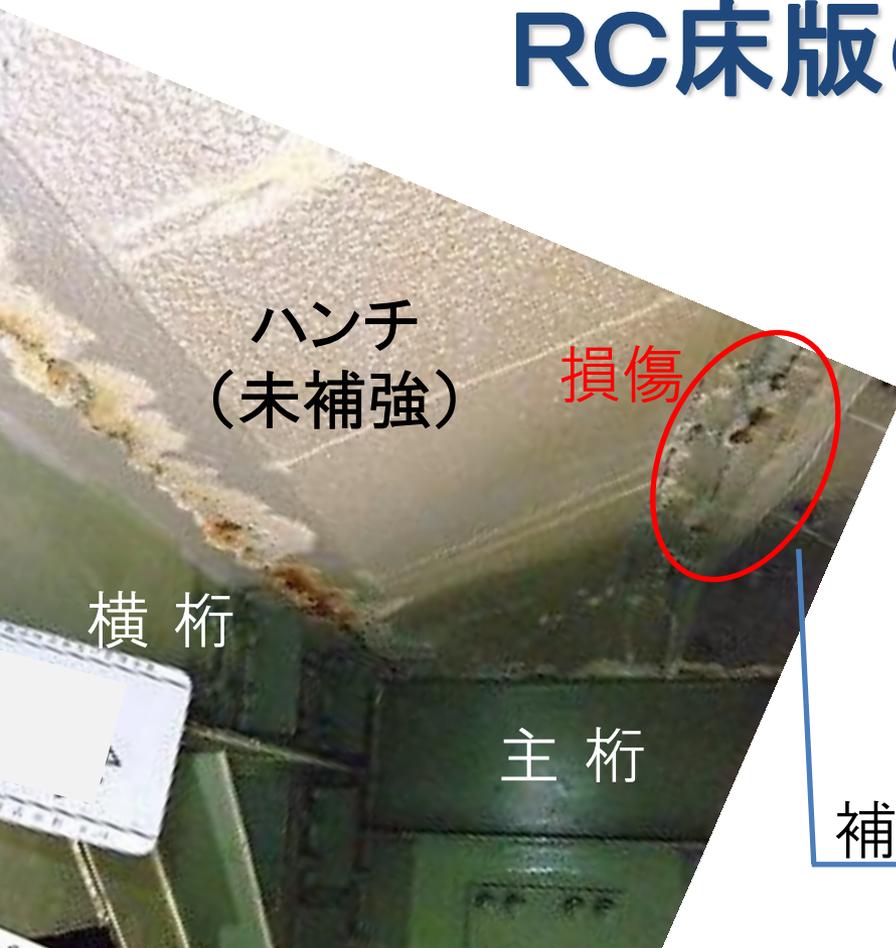
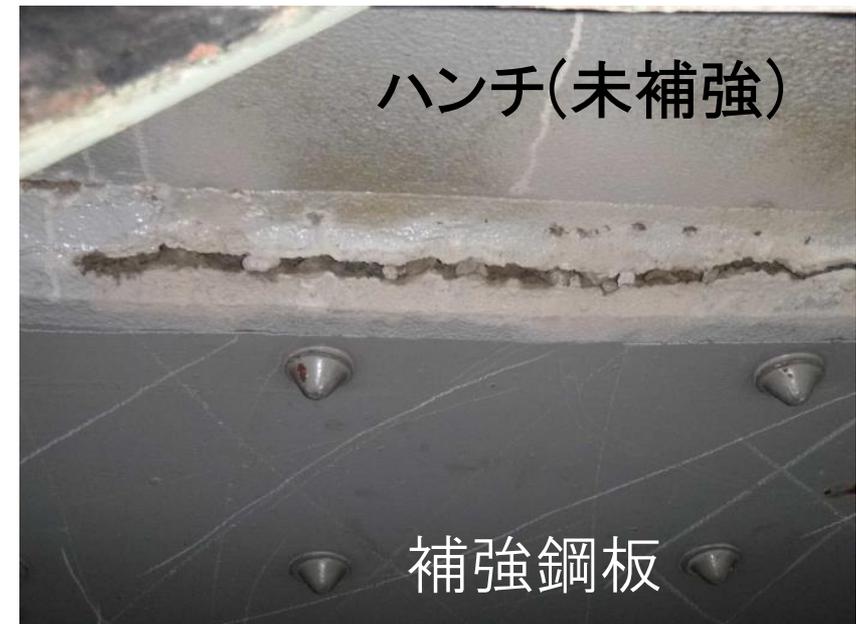
鋼板端部における床版のせん断破壊(床版下面の状況)

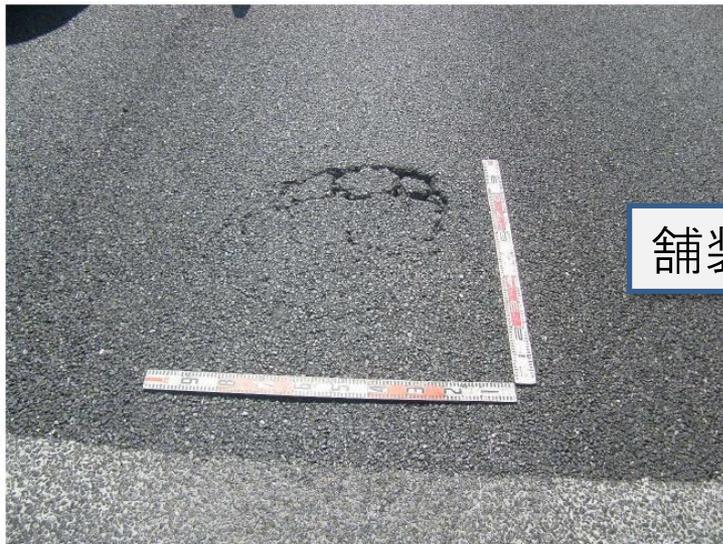
舗装撤去後

コンクリートの砂利化

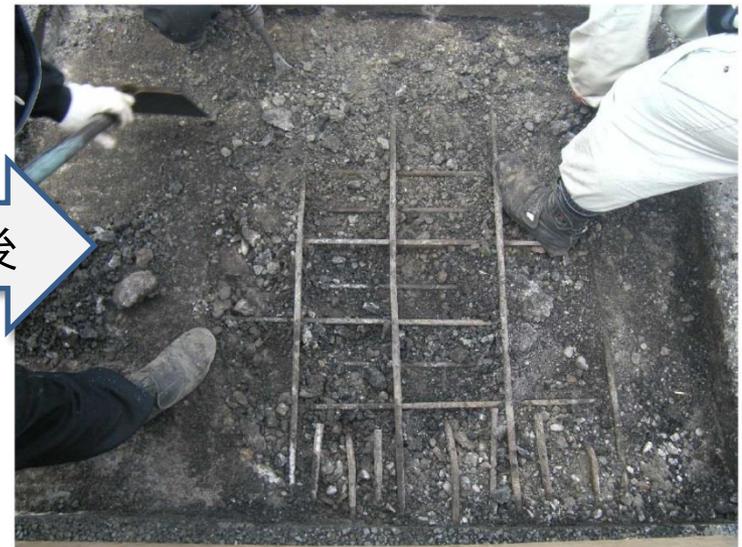
鋼板端部における床版のせん断破壊(床版上面の状況)

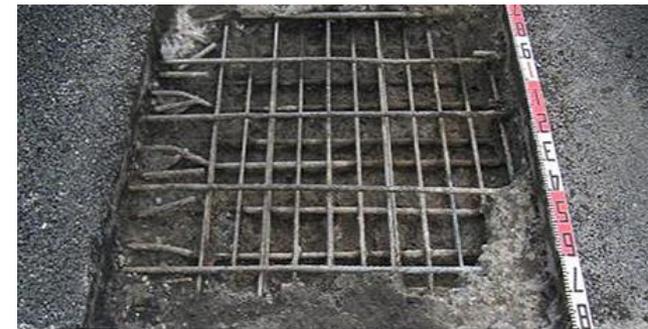
- 鋼板接着済みRC床版では、補強鋼板の浮きやはく離、浸水による補強鋼板の腐食などの損傷が発生、コンクリート床版内の浸水が懸念。
- 劣化が進むと、コンクリートの砂利化及び陥没が発生。

陥没したコンクリート床版

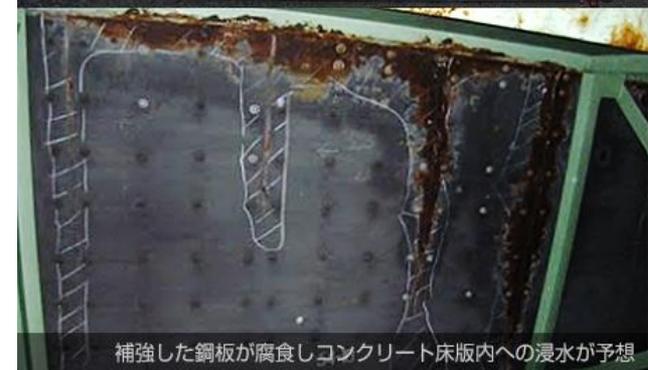
補強した鋼板が腐食しコンクリート床版内への浸水が予想

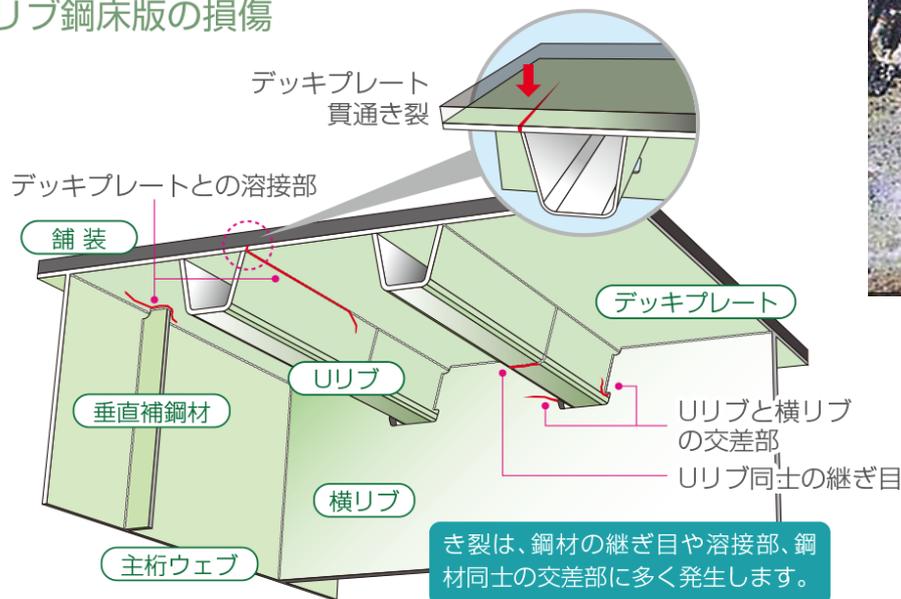
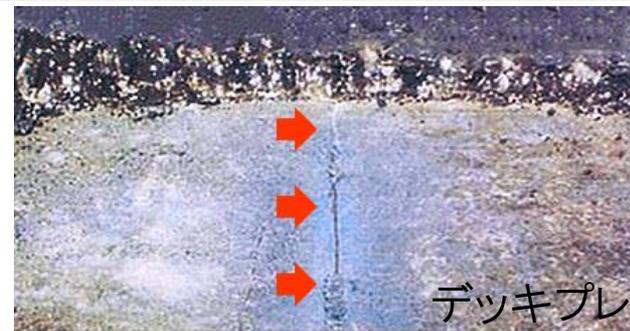
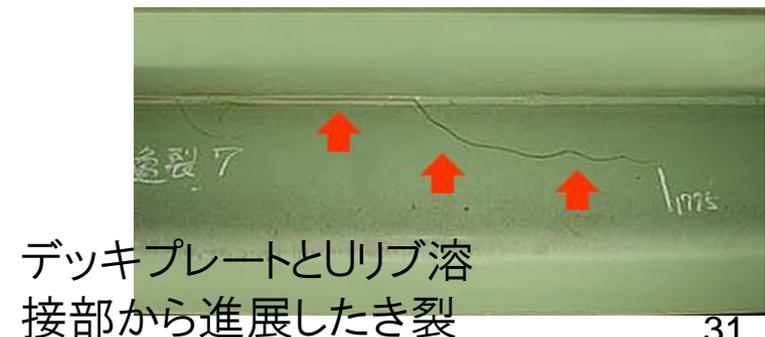
Uリブ鋼床版の損傷

- 重交通路線の鋼床版では、大型車輪荷重の繰り返しによる**疲労き裂が発生**。
- **き裂部補修を実施した桁の4割で、6年以内に同様なき裂が再発**。

- 平成14年より前の道示を適用，かつ鋼床版にき裂損傷が発見されている橋梁。
→対策：鋼繊維補強コンクリート，あて板 など

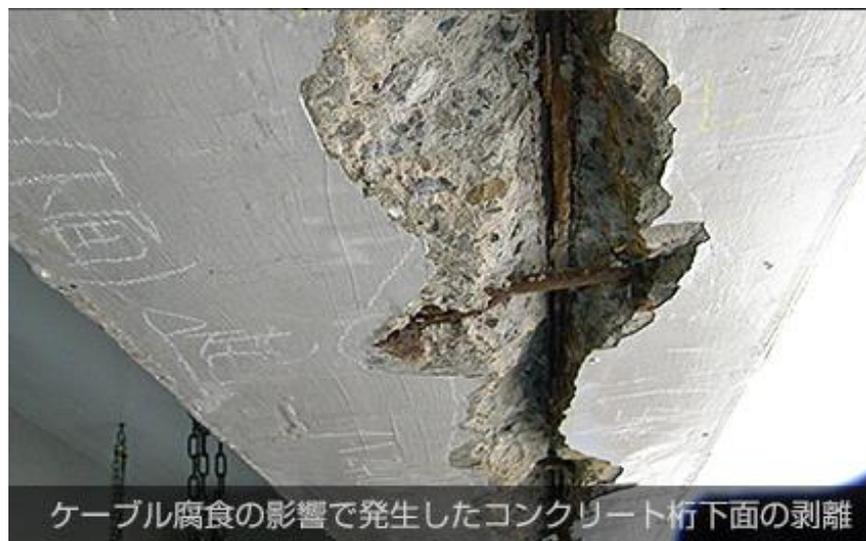
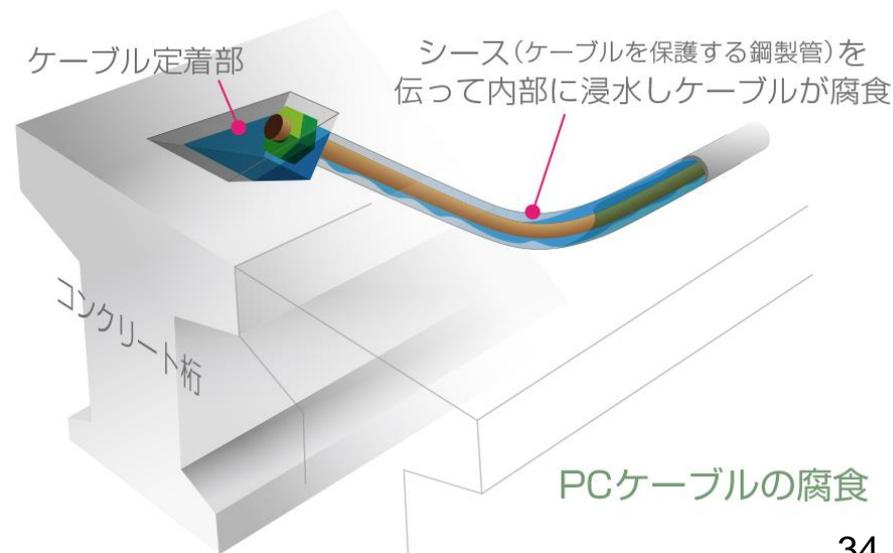
- PCケーブルのグラウト充填不良箇所からの浸水に伴い、PC鋼材等の腐食によるひび割れ・剥離等の損傷が発生。

- 昭和60年より前の基準を適用, かつ主桁部に損傷(漏水、シース露出)が発生している径間
→対策:外ケーブル補強など

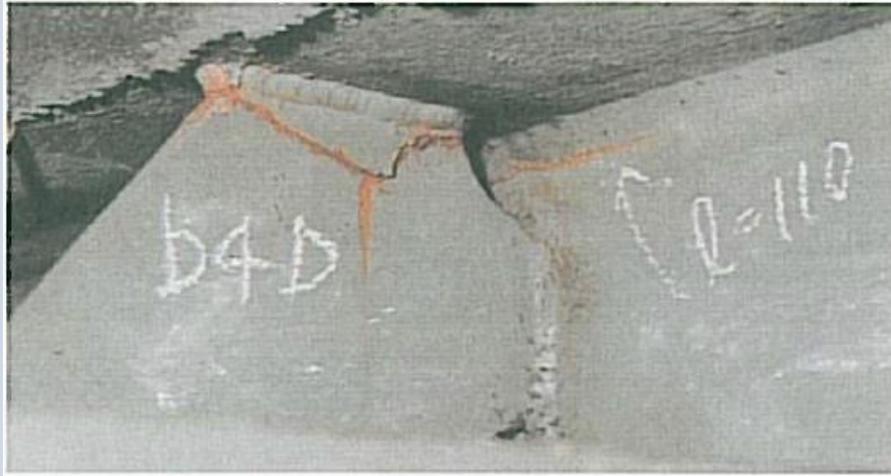
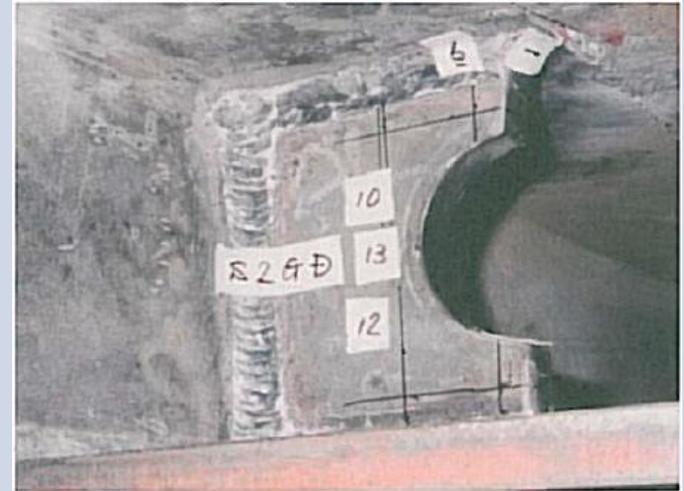
横桁
取合部

継手の疲労強度等級の低い部位において、活荷重の繰り返しによる疲労き裂が発生、あて板等の補強を実施

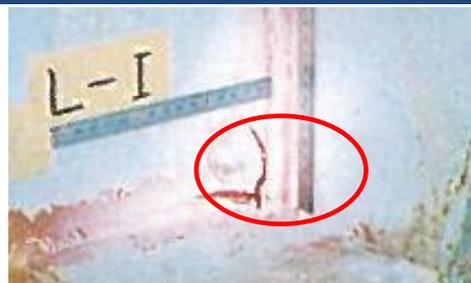
主桁横桁交差部のき裂

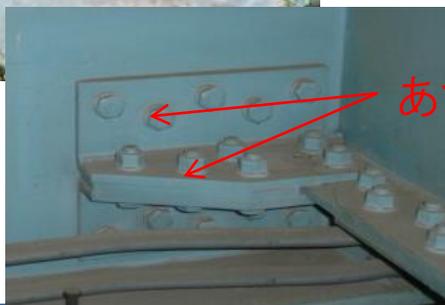
あて板

【対策例】あて板補強

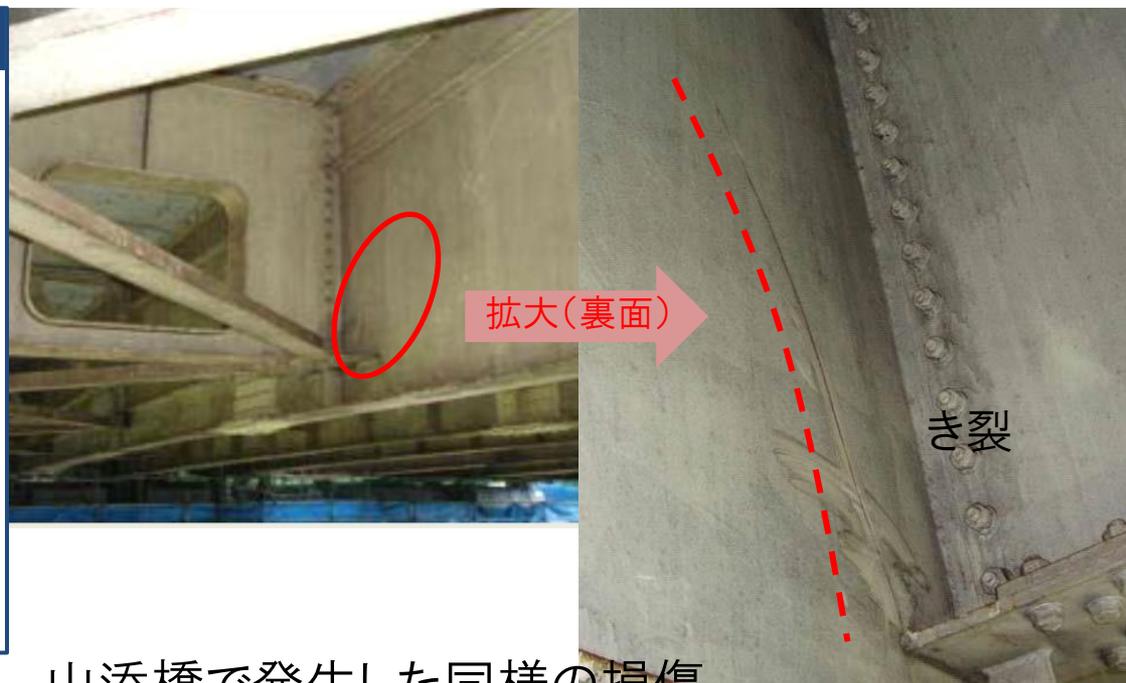
山添橋で発生した同様の損傷

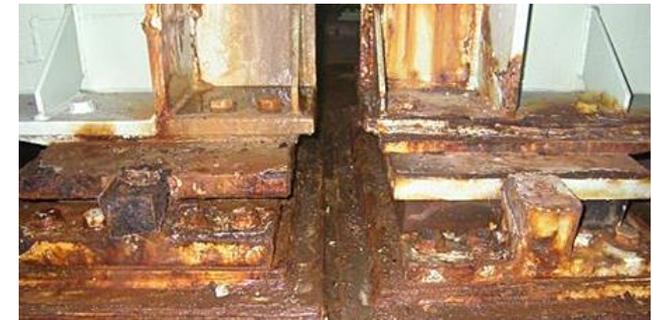
- 伸縮継手の劣化による漏水により鋼桁端部には錆・腐食が発生。
- 古い年代に供用した橋梁の桁端部は、十分な維持管理を行うための空間が設けられていない。
- 鋼材の腐食が進行した部位は、塗装補修やあて板を実施しているが、作業空間が狭隘であり、十分な対策を講じることが困難。
- Aランク損傷が発生し補修した鋼桁端部のうち約30%で錆・腐食が再発。

鋼桁端部の腐食

- 昭和54年より前の基準を適用, かつ橋脚梁上付近においてAランク損傷が複数回発生している桁端部
→対策: 桁端部改良(桁連結, 床版連結など)

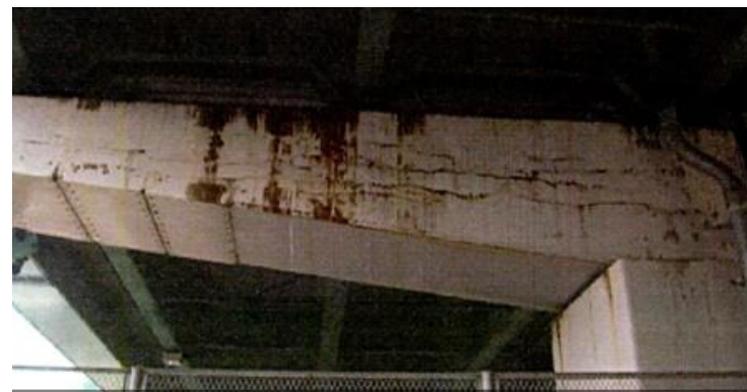
- 1980年代にアルカリシリカ反応（ASR）を原因とするコンクリート橋脚の劣化現象を発見.
- ASRが認められた橋脚は、**抑制対策を実施.**
- 劣化が進行した橋脚梁部で、**一部の鉄筋にて破断を確認.**

損傷が進んだ橋脚

- ASR, かつ表面劣化度IV, IIIの橋脚
→対策: 鋼板による補強など

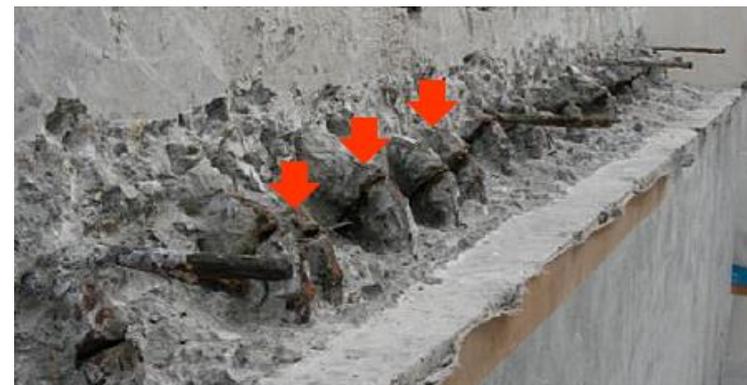
コンクリート内部の鉄筋破断

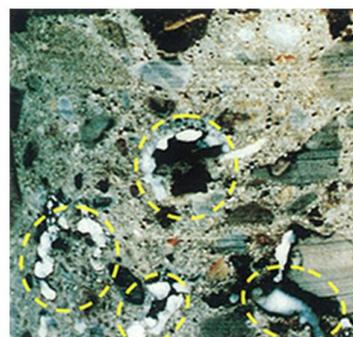
反応により骨材周囲が白く膨張
