技術審議会  
長期維持管理技術委員会(平成27年度 第1回)  
平成28年 3月 4日

# 大規模更新事業の状況報告

# 大規模更新一湊町付近(15号堺線)

# 鋼製フーチング内面損傷状況(堺下P41(北))

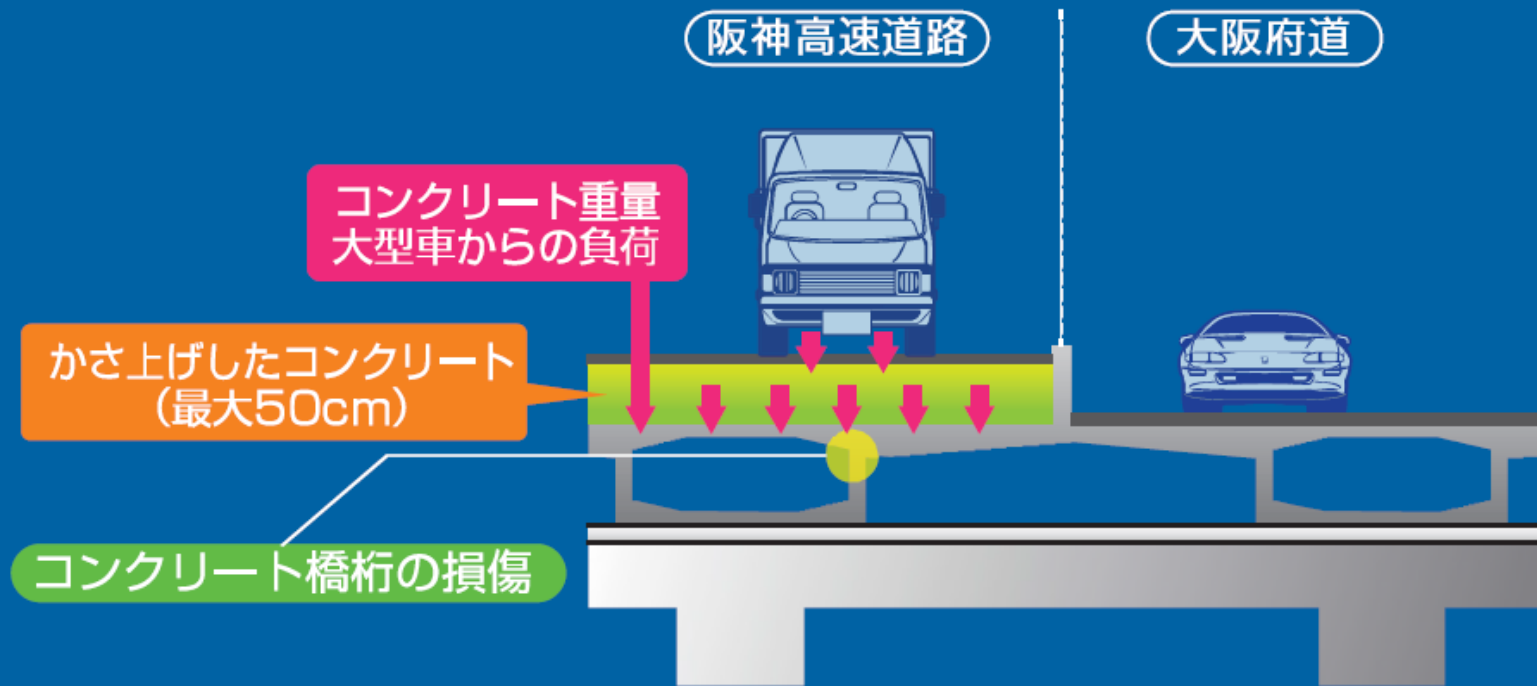
## ① 11号池田線 大豊橋付近 1967年(昭和42年) 開通

建設時に既設橋梁を有効利用したことにより、その高さ調整のためコンクリートによるかさ上げなどを行った結果、床版や桁への負担となり、コンクリートのひび割れなどが発生。

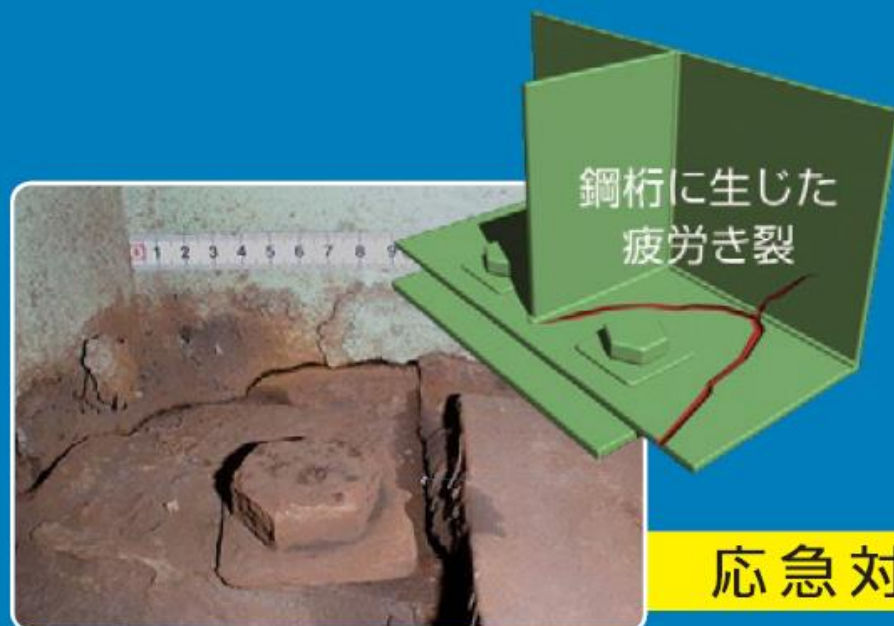
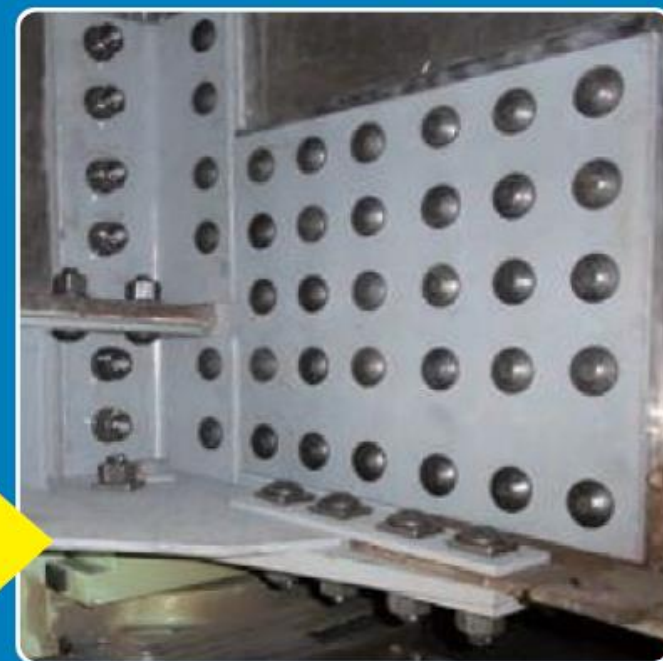
## ② 13号東大阪線 法円坂付近 1978年(昭和53年) 開通

疲労き裂による鋼桁の損傷

難波宮遺跡保存のため杭基礎を設けられなかったことで、桁を軽量化する必要があり、短支間であるにもかかわらず鋼床版とした結果、床版や桁にき裂が発生。

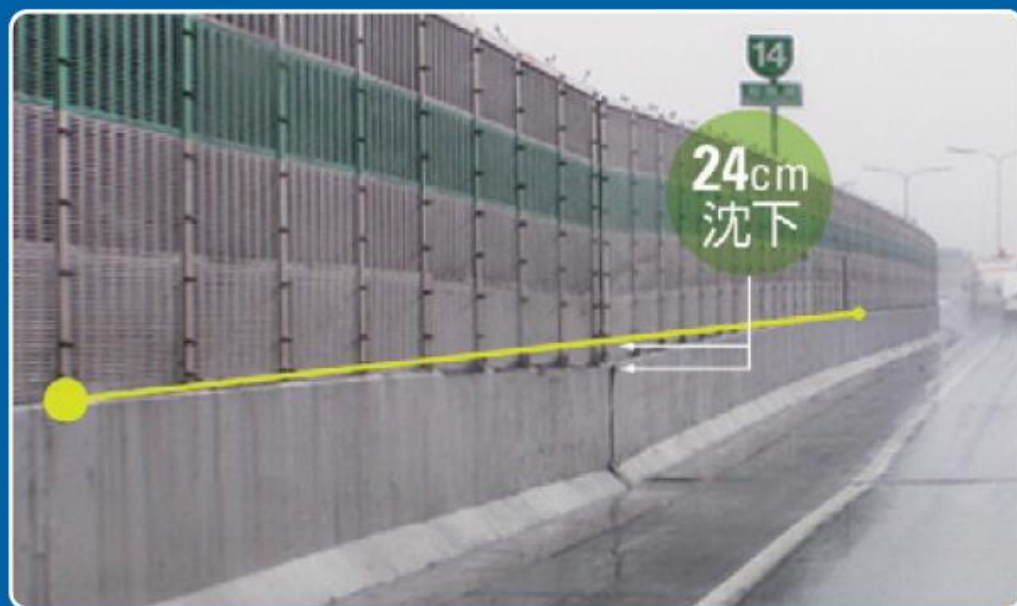
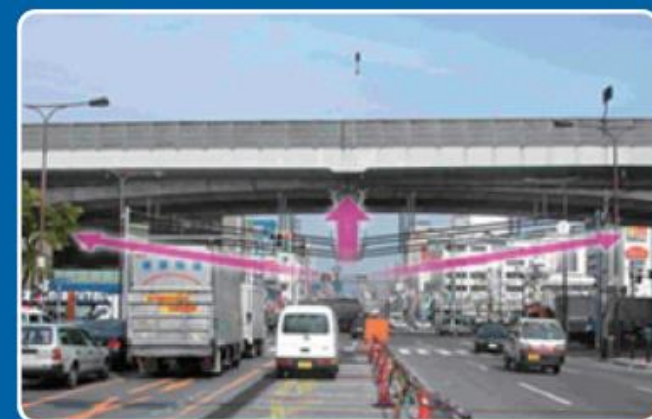
## ③ 14号松原線 喜連瓜破付近 1980年(昭和55年) 開通

橋桁の中央付近が建設時の想定よりも沈下

ケーブルで左右から引き上げて中央を持ち上げる対策を実施

橋桁の中央付近にあるヒンジ形式の継ぎ目が、建設時の想定を超えて垂れ下がり、これに伴い路面が大きく沈下。応急対応として、垂れ下がった橋桁をケーブルで引き上げる対策を行っているものの、再び沈下が進行する恐れ。

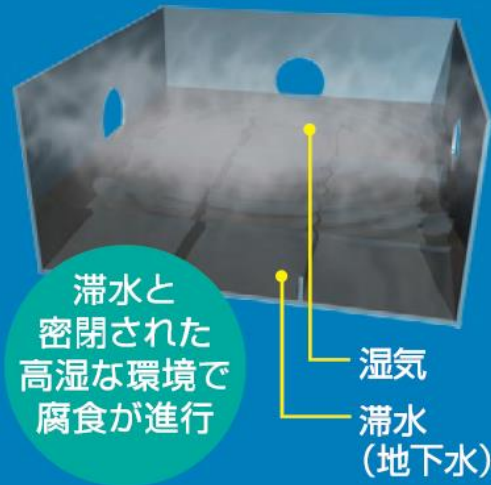
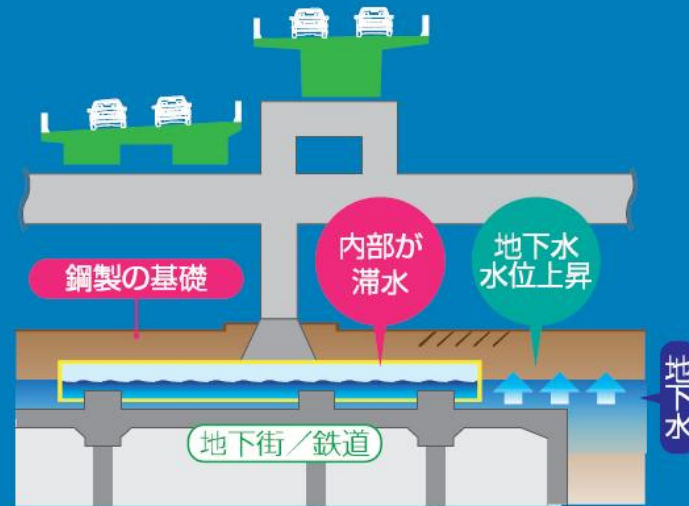
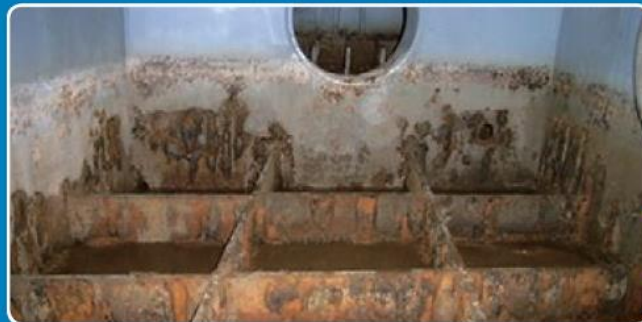
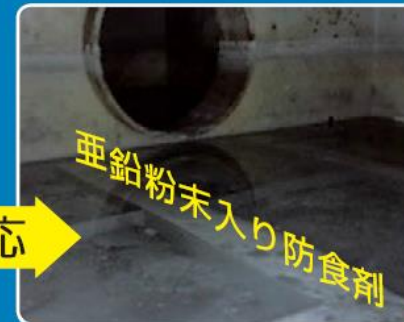
## ④ 15号堺線 湊町付近 1972年(昭和47年) 開通

滞水の痕跡が残り腐食が進む鋼製の基礎内部

応急対応と滞水(現況)

基礎直下に地下街や鉄道が重なり合う立地を考慮して構造物を軽くするために鋼製の基礎を採用。その後、想定外の地下水位の上昇による滞水により腐食が発生。応急対応を行っているが、引き続き滞水しており、腐食が進行する恐れ。

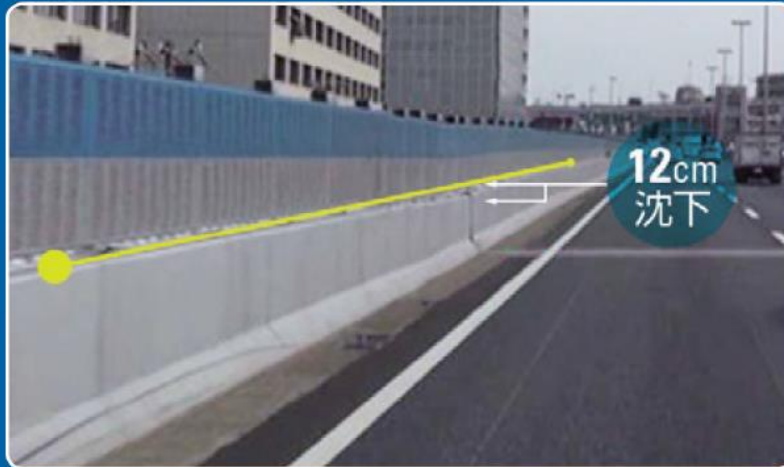
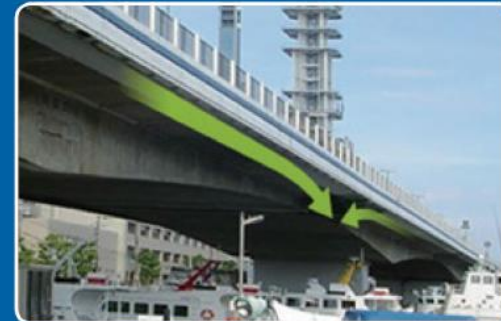
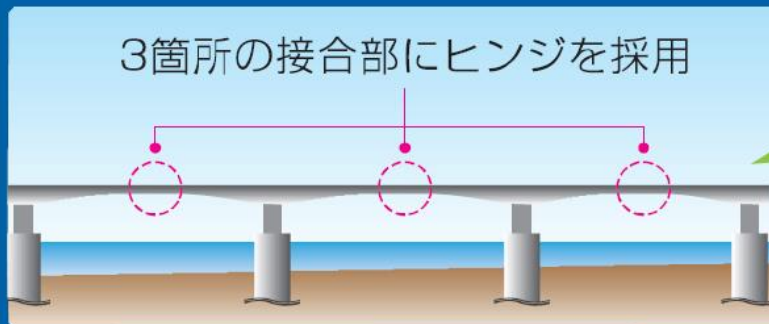
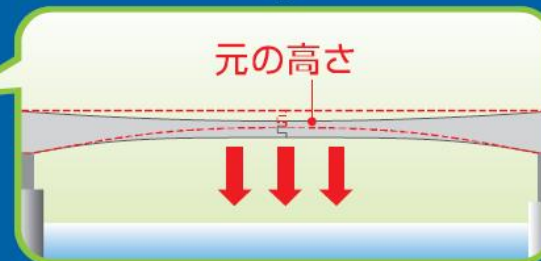
## ⑤ 3号神戸線 京橋付近 1966年(昭和41年) 開通

橋桁の中央付近が設計時の想定よりも沈下

中央部の垂れ下がりが進行する橋桁

接合部を中心に橋桁が垂れ下がる

橋桁の中央付近にあるヒンジ形式の継ぎ目が、建設時の想定を超えて垂れ下がり、これに伴い路面が大きく沈下。応急対応として、垂れ下がった橋桁をケーブルで引き上げる対策を行っているものの、再び沈下が進行する恐れ。

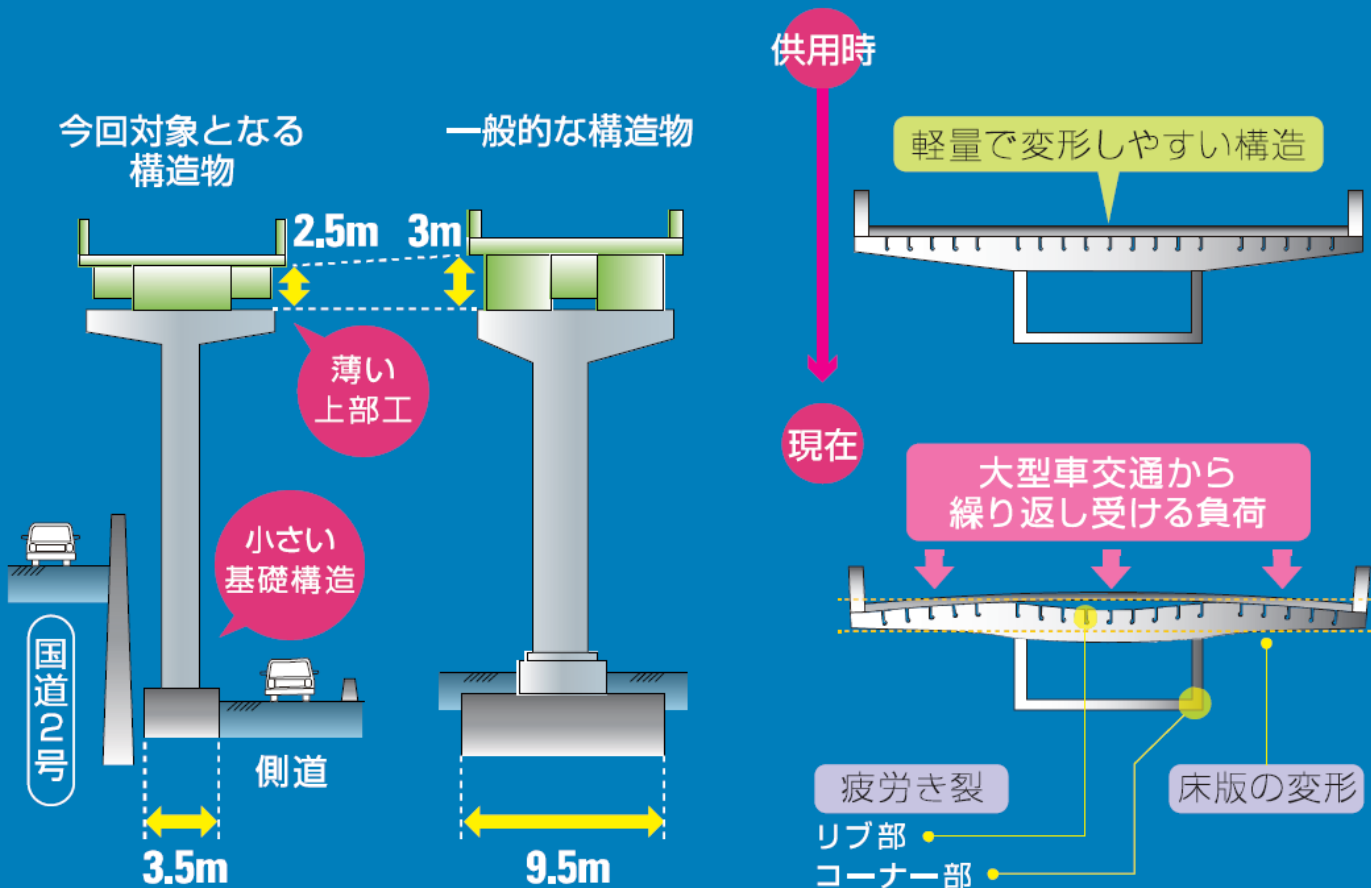
## ⑥ 3号神戸線 湊川付近 1968年(昭和43年)開通

国道上に位置するなどの立地条件の厳しい狭い敷地に橋脚を設置する必要があり、基礎をコンパクトにし、上部工を軽量化した結果、変形しやすい構造となったことなどから、床版や桁にき裂が発生。

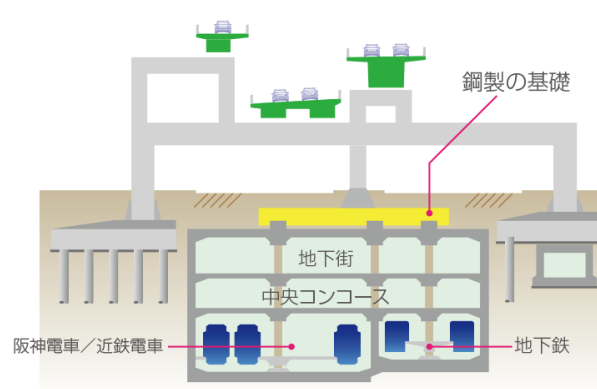
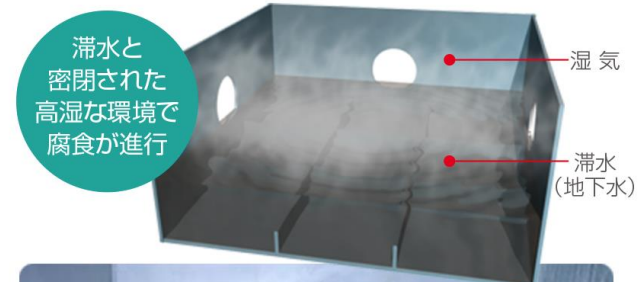
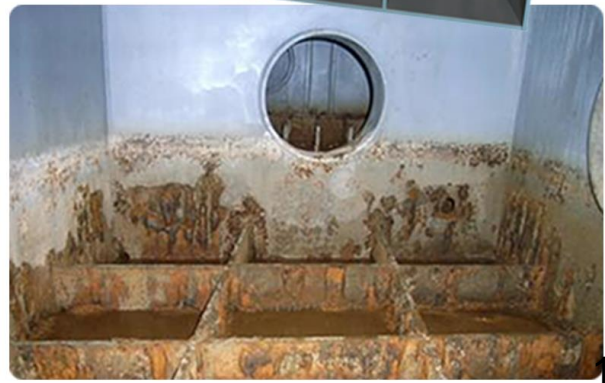
- 建設当時の状況 / 1972年(昭和47年)開通[42年経過]
  - 地下街の構造物に支持されることから、与える荷重を軽減するため、軽量化を目的とした**鋼製フーチング**を採用。(7橋脚, 9基)
- 現 状
  - 供用後、周辺環境の変化で、想定していなかった地下水位の上昇があり、基礎内部に地下水が流れ込み、腐食が発生。さらに、地下水位の増減による乾湿が繰り返えされ、**腐食による断面減少が進行**。
  - これまで、基礎内面の塗装補修や電気防食などの処置による修繕を実施。

滞水で腐食が進む鋼製の基礎内部

滞水の痕跡が残り腐食が進む鋼製の基礎内部

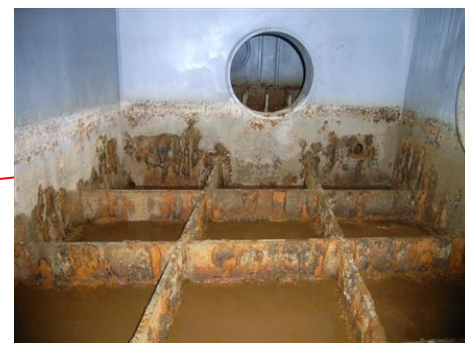
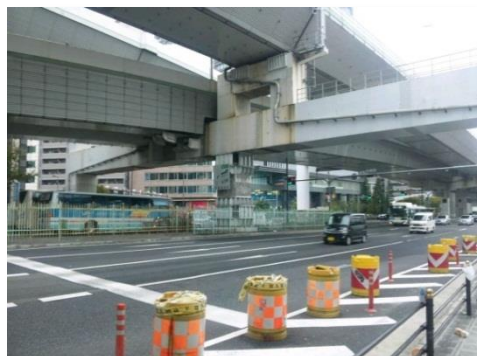
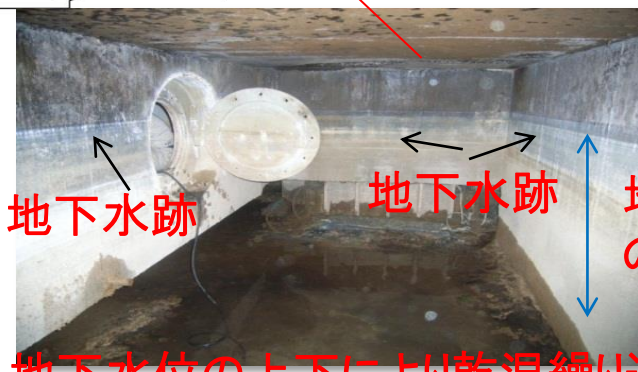
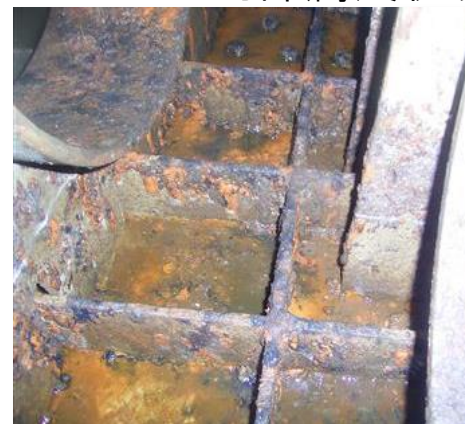
損傷状況

- 地下水の浸入抑制は構造上困難であり, 引き続き腐食が進行するおそれ (再劣化).
- 従来の修繕を繰り返し実施しても, 健全性の引き上げは困難.

鋼製フーチング内部腐食状況

腐食による断面減少

[更新計画] 上部構造を仮受けし, 鋼製フーチングを取り替え

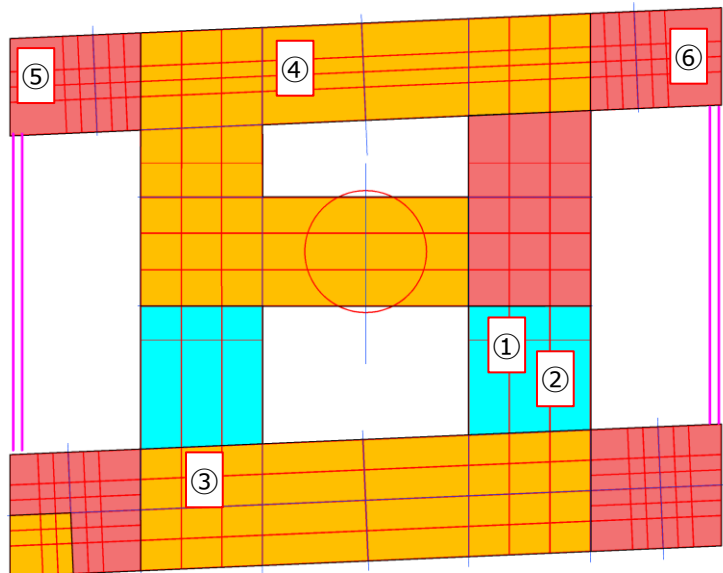
鋼製フーチング内底面の損傷度分布図

昭和46年竣工、昭和60年アルミ溶射施工、  
昭和61年支承部電気防食施工  
平成12年度調査でさびを確認  
(ピット内水位973mm)  
平成20年度にジंकパール防食を施工。

今回調査(H27.7.15-18 11.2-11.4)  
(ピット内水位1100mm)

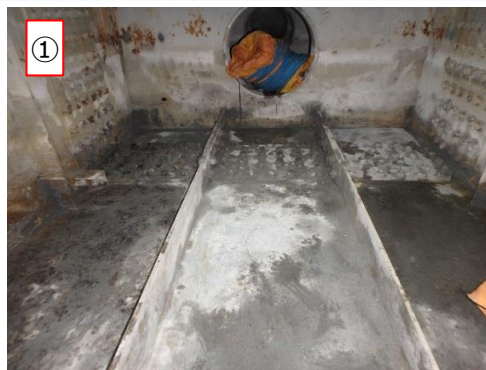
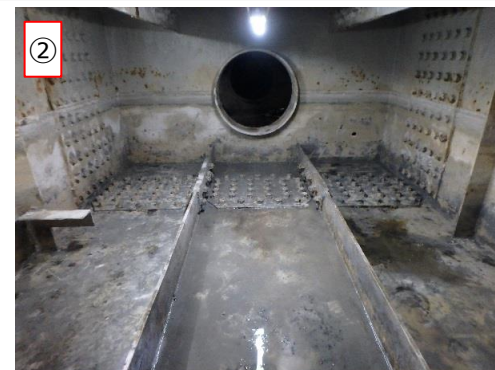
① (青色の部分): 一部分さびが発生している箇所。もしくはさびが発生していない

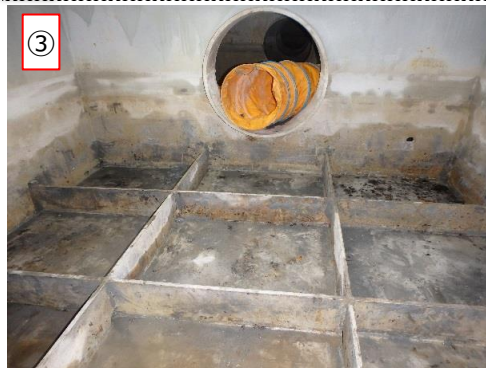
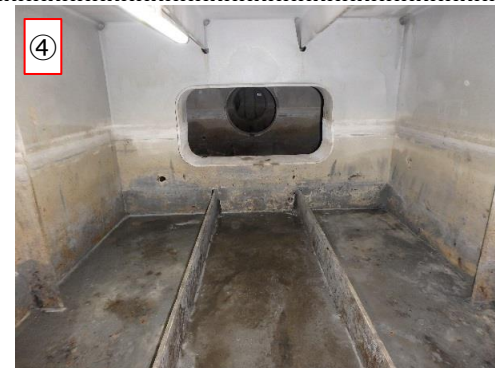
③ (黄色の部分): 部分的にさびが発生している箇所

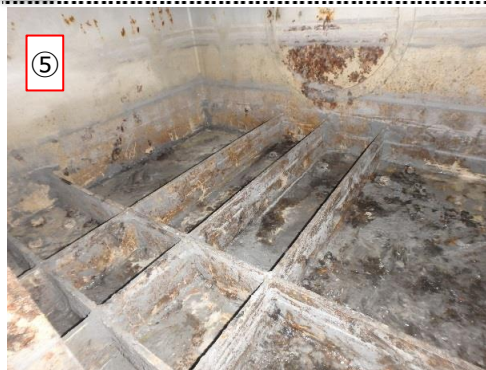
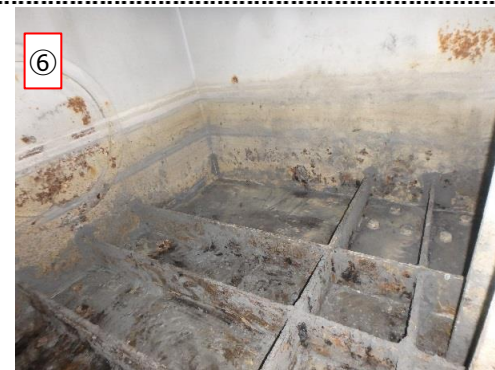
⑤ (赤色の部分): 全面にわたってさびが発生している箇所

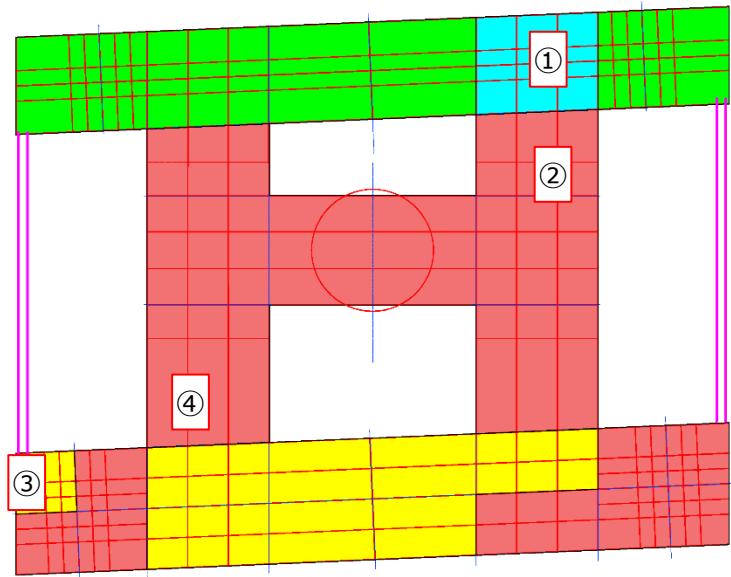
鋼製フーチング内天井部の損傷度分布図

① (青色の部分)  
 ・結露による水滴は、天井面に確認できない。  
 ・溶射皮膜は、はく離やさび、  
 膨れ等の損傷は確認できない。

② (緑色の部分)  
 ・結露による水滴は、天井面に確認できない。  
 ・溶射皮膜は、さびが一部確認できる。

③ (黄色の部分)  
 ・結露による水滴が天井面全体に確認できる。  
 ・溶射皮膜は、はく離やさび、  
 膨れ等の損傷は確認できない。

④ (赤色の部分)  
 ・結露による水滴が天井面全体に確認できる。  
 ・溶射皮膜は、さびが一部確認できる。

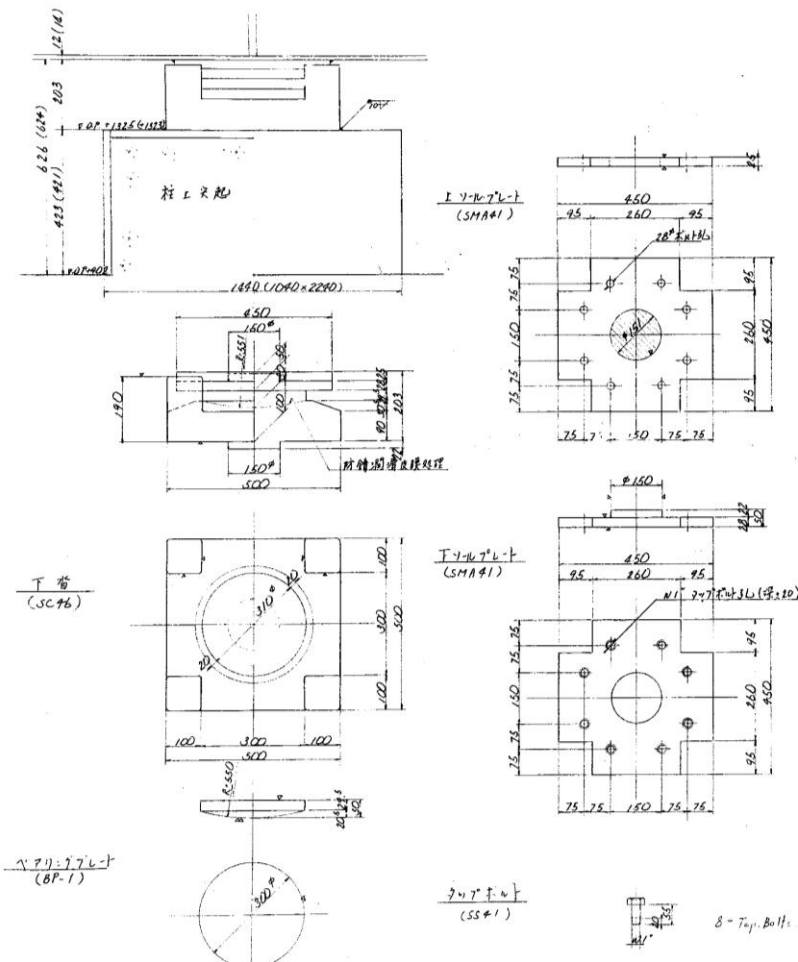
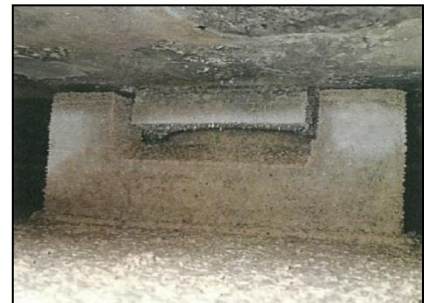
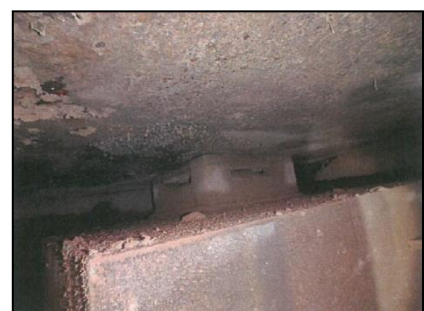
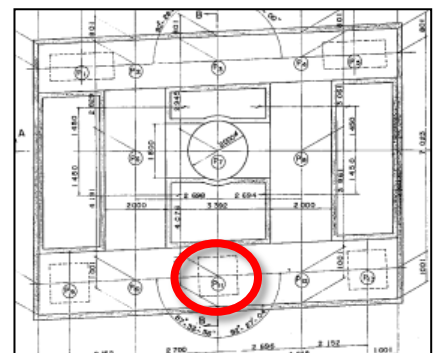
堺下P41(北)鋼製フーチング支承部の状況

- ほとんどの支承に変位制限ストッパーが設置されており、目視による確認が困難  
(⇒ファイバースコープ等による確認を実施)
- 電気防食装置を設置している支承部にさびの発生は見られない。装置を設置していない支承部には全面的にさびが発生。
