# 長期維持管理技術委員会 報告

2022年10月12日

保全交通部

## 長期維持管理技術委員会（2021年度）

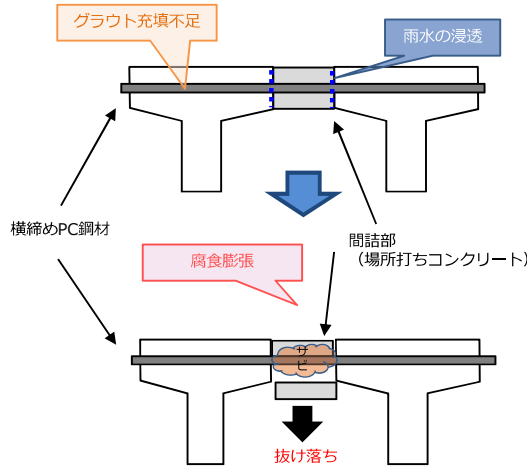
- 2014年度以前にプレテンションPC桁の間詰部の落下事故は無かったが、2018年度に11号池田線で落下事故が発生。直後に同構造の橋梁の緊急点検、学識経験者参加の原因究明等を実施。
- 原因究明等の結果、建設時の技術基準では、横締めPC鋼材が配置されたプレテンションPC桁は、間詰部の幅が狭い場合に抜け落ちリスクが低いと想定されていたことを確認。雨水の浸透や間詰部のテーパー・差し筋が無い構造が原因となり、PC鋼材の破断や間詰部のコンクリートの抜け落ちが発生したと判明。

間詰部の抜け落ち、PC鋼材の破断  
(11号池田線、2018年8月撮影)

プレテンションPC桁間詰部の抜け落ちの原因推定

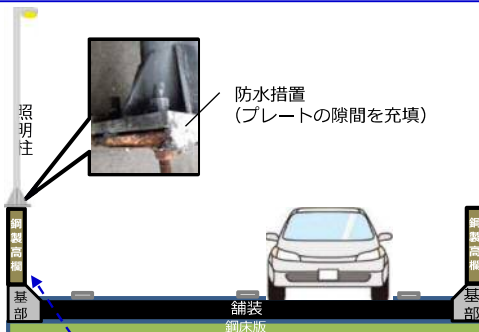
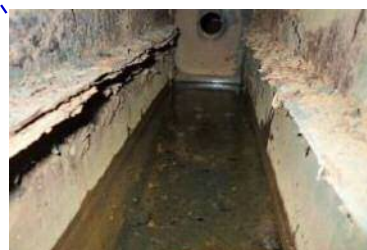
- 2014年度以前には第三者災害が生じていなかった鋼製高欄において、2018年度に高欄上の照明柱が転倒する事故が発生。直後の緊急点検で柱基部の防水措置の劣化、高欄内部の滞水等を発見。
- 鋼製高欄は密閉構造であるものの、水の浸入を完全には遮断できず、防食対策を繰り返し行っても鋼材の腐食が進行してしまい、同様の第三者災害が発生する懸念があることを確認。

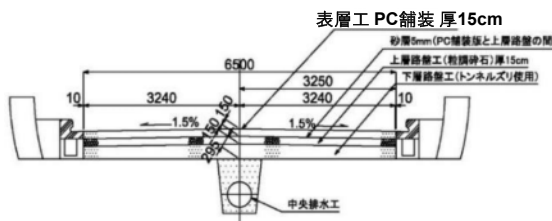
標準断面図

- トンネル舗装として特殊な新神戸トンネルのPC舗装では、神戸市道路公社から移管後の2016年度の臨時点検で、舗装面のひび割れ、PC鋼材の破断等を発見。
- 想定以上の車両荷重がかかり続け、凍結防止剤等の塩分も舗装内部に浸透した影響により、PC鋼材の腐食・破断等に起因する第三者災害(路面陥没等)の恐れがあることを把握。

新神戸トンネルのPC舗装

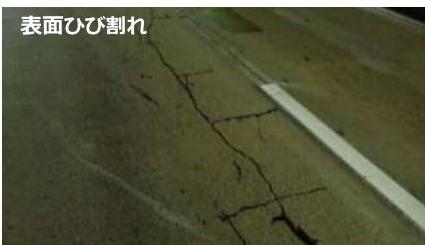
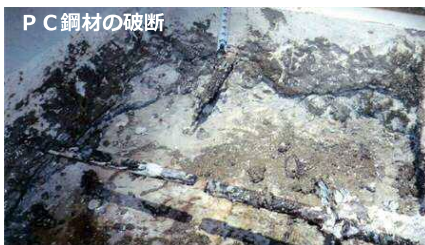
2016年度の臨時点検で発見されたPC舗装(新神戸トンネル)の損傷

### 高強度・高耐久な舗装

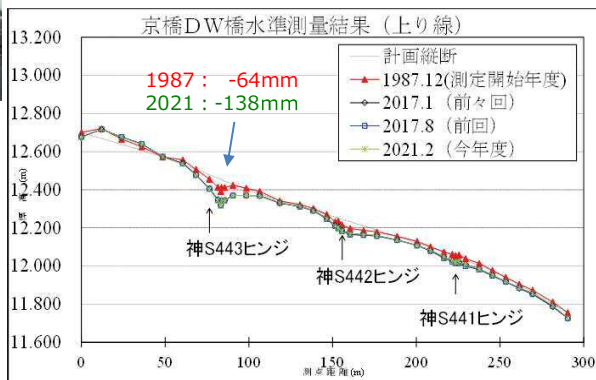
橋の中央ヒンジ部において、路面の垂れ下がりが進行

【ヒンジ部の変位計測結果】神S443 ヒンジは沈下が継続

連続桁(ヒンジなし)に構造変更  
(構造物全体を架け替え)

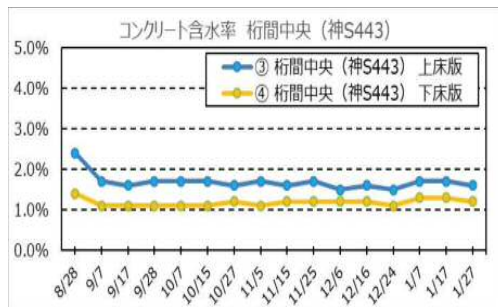
【床版内部(深さ約10cm)の水分量計測結果】  
桁間中央は、ヒンジ部に伸縮装置があり、上床版の含水率の高さは漏水影響も推察
