阪神高速道路の大規模更新・修繕事業

～ 事業実施に係る課題と求める新技術～

平成27年5月8日

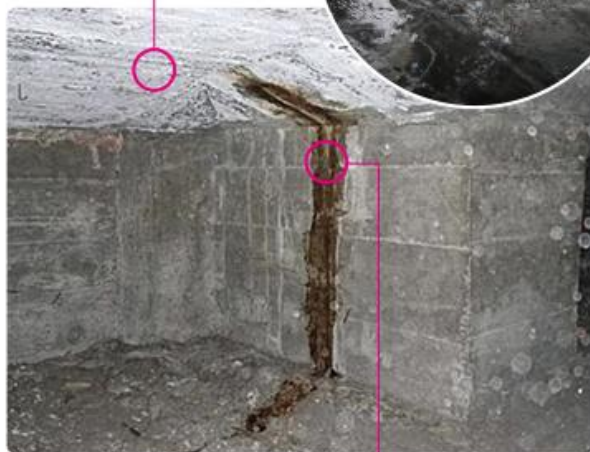
大きくひび割れが入り、浸水で腐食した
鉄筋の錆汁が中から流れ出しています。

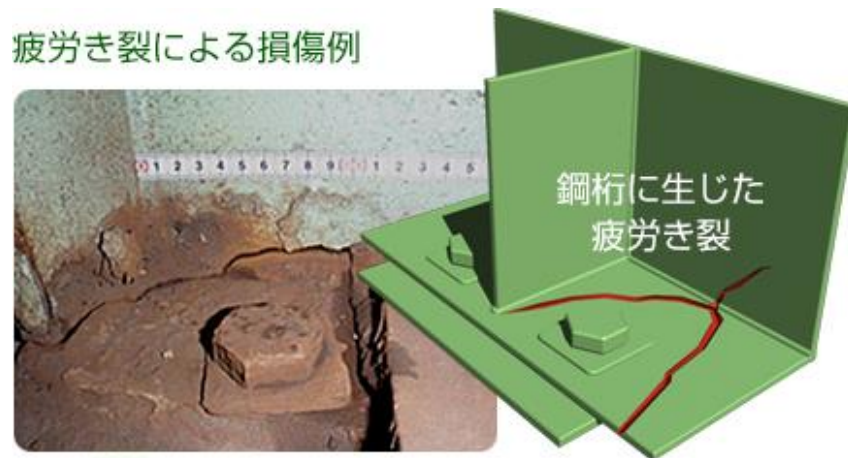
疲労き裂による損傷例

この区間の構造物は立地条件から杭を使わない基礎と、軽量な上部構造を採用。交通量も多く、軽量な構造物が大型車荷重を繰り返し受けることで、金属疲労によるき裂が鋼桁の随所に発生し、路面に段差が発生。

補強による応急対応を行っているものの、今後も繰り返し損傷が発生すると考えられ、構造を根本的に改める必要あり。

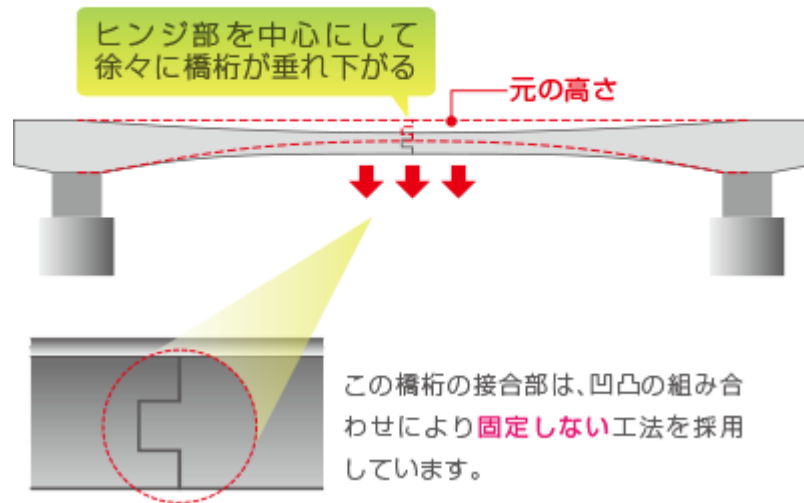
橋桁中央部の垂れ下がり

この区間の立地条件に対して、建設当時は「合理的」とされていた工法を採用したが、橋桁の中央付近にあるヒンジ部が徐々に垂れ下がり、これに伴い路面が大きく沈下。

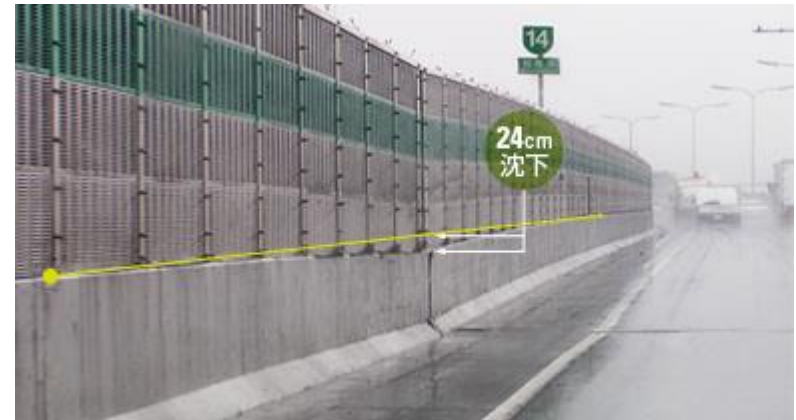
橋桁の中央付近が設計時の想定よりも大きく沈下

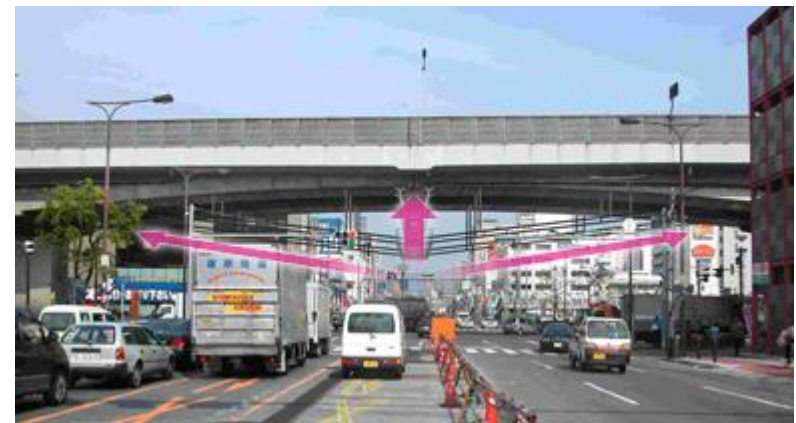
応急対応として、垂れ下がった橋桁をケーブルで引き上げる対策を行っているが、十分な回復が見られず再び沈下が進行する恐れあり。

ケーブルで左右から引き上げて中央を持ち上げる対策を実施

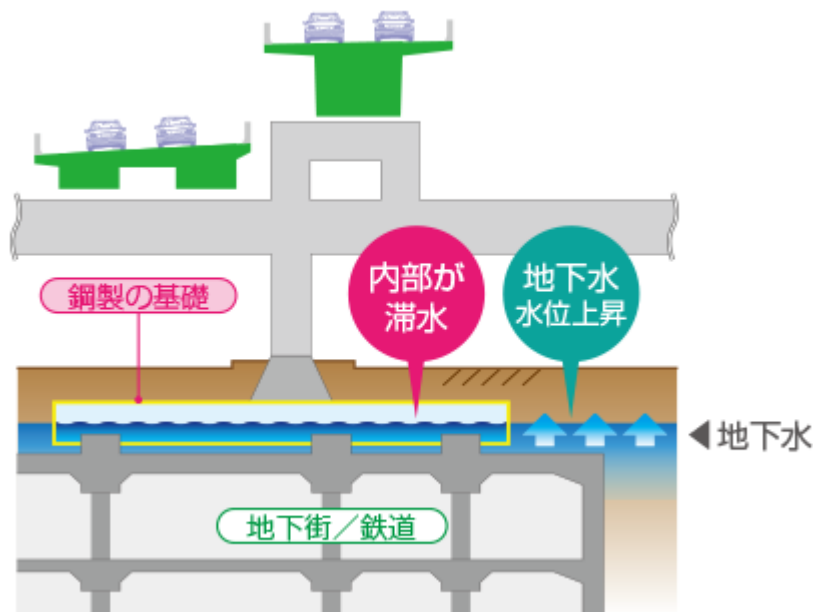
建設後の周辺環境の変化で、付近の地下水位が上昇。内部が空洞になっている鋼製の基礎内部に地下水が流れ込み、腐食が進行。内部の空間は、水位の増減を繰り返しながら常に高湿で保たれ、今後もさらに腐食が進行しやすい環境である。

滞水で腐食が進む鋼製の基礎内部

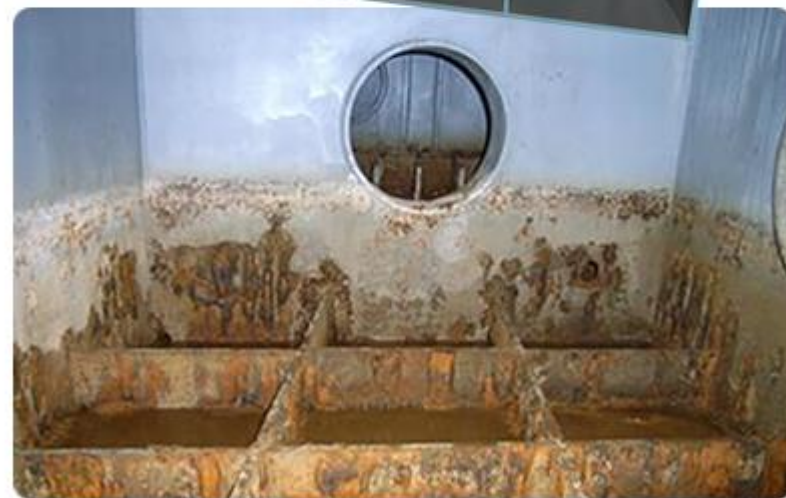
滞水の痕跡が残り腐食が進む鋼製の基礎内部

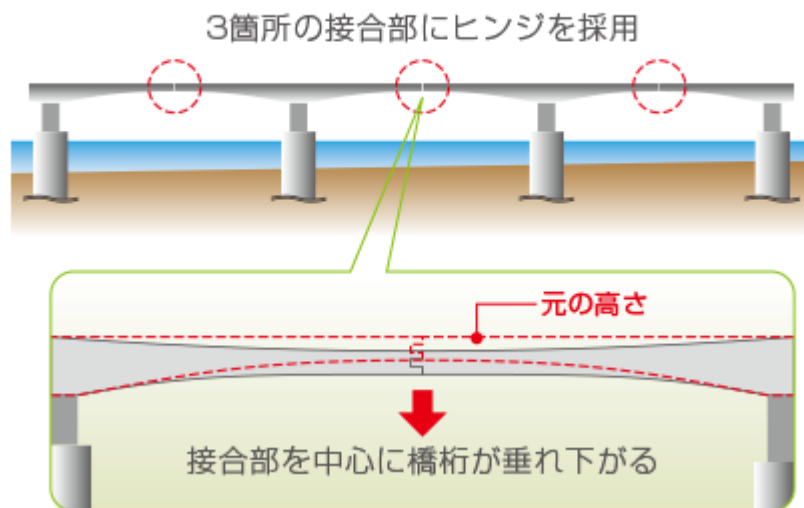
3径間にわたる橋桁の垂れ下がり発生

この区間の立地条件に対し、建設当時に「合理的」とされていた工法を採用したが、橋桁の中央付近にあるヒンジ形式の継ぎ目部が徐々に垂れ下がり、これに伴い路面が大きく沈下。

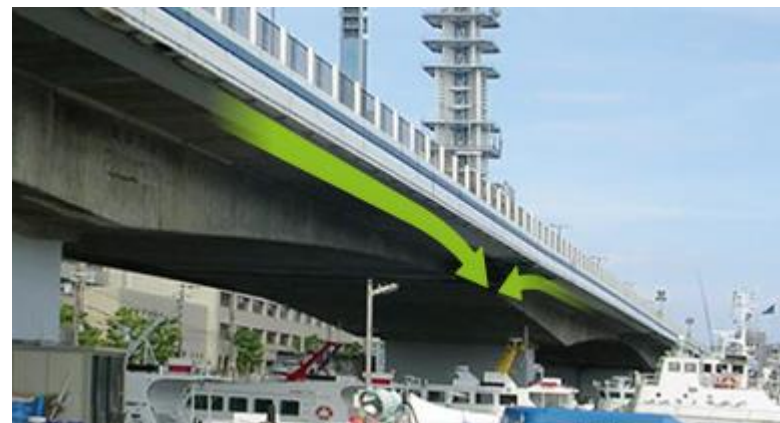
中央部の垂れ下がりが進行する橋桁

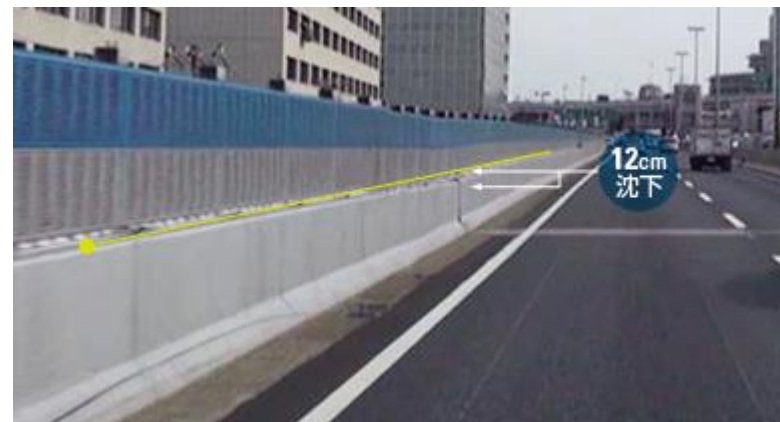
応急対応として、垂れ下がった橋桁を内部に設置したケーブルで引き上げる対策を行っているが、十分な回復が見られず再び沈下が進行。

橋桁の中央付近が設計時の想定よりも大きく沈下

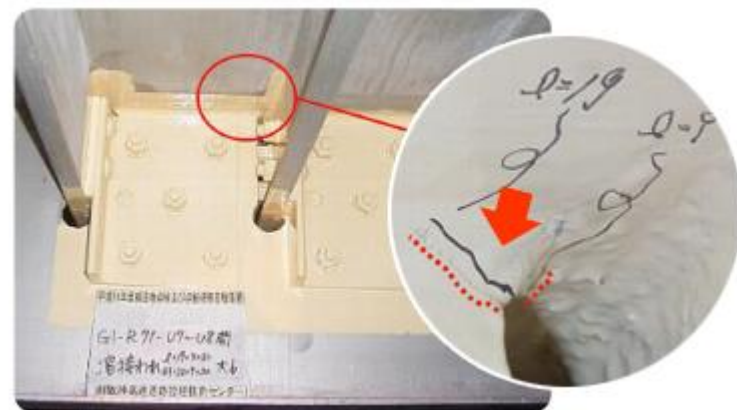
鋼床版、及び鋼桁の各所で疲労き裂が発生。原因は、鋼桁が軽量で変形しやすい構造である事や、増大する大型車交通による繰り返しの負荷に加え、兵庫県南部地震の影響など、複合的な要因によるものと考えられる。

スカーラップ部に発生した疲労き裂

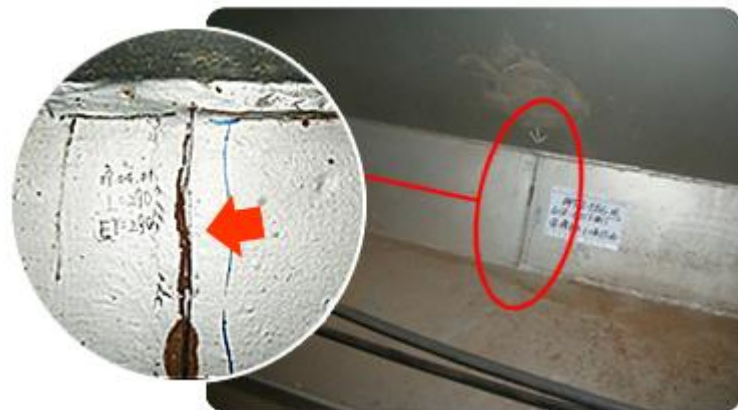
コーナープレート溶接部分の疲労き裂

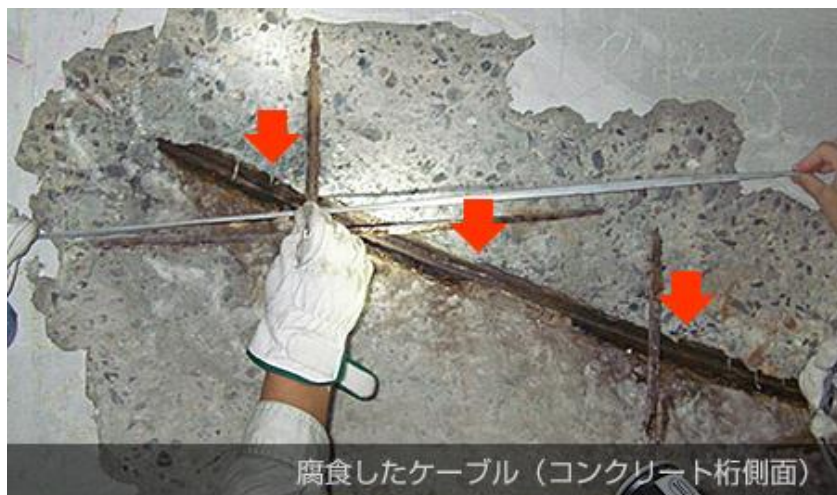
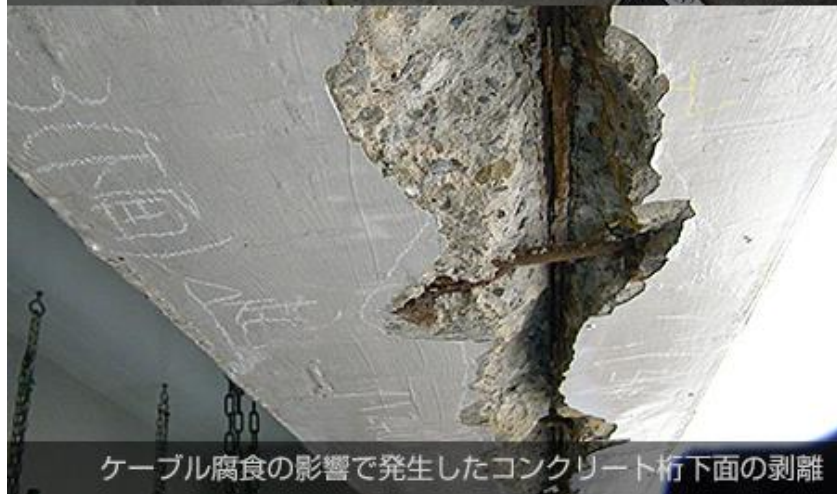
01 PC桁：ケーブル腐食

浸水に伴うPCケーブルの腐食

PC桁は、コンクリートの中に埋め込んだケーブルを強く引っ張り強度を向上させている構造である。ケーブルを固定する端部が床版上面にあり、老朽化により、そこから雨水などが徐々に内部へ浸水し、ケーブルやこれを保護するための鋼製の管が錆びて膨張することで、コンクリートがひび割れや剥離を起こしたり、ケーブルの破断に至る。これらの損傷が著しい箇所について、腐食したケーブルや損傷を受けたコンクリート構造物の一体的な修繕を行う。

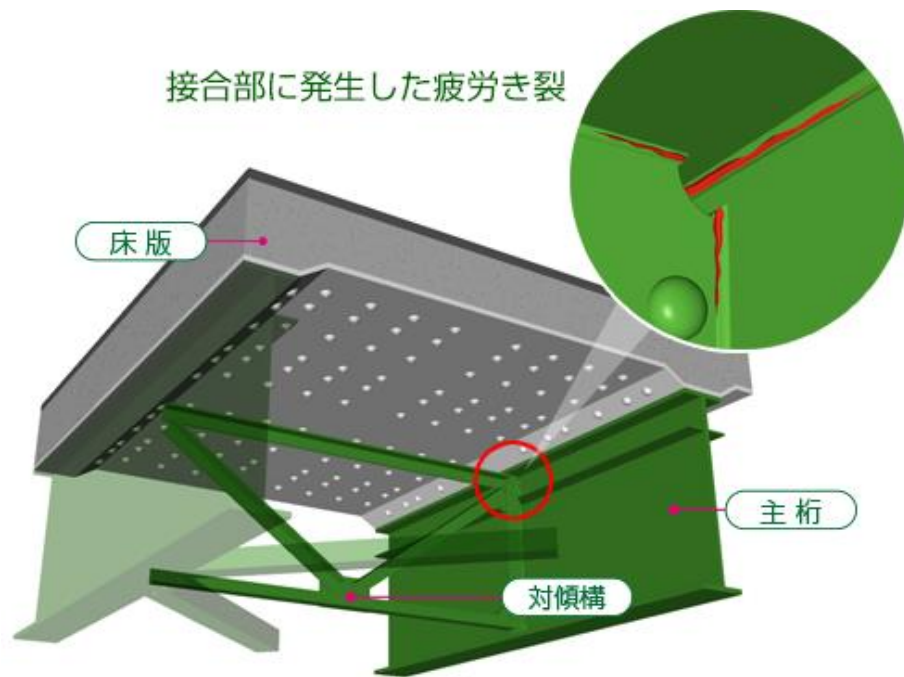
02 鋼桁：疲労き裂

大型車の増大と長期に蓄積された疲労

長期に渡って構造物に負荷が蓄積されることで、鋼桁に疲労き裂が発生。また、大型車の交通量が多い区間で、このような損傷が多く発生しており、損傷が著しい箇所に対して大規模な修繕が必要。

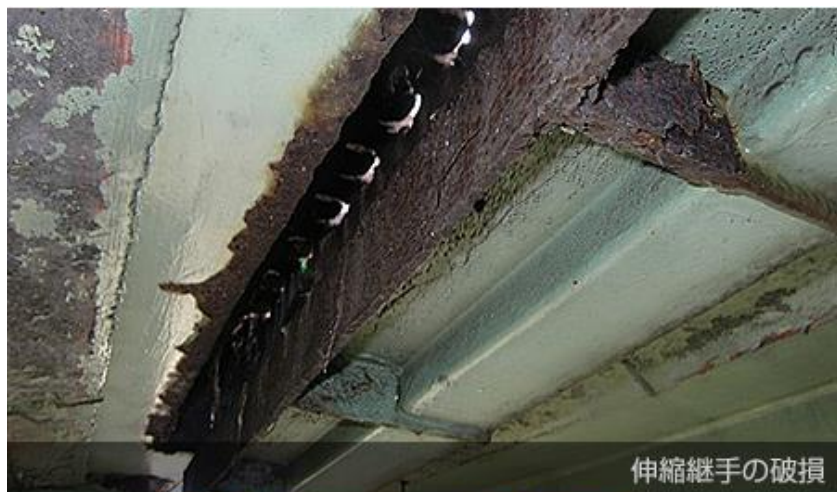
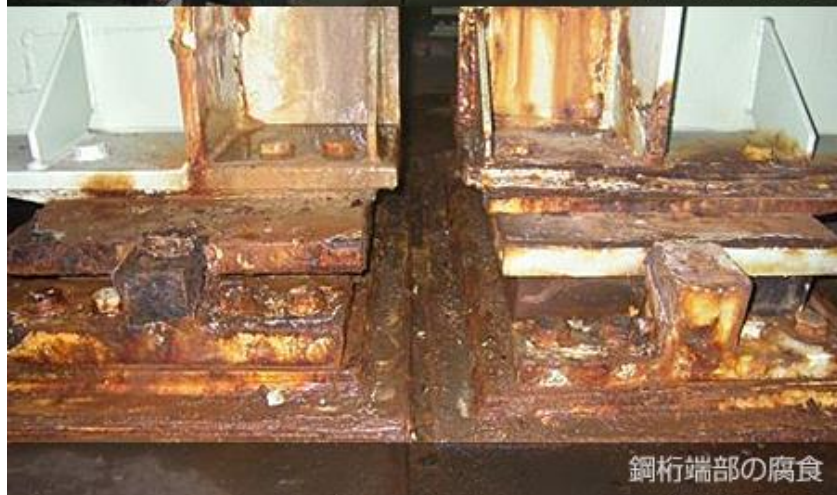
伸縮継手からの浸水による腐食

橋桁どうしの継ぎ目には「伸縮継手」と呼ばれる部品を設置しており、この部品が劣化して変形や割れが発生すると、道路上の雨水が橋桁の端部付近に漏水し、鋼桁端部に錆や腐食が発生する。

特に古い年代に建てられた橋梁の桁端は、維持管理を行うための空間が十分に設けられておらず、鋼材の腐食が内部で著しく進行している場合があります、現在の規格を満たすものにするなど大規模な修繕が必要。

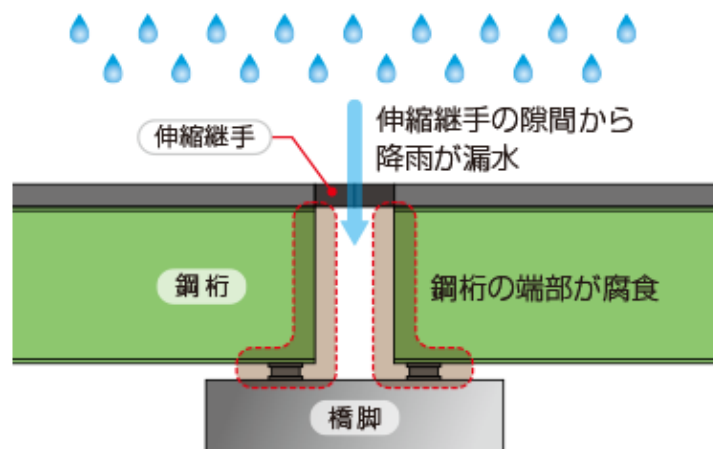
漏水による鋼桁端部の腐食

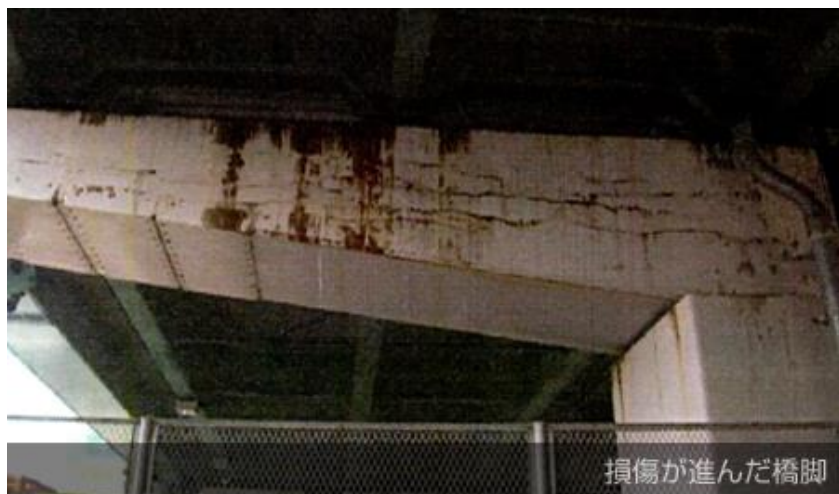
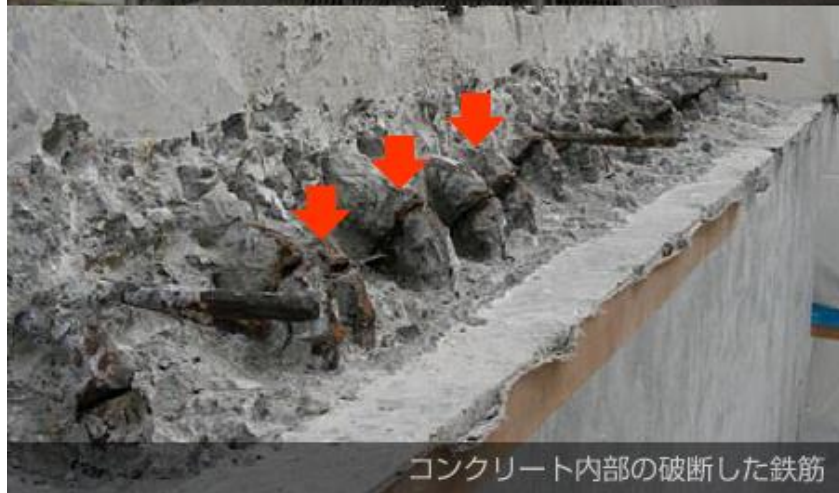
04 コンクリート橋脚：ひび割れ

ASRによるひび割れの進行

ASR(アルカリシリカ反応)とは、コンクリートに用いる砂利などに含まれる成分がセメントのアルカリ成分と反応して異常に膨張するもので、コンクリートのひび割れや内部の鉄筋破断につながる場合があります。ASR損傷の進行が著しい箇所の修繕を行うもの。ASR損傷は1980年代に研究が進み、現在は抑制対策がとられるようになってきているが、それ以前の年代に建てられた対策が行われていない構造物に発生することがある。

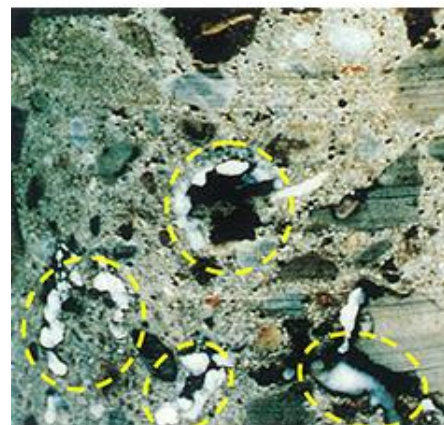
反応により骨材周囲が白く膨張

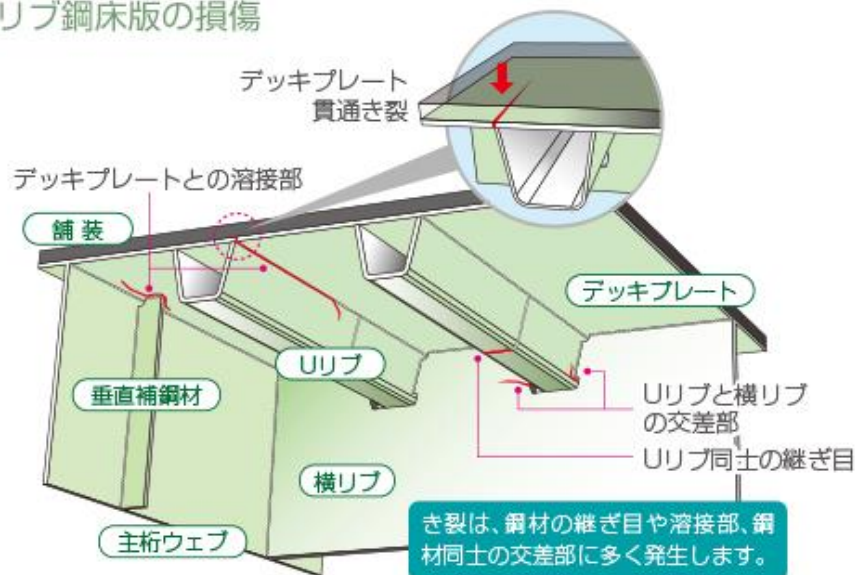
Uリブ鋼床版の損傷

輪荷重による鋼床版の疲労き裂

鋼板部材を溶接して構成する道路床面（鋼床版）では、大型車交通から長期に繰り返し受ける負荷の影響により、疲労き裂が発生しており、補修しても新たなき裂が再発する箇所に対しては、抜本的・大規模な修繕を行い、現在の基準を満たすレベルまで健全性を引き上げることが必要。

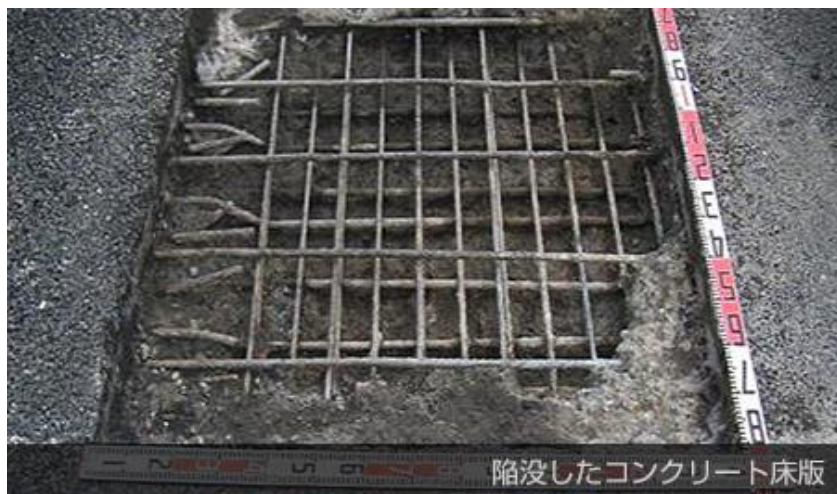
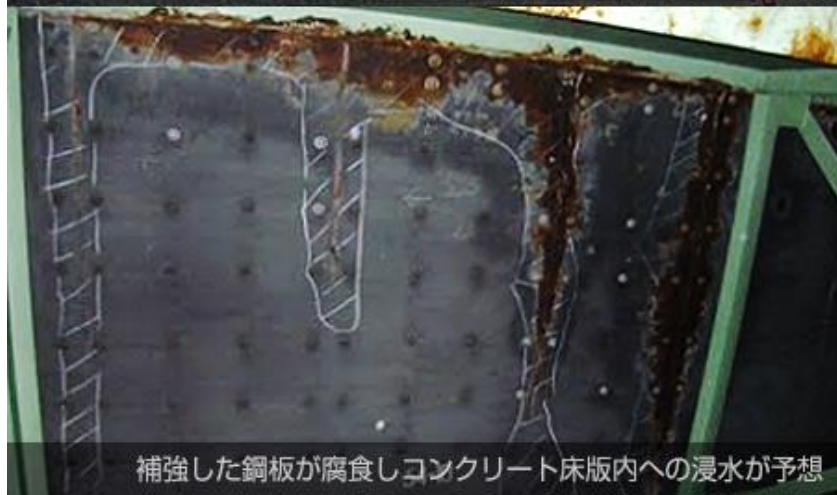
06 コンクリート床版：陥没

大型車の増大によるひび割れ・陥没

コンクリート製の道路床面(コンクリート床版)では、大型車の重量増加と、大型車交通から長期に繰り返し受ける負荷の影響により、ひび割れや舗装面の陥没が発生しており、補修しても損傷が再発する箇所に対しては、抜本的・大規模な修繕を行い、現在の基準を満たすレベルまで健全性を引き上げることが必要。

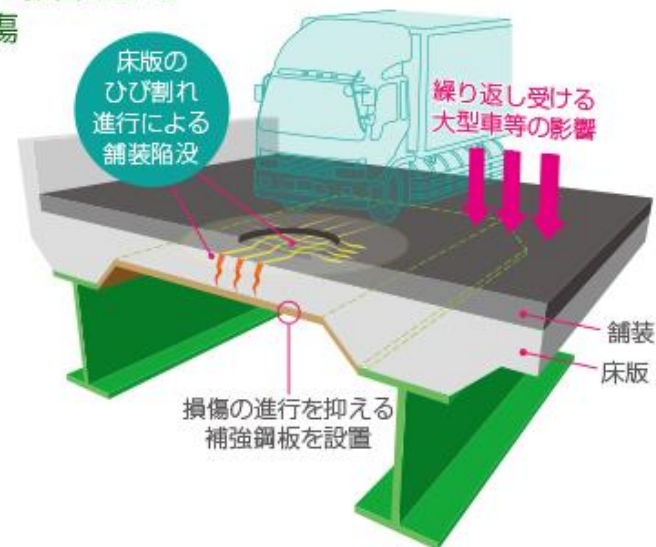
大型車等の影響による床版の損傷
