# 中間とりまとめ報告書（参考資料）

阪神高速道路株式会社

2023年 1月 27日

### **3. 新たな知見を踏まえた更新事業等の必要性**

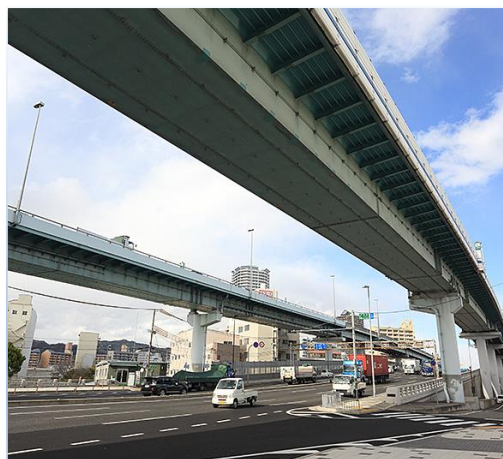
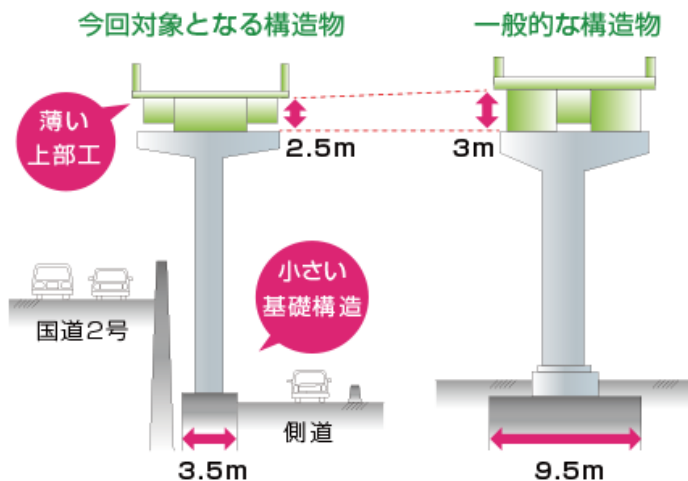
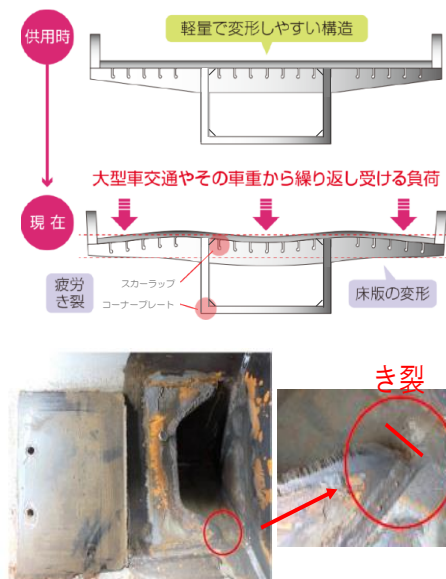
- 狭い敷地に建設するために採用した構造が、大型車による繰返し負荷を受け続けた結果、疲労き裂が多数発生。
- 橋梁全体の更新を行うべく、先行して既設の橋脚の間に新設の中間橋脚を設置中。
- 中間橋脚の設置後は、効果検証のモニタリングを行いつつ、交通影響等を考慮した施工方法の検討を実施する予定。

狭い敷地に建設する目的で採用した橋梁構造（薄く軽量な上部工、小さい基礎構造）

溶接部を起点とした主桁（下フランジ）の疲労き裂

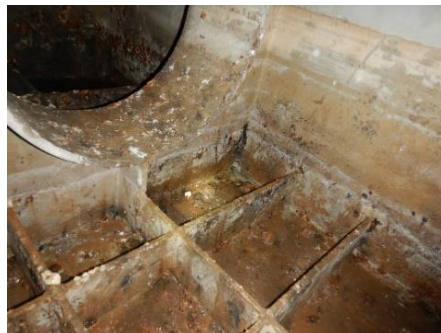
- 直下に地下街・鉄道が重なる立地を考慮して採用した軽量の基礎構造(鋼製フーチング)が、地下水上昇で損傷発生。
- 非破壊技術を用いた調査を踏まえ、健全な既存構造物を活用しながら維持管理が可能な基礎構造に造り替える予定。
- 現在、2025年開催の大阪・関西万博迄に完了予定の3基を施工中。

鋼製フーチングの内面の腐食

基礎構造の造り替え (イメージ)

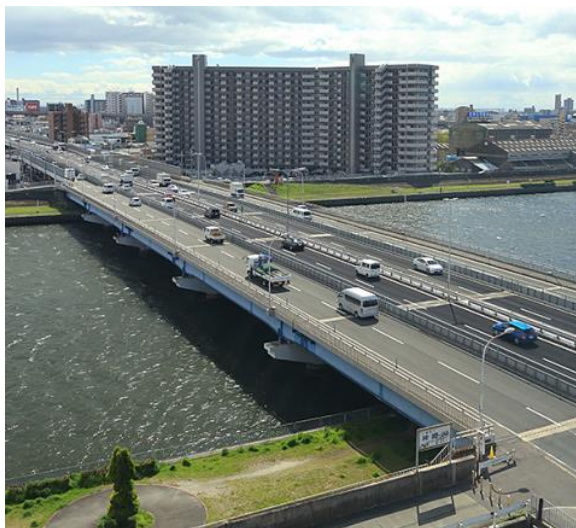
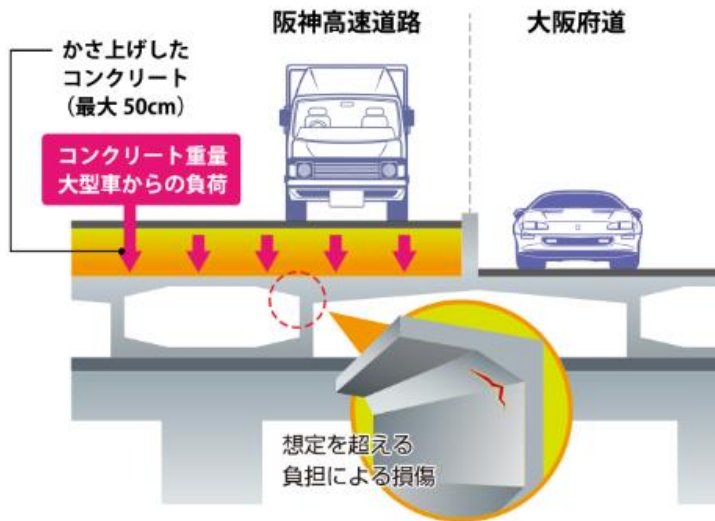
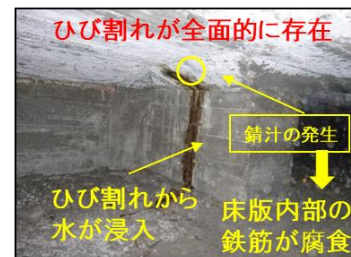
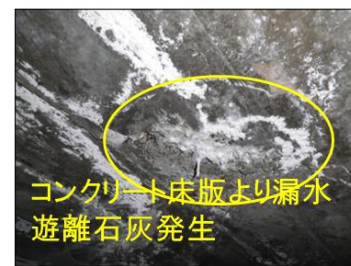
- 建設時に既設橋梁を有効利用したことにより、嵩上げコンクリートの死荷重等が床版や桁への負担となり、損傷が発生。
- 上部工の架け替えを行い、必要に応じて下部工を補強する予定。
- 現在、更新工事の実施に向け、詳細調査を実施中。

大阪万博に間に合わせるため、一般道路として整備された橋梁に、嵩上げコンクリートで高さを調節して高速道路を整備

コンクリート橋梁の発生損傷

上部工：桁の取替 下部工：橋脚の拡幅

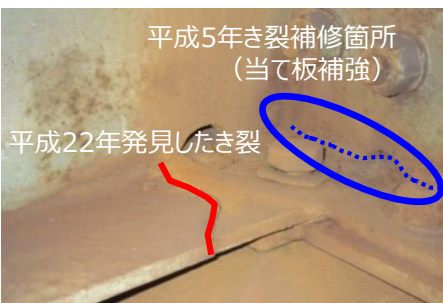
- 史跡保存を優先して杭基礎を設けない構造とし、軽量化のために鋼床版を採用した結果、床版・桁に疲労き裂が発生。
- 上部工の架け替えを行い、必要に応じて下部工を補強する予定。
- 現在、更新工事の実施に向け、詳細調査を実施中。

鋼桁に発生した疲労き裂

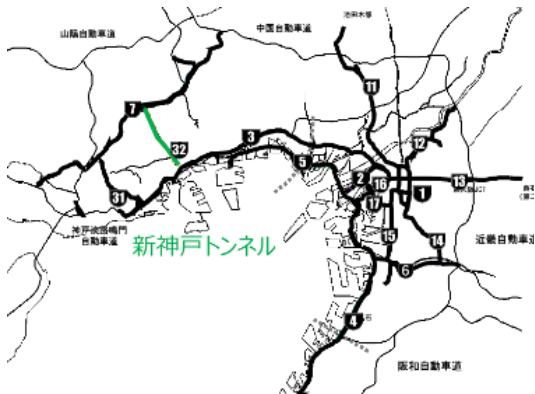
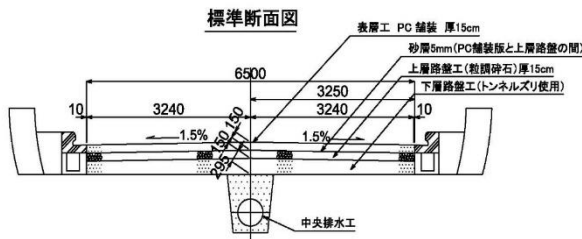
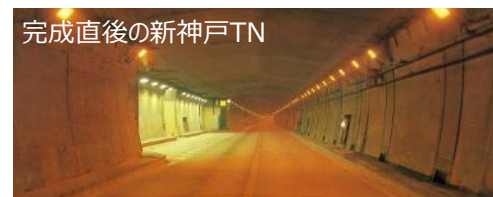
- 新神戸トンネル(北行 1976年、南行 1988年供用)では、振動・騒音の軽減等の観点から、PC舗装を採用。
- 2016年度の点検等で、空洞発生や $\rho$ 値減少に起因するPC鋼材の破断や、付随する施設の劣化等を発見。

- 2016年12月5日の日常点検(車上からの目視)で、ひび割れ(1箇所)を発見（これまで、ひび割れに対して樹脂注入等の補修にて対応しており、はつり調査は実施されていない）。
- ひび割れを発見したことを受けて、12月7日に詳細調査（通行規制し、路面を近接目視点検）を実施した結果、16箇所路面のひび割れを確認。
- ひび割れを確認した16箇所において、舗装をはつり調査した結果、内部損傷を12箇所を確認。  
12箇所のうち、シース腐食が12箇所、グラウト未充填が8箇所、PC鋼材の破断が3箇所。
- 長年の使用により、舗装・路盤間の空洞やPC舗装のたわみ・ひび割れ等が生じ、コンクリートの剛性低下、水等の浸透によるPC鋼材の腐食等が発生した結果、PC鋼材が破断したものと推察。

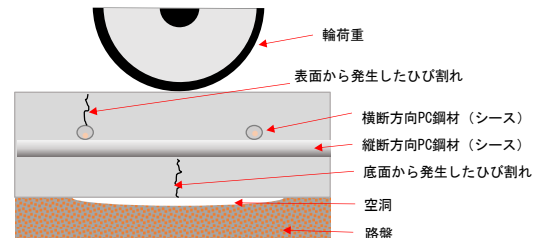
レーザー探査（調査箇所8%で空洞確認）

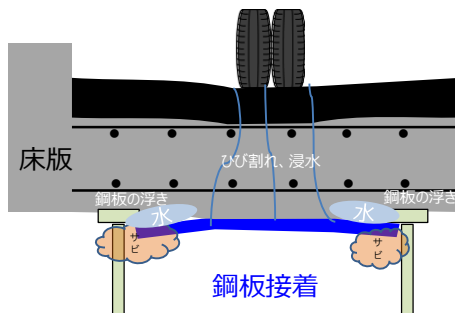
- 1973年より前の基準適用のコンクリート床版では、床版厚が薄く、鉄筋量も少ないため、床版下面から補強を実施。
- 床版下面の補強部材等の損傷が継続的に発生しており、剛性低下とたわみ増大のリスクが顕在化。

床版下面の損傷のメカニズム

- 上面増厚によって剛性を向上させる等の抜本的な対策を実施し、床版全体の長期健全性を確保。

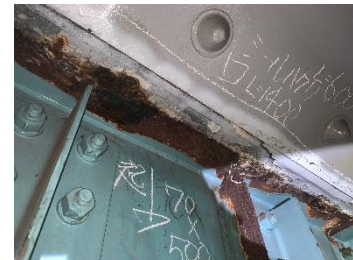
補強鋼板の腐食  
(3号神戸線)

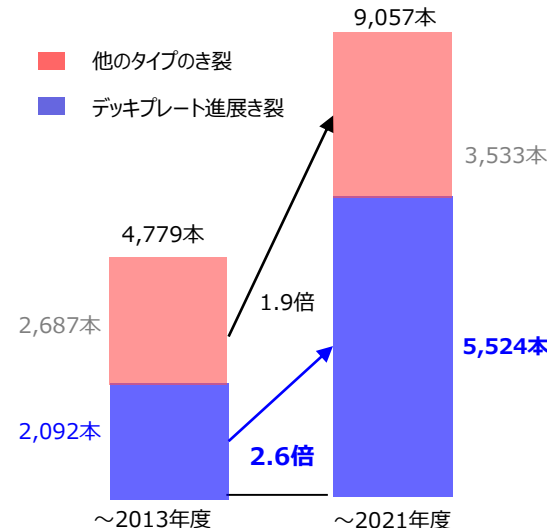
- 2014年度以降、デッキプレート進展き裂が約2.6倍に増加。
- デッキプレート進展き裂5,524本のうち、99%以上がUリブ (バルブリップは、5本のみ)。

- き裂が多発すると上部工架替が必要なことから、SFRC舗装で鋼床版の剛性向上等を図り、長期健全性を確保。

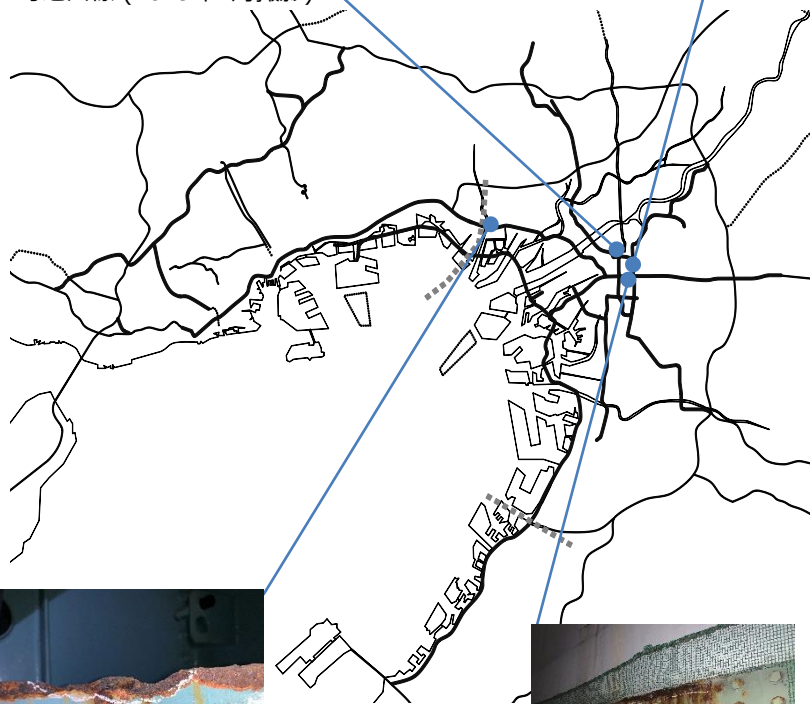
1号環状線 (2019年11月撮影)

- 下塗を残して塗替えた塩化ゴム系の塗装において、付着力が失われた結果、腐食・断面欠損等の損傷が発生。
- 抜本的な対策として、既存塗膜を下地から全て除去した後、高耐久塗装・部材取替等で更新し、長期耐久性を確保。
