# 大規模更新事業の状況報告（大豊橋付近）

阪神高速道路株式会社

2023年 1月 26日

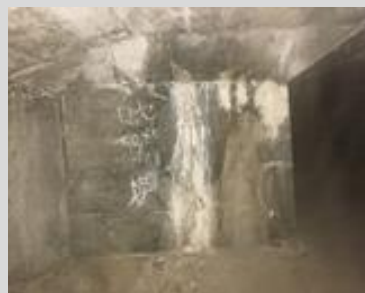
漏水・遊離石灰  
(ダイヤフラム)

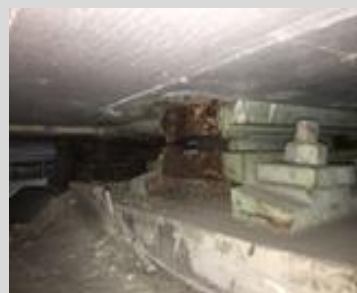
欠損変形  
(支承)

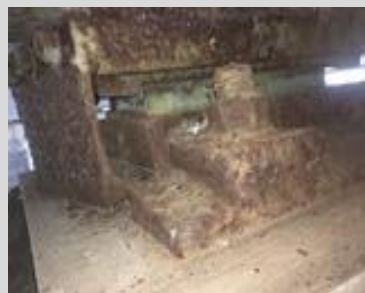
著しい腐食  
(支承)

保善管理工事にて補修済

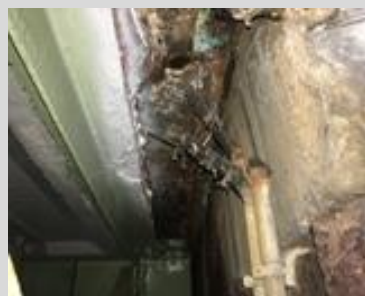
補強板腐食  
(伸縮)

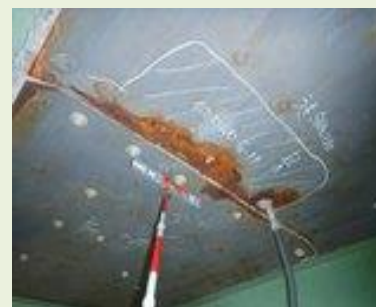
さび・腐食・断面減少  
(補強済鋼板)

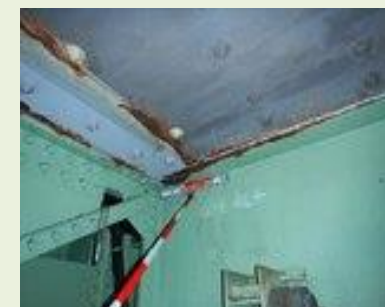
さび・腐食・断面減少  
(上フランジ下面)

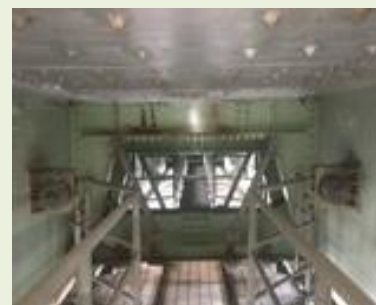
床版端横桁からの浮き  
(床版端部)

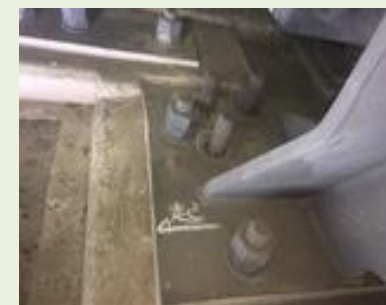
ボルト欠損  
(落下防止装置)
