大規模更新事業の状況報告（大豊橋付近）

阪神高速道路株式会社

2023年 4月 27日

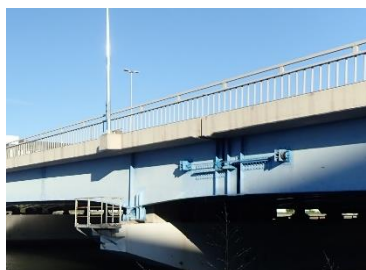
ゲルバーヒンジ部の破断事例
(アメリカ)

- アメリカのゲルバーヒンジ部の破断事故は、支点から近いところにあるヒンジが破断している。
ゲルバー構造として、どういう場合は損傷が起きやすく、どういう場合は問題ないのかを確認した方がいい。
- 特に、支点到近い場合は、より問題が大きいのではないかと思う。
⇒ 大豊橋のゲルバーは、支点から約5m程度の位置。【アメリカの破断事故は、支点から約2m程度】
応力頻度測定を実施して、疲労耐久性を確認。 【今回報告（資料 右下P16）】

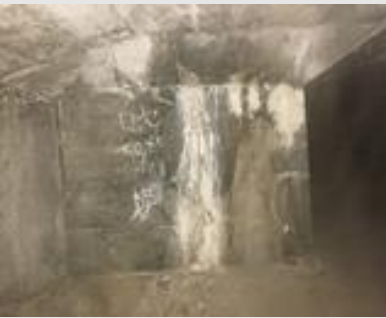
A_漏水・遊離石灰
(ダイヤフラム)

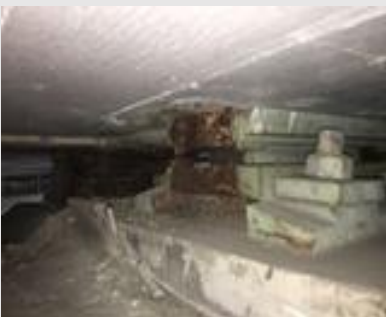
A_欠損・変形 (支承)
(サイドブロック欠損)

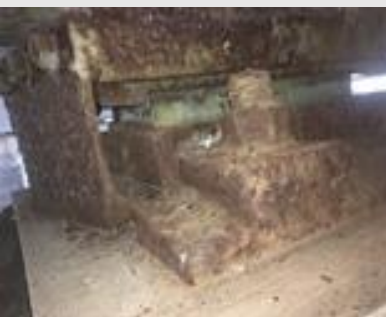
A_著しい腐食 (支承)

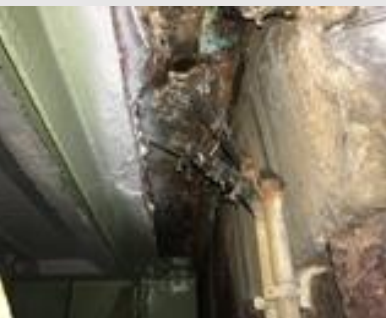
A_補強板腐食 (伸縮)

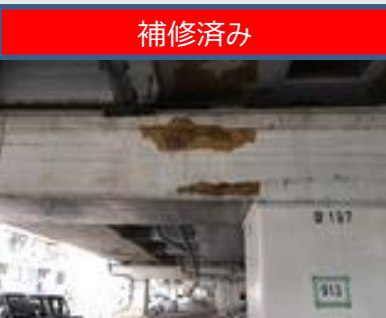
A_鉄筋腐食
(橋脚梁)

補修済み

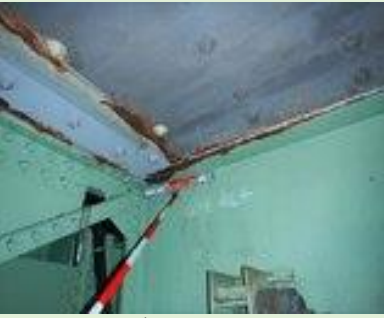
A_さび・腐食・断面減少
(上フランジ下面)

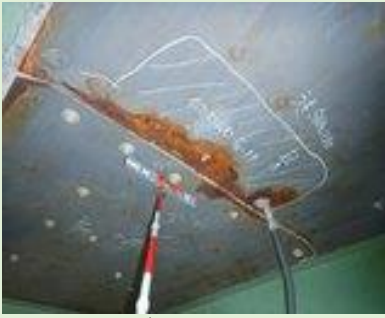
A_さび・腐食・断面減少
(補強済鋼板)

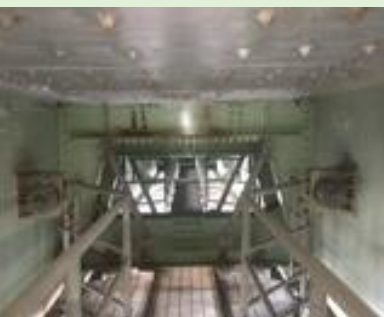
A_床端端横桁からの浮き
(床版端部)

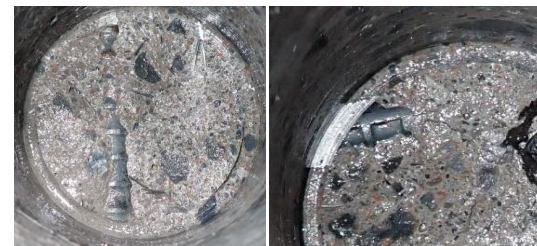
かさ上げコンクリート内部の鉄筋の状況

- かさ上げコンクリートの物性値は、いずれも設計値を満足。
 圧縮強度: 50.6~62.6N/mm²、 静弾性係数: 19.7~22.0kN/mm²、
 中性化深さ: 0 mm、 塩化物イオン量: 1.2kg/m³以下 (最大 0.27kg/m³)
- かさ上げコンクリート内部の鉄筋は、健全であることを確認。
- グラウトは、蛍光X線分析の結果、塩化物イオン量が0.9kg/m³で、鋼材腐食に影響を及ぼす程度ではないと見料。
- PC鋼材のパックテストの結果、塩化物イオン量は50mg/Lであることを確認。

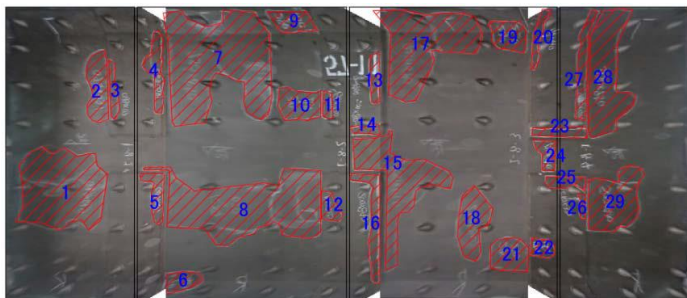
補強鋼板のたたき調査結果

- 補強鋼板のたたき調査では、1パネルあたり補強鋼板の面積に対して平均25.0%の浮きを確認。
- 応力頻度測定（72時間計測）の等価応力が最大であった箇所は、主桁面外ガセット部の6.53MPa。
- 疲労寿命の算定結果、面外ガセット部、ゲルバーヒンジ部の疲労寿命が100年以上であることを確認。

(当パネルあたりの浮きの発生割合：26.9%)
