阪神高速道路の更新計画について

阪神高速道路株式会社

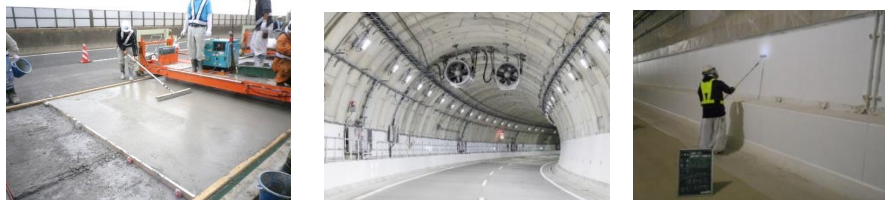
新たに更新が必要なトンネル（新神戸トンネル）

- 損傷状況：トンネルのPC舗装において、舗装版のひび割れに起因するPC鋼材の破断が発生
- 対策概要：高強度・高耐久なコンクリート系舗装に取替、防災設備等の更新、覆工コンクリート補修

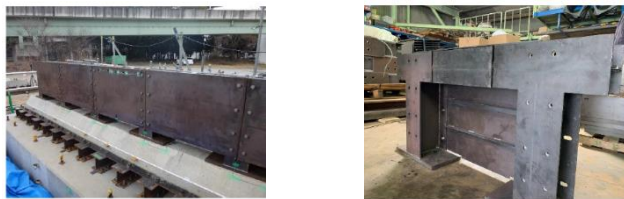
新たに更新が必要な橋梁の例（阿波座JCT付近）

- 損傷状況：鋼製高欄の内部の損傷
- 対策概要：軽量で耐久性・排水性を有する新しい鋼製高欄に取替

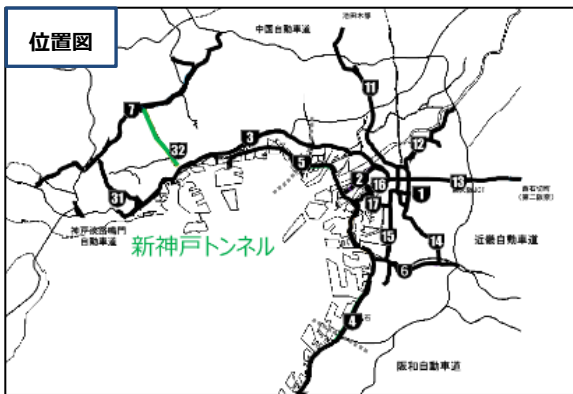
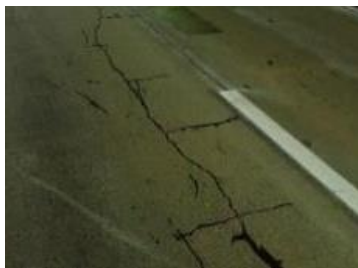
- 六甲山を貫通する約8kmの山岳トンネルで、神戸市の南北地区を接続する第3種第2級の道路。
- 新神戸トンネルは、供用から50年近くが経過し、老朽化による構造物や設備の損傷が顕在化。
- 2016年度に実施した点検等により、PC鋼材の破断、舗装のひび割れ、湧水、地下水による路盤流出等を確認。

路面のひび割れ

PC鋼材の破断

- 建設当時は耐久性に優れると考えられたPC舗装も、当時の技術的知見の不足や長年の過酷な使用環境の影響で道路の供用に悪影響を及ぼしかねない致命的な損傷が発生するリスクが発覚。
- 路面陥没等の恐れがある舗装を、高強度・高耐久なコンクリート系舗装で更新、路盤の高耐久化を実施。
- 老朽化した覆工コンクリートの修繕や換気・照明施設・防災設備等を更新。
- 最新の知見により抜本的な更新・修繕を実施するとともに、引き続き適切な維持管理を実施することで、トンネル全体の長期的な健全性及び防災上の安全性を確保。

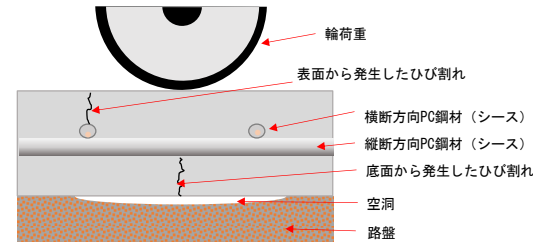
舗装を支える路盤の空洞発生

| 確認されている損傷 | 損傷発生要因 | 劣化因子 | 対策内容 |
|---|---|---|--|
| | 路盤の空洞 | 地下水位・湧水 (路盤流出) | ・空洞注入 (アンダーシーリング工法) ・湧水排水 (水抜孔設置) |

アンダーシーリング工法によりアスファルト系材料を注入し空隙を充填することで舗装版の沈下を抑制

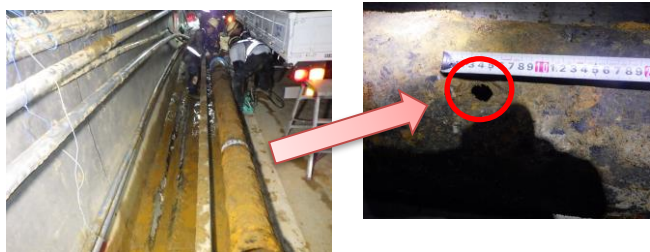
劣化した消火用配管の損傷状況

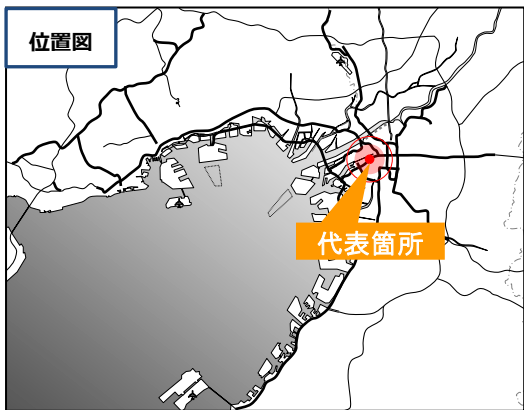
- 大規模交差点等の長スパンとなる箇所の一部では、上部工の重量低減等を目的に鋼製高欄を採用。
- 2019年の補強工事中に高欄上の照明柱転倒事故が発生。
- 転倒事象を受けた緊急点検の結果、高欄内の水分の滞留による腐食を確認。
- 当初、鋼製高欄は密閉構造とすることで水の内部浸入を想定していなかったが、鋼製高欄の多くで腐食・減肉・破損等の水分に起因する損傷が内部で発生していることを確認。

- 鋼製高欄は、密閉構造としても水分を完全に遮断することができず、一度浸入した水が抜けないことで劣化・損傷の発生要因となることが判明。
- 水分が完全に遮断できないことを前提として、水抜き孔、防錆処理等を施した新たな鋼製高欄への取替等を実施することで耐食性が向上し、橋全体の長期健全性を確保。

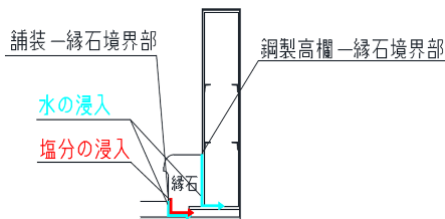
劣化因子の鋼製高欄への侵入イメージ

縁石との境界部等の隙間から水が浸入し、一度入った水が抜けないことで、劣化することが判明。

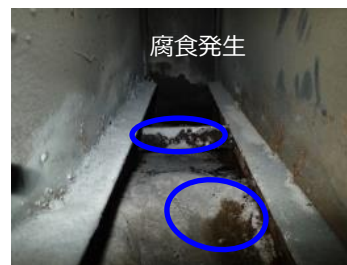
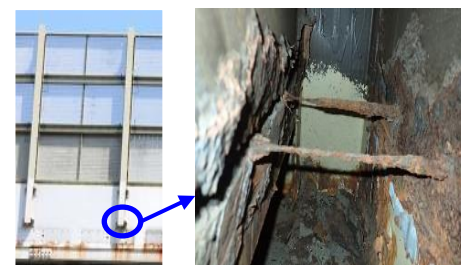
防食材の適用箇所(鋼製高欄の内部)における再腐食
(13号東大阪線 森之宮付近)

投棄防止柵支柱のアンカー部の減肉
(16号大阪港線 阿波座付近)

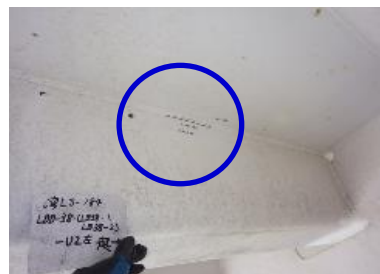
5号湾岸線 深江浜付近
(2020年5月撮影)

- 現在実施している大規模更新・大規模修繕の事業区間外において、Uリブを有する鋼床版でデッキプレートに進展する疲労き裂を新たに発見。
- デッキプレート進展き裂は、デッキプレートを貫通するき裂に発展し、将来の路面陥没につながるリスクが存在。

- 疲労き裂対策としては、鋼床版の剛性を向上させる抜本的な対策が必要。
- 当て板等の恒久対策に併せて、鋼繊維補強コンクリート（SFRC）舗装等により、鋼床版の剛性を向上させることにより、疲労き裂の進行を抑制し、鋼床版の長期健全性を確保。
- 高速道路上の交通制約により、SFRC施工が困難な箇所においても、下面からの補強が可能な工法の開発により、現場条件や施工条件等に応じた柔軟かつ迅速な補修・補強が可能。

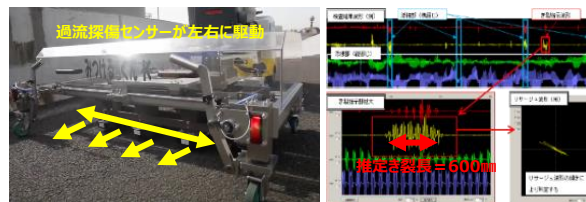
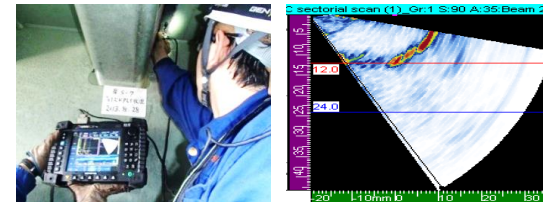
- 2016年以降、舗装の上からデッキプレート進展き裂を非破壊で特定できる鋼床版検査装置（渦電流の変化からき裂を検知）を適用。
- リブ溶接部直上のデッキプレート進展き裂は目視確認できないため、リブ溶接部に変状がある場合は、非破壊検査（超音波探査）で確認。
