技術審議会
長期維持管理技術委員会(平成28年度 第1回)
平成29年 1月5日

維持管理計画に係るマネジメントシステム
高度化検討状況(RC床版損傷状況)

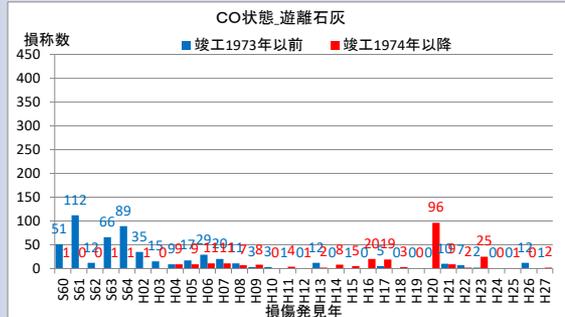
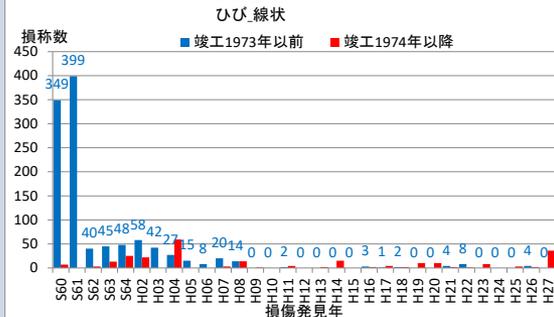
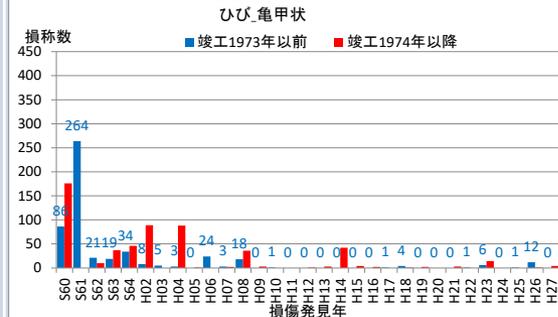
- ① 遊離石灰は2つのピークがある。
- ② 1つ目は概ね1973以前竣工の構造物の損傷であり、2つ目は1974年以降竣工の構造物の損傷である。
- ③ 前半のピークは鋼板補強に伴い減少し、後半のピークは経年劣化によるものと考えられる。

- ① 線状のひび割れは1973年以前竣工の床版で卓越し、鋼板補強の増加に伴い、減少する。
- ② 1974年以降竣工の床版については、経過年数とともに、ゆるやかに増加する。

- ① 亀甲状ひび割れも線状ひび割れと同様に、鋼板補強の増加に伴い、減少する。

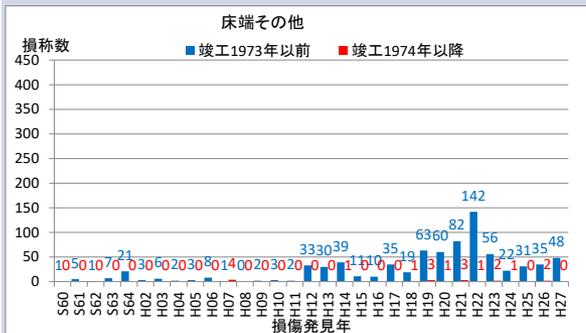
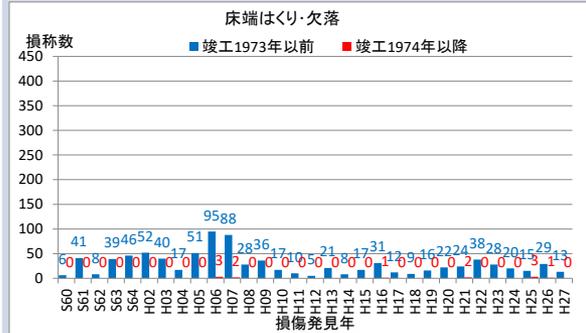
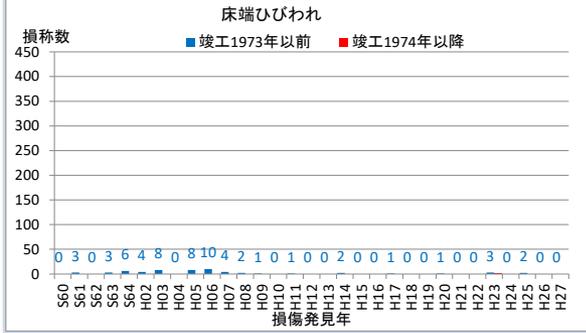
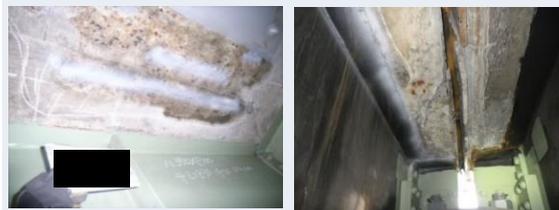
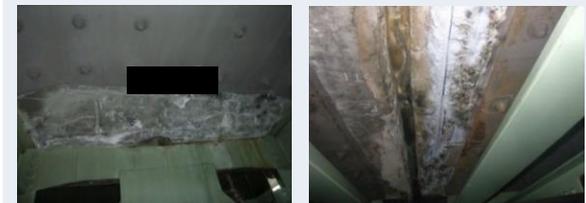
床版端部の損傷の特徴(その1)

① その他の内訳は以下の通りであり、鋼板本体の損傷(腐食による断面減少)や、それに伴うアンカーの損傷が卓越する。

② 損傷は鋼板補強の数量の増加に伴って増加している。

① はく離・欠落は、損傷発生位置が端横桁の伸縮継手側と径間中央側に分かれる。

② 前半のピークは端横桁の径間中央側が鋼板補強によって損傷が見えなくなったと考えられ、後半のピークは伸縮継手部での損傷が継続して発生していると考えられる。

① 床版端部のひび割れは他の損傷と比較して少ない。

② 発生位置は端横桁の伸縮継手側と径間中央側である。
③ 鋼板補強によって端横桁から径間中央側の損傷が減少としたと考えられる。

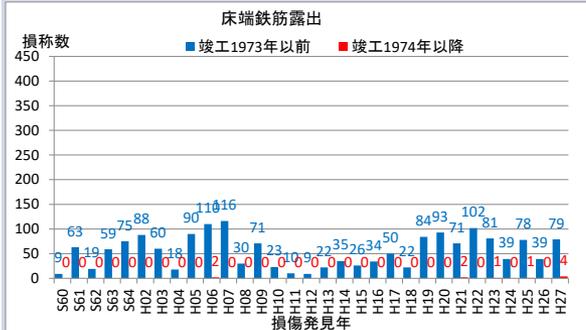
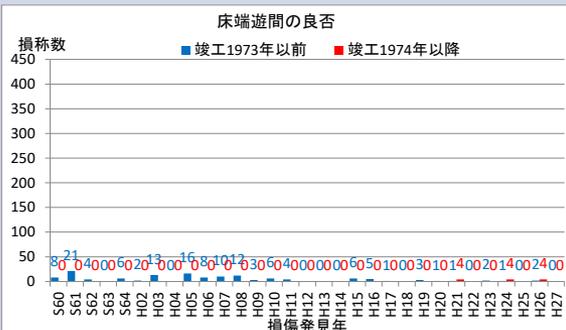
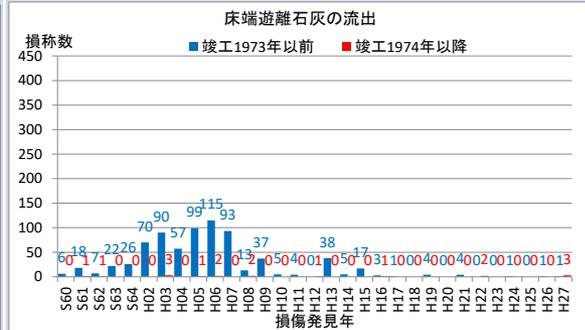
床版端部の損傷の特徴(その3)

- 鉄筋露出の多くは端横桁の伸縮継手側で発生している。
- 2つあるピークで損傷発生の特徴に大きな違いがないため、補修によって損傷が減少したのち再劣化した可能性が考えられる。

- 遊間の異常については、他と比較して損傷数が少ない。
- 減少傾向ではあるが、一定数損傷は存在している。

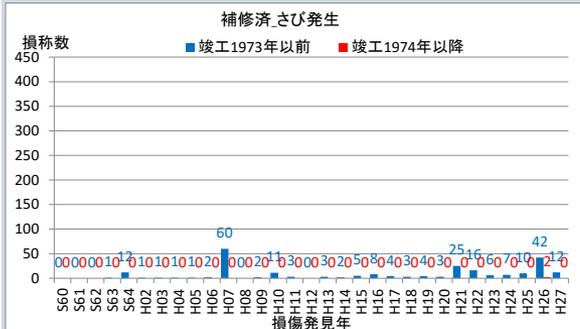
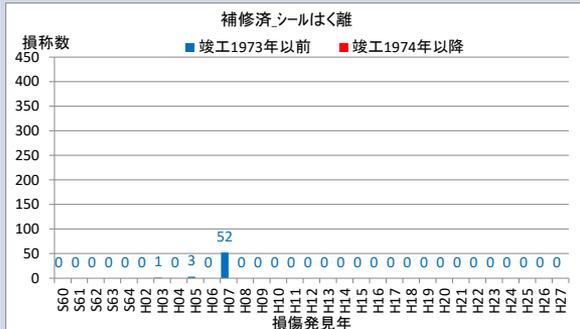
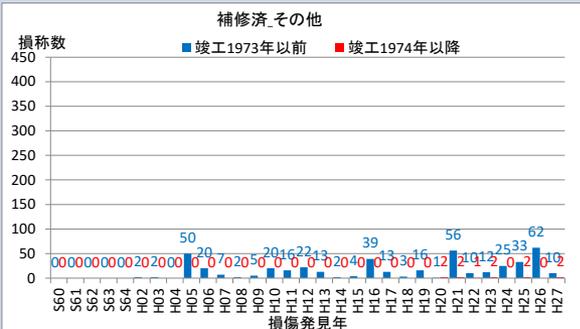
補修済床版の損傷の特徴(その1)

- ① この損傷は路面からの漏水が床版内のひび割れを通して鋼板にさびを生じさせていると考えられる。
- ② 平成7年にみられるピークを除き、鋼板の増加とともに損傷が増加している。
- ③ 交通荷重による疲労によって、鋼板補強後もRC床版に損傷が継続して発生していることを示唆する。

- ① 主桁と鋼板との間に浮きがあり、床版ずれ止めの損傷が疑われる。

- ② 鋼板の増加とともに損傷が増加している。
- ③ 「コンクリート標準示方書(維持管理編)」(2013年)では、床版の剛性が向上することで、自動車荷重の繰返し載荷の影響が桁と床版の継目に生じる可能性が指摘されている。

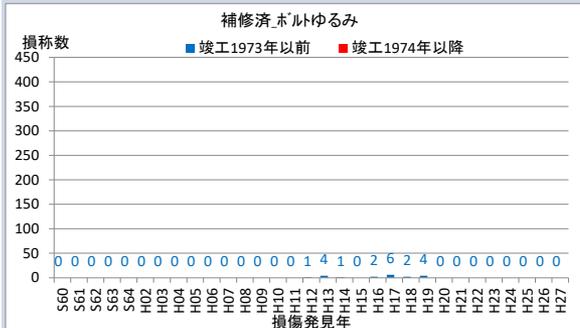
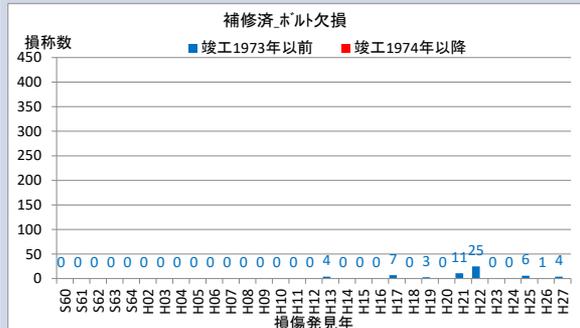
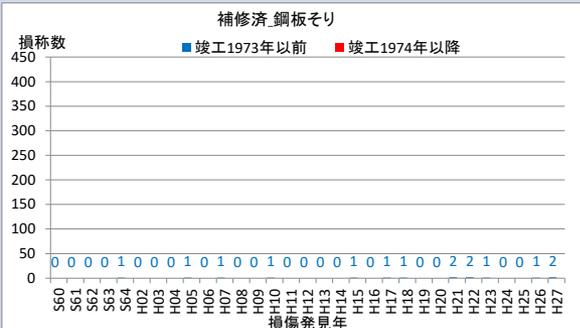
補修済床版の損傷の特徴(その2)

- ① 他の損傷と比較して損傷数は非常に少ない。
- ② 平成12年から平成20年に多く損傷が発見されている。

- ① 他の損傷と比較して発生数は少ない。
- ② 鋼板のさびを伴っていることが多く、時間の経過とともに増加傾向である。

- ① 他の損傷と比較して非常に発見数は少ない。

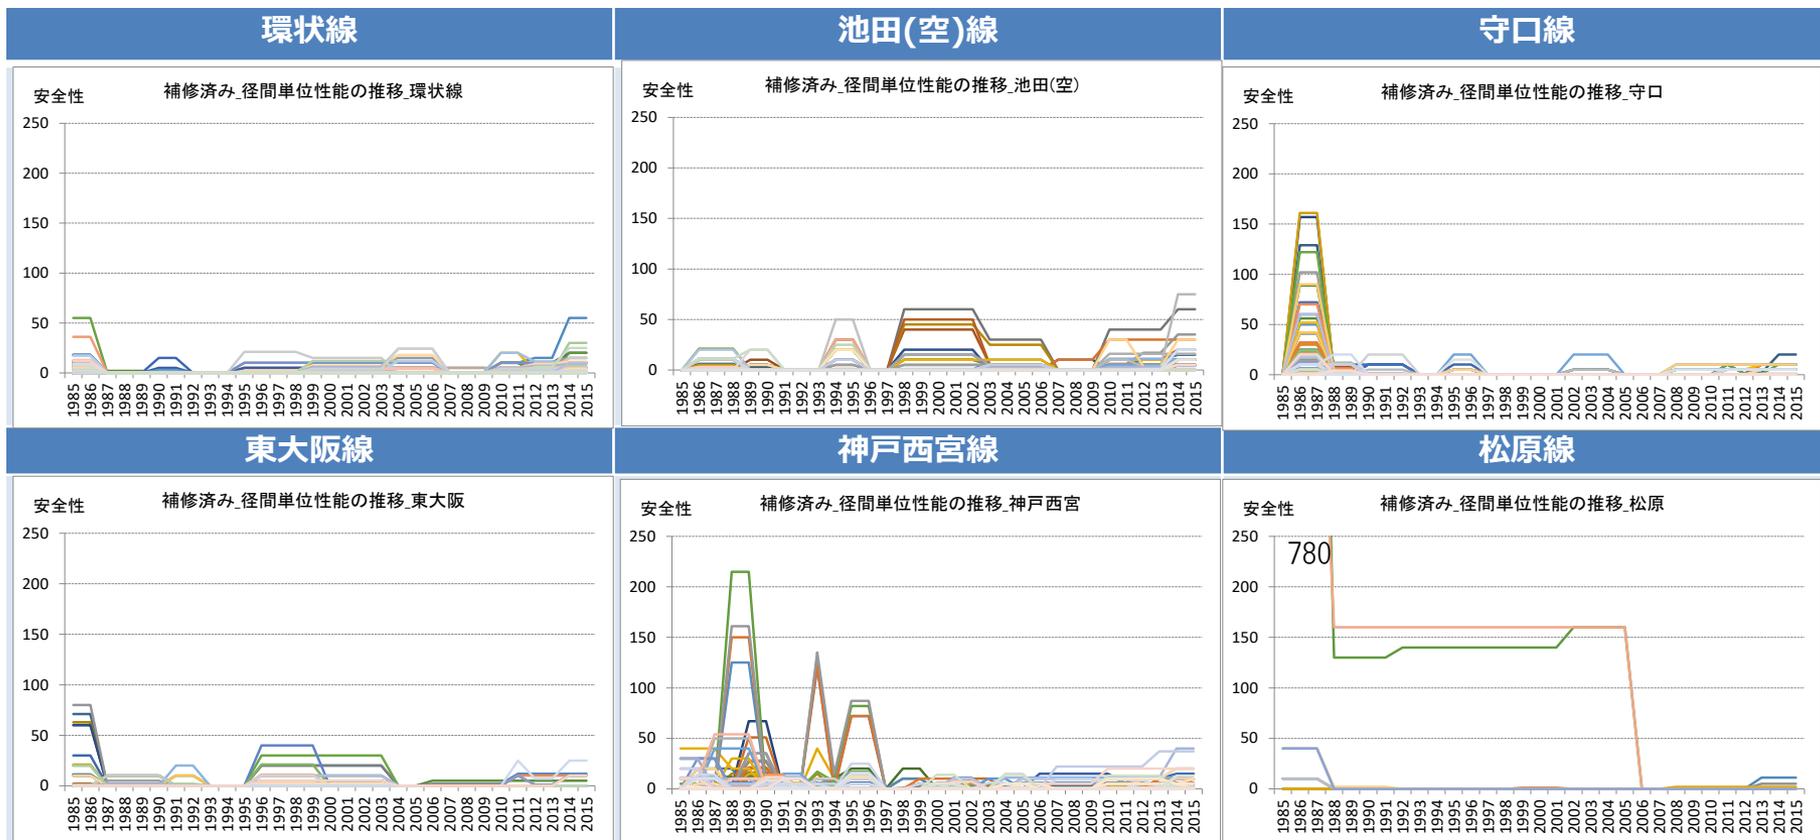
▶ 路線毎の性能評価の評価(補強済床版)

- ▶ 補強済床版については、補強前の損傷状況が性能評価値に反映
- ▶ 1990年までにみられるピークは補強前の「ひび_亀甲状」が原因
- ▶ 補強後は、補強済床版の損傷の増加により性能評価値が増加(性能低下)

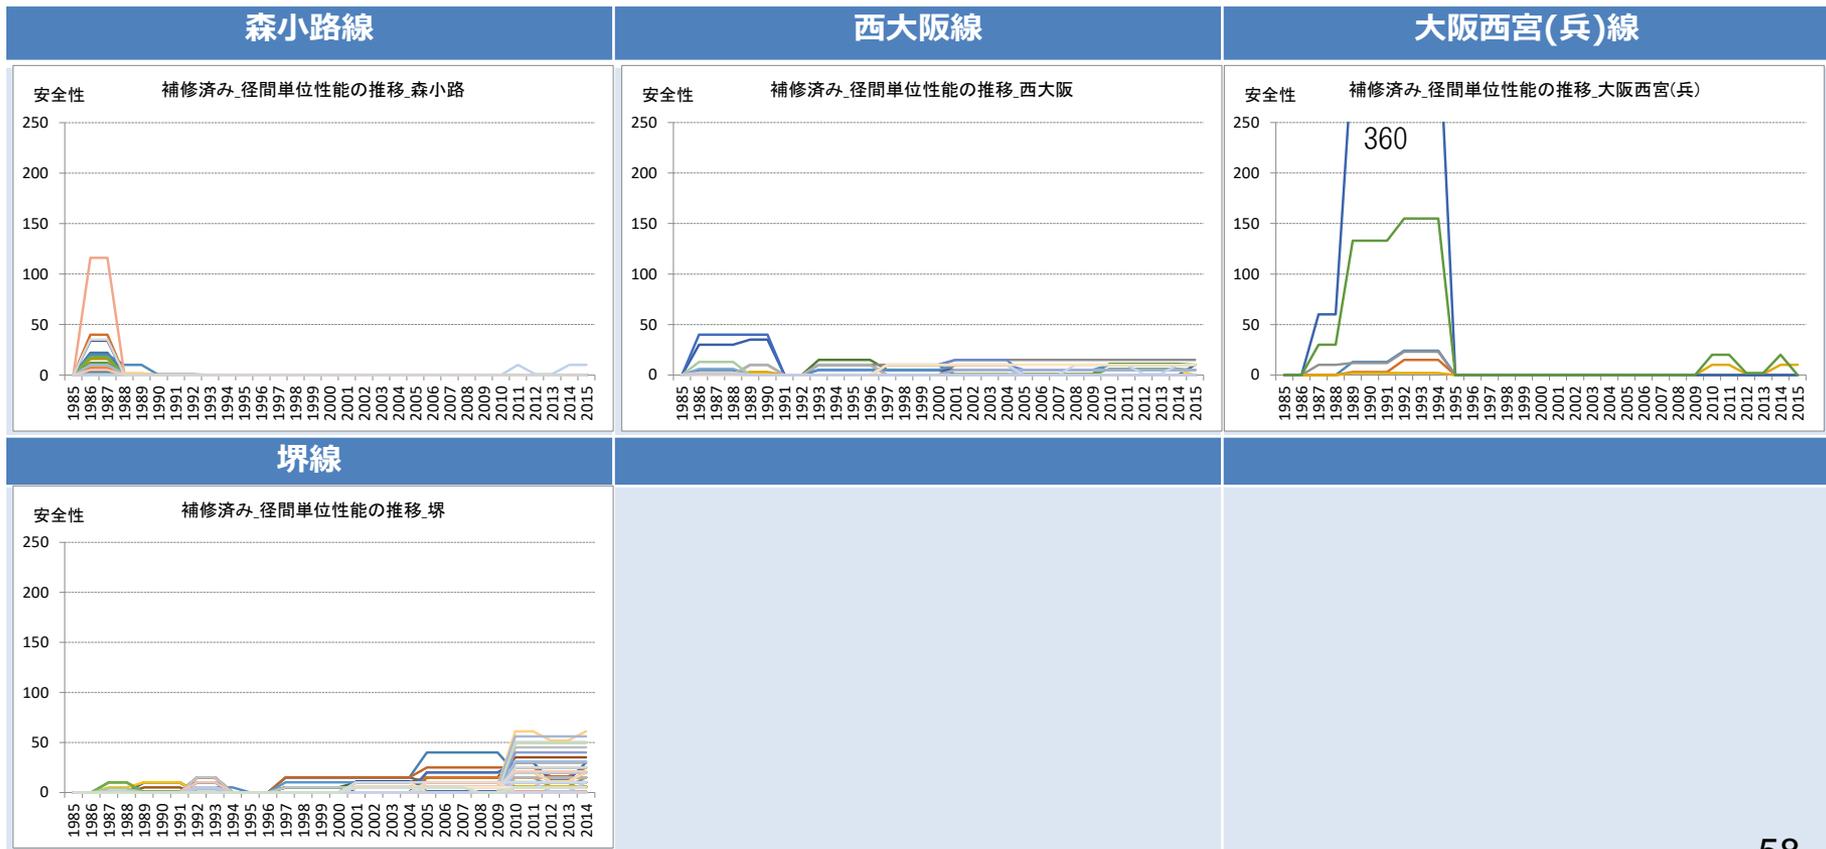
▶ 路線毎の性能評価の評価(補強済床版)

- ▶ 堺線は1985年時点で補強済のため、補強済床版の損傷増加に伴い性能評価値が増加(性能低下)
- ▶ 大阪西宮(兵)線は、112パネルのうち36パネルに「ひび_亀甲状」があるため、性能評価値の値が高い

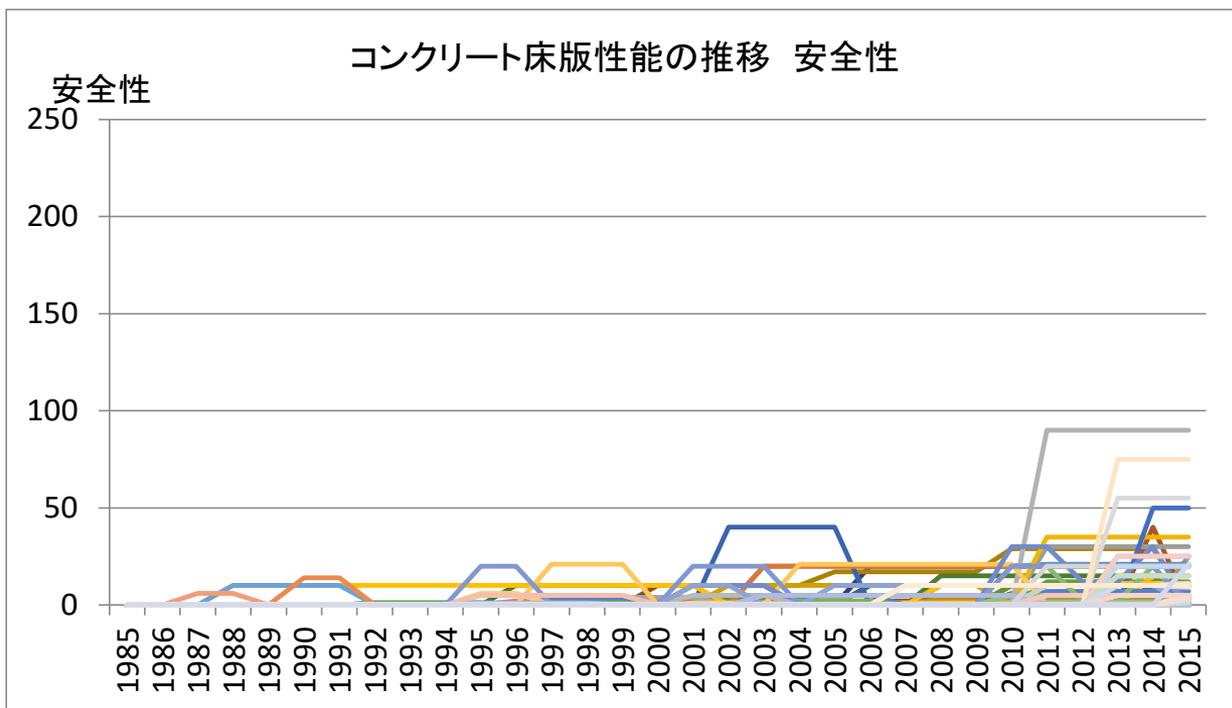
▶ 路線毎の性能評価の評価(未補修床版)

- ▶ 未補修床版については、経年とともに床版の損傷が増加しているため、性能評価値が増加している。
