阪神高速道路株式会社 技術審議会
長期維持管理技術委員会
平成28年度第1回

大規模更新事業の状況報告

平成29年1月5日
建設・更新事業本部

I. 湊町付近の検討実施状況

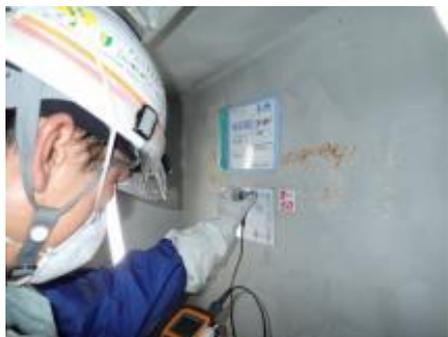
〔測定状況(超音波板厚計)〕

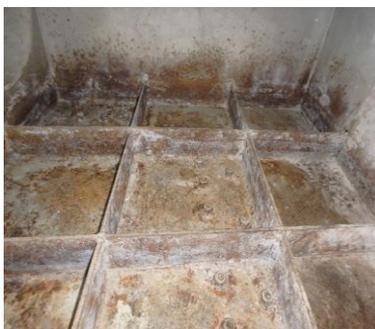
〔錆の状況(下面)〕

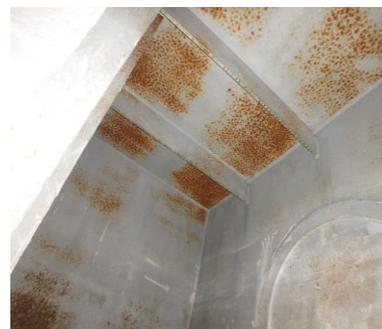
〔錆の状況(上面)〕

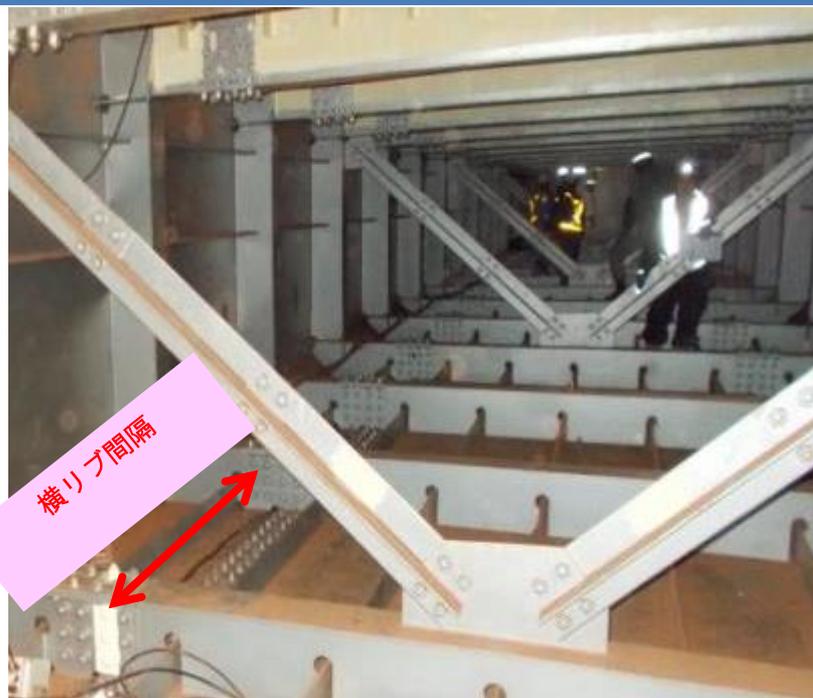
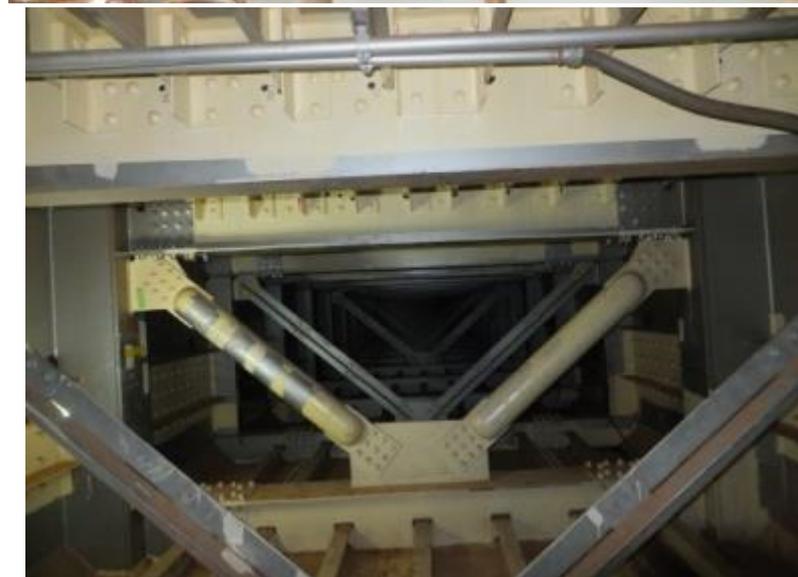
震災時の桁のずれ

ずれを戻すため、ジャッキアップを実施

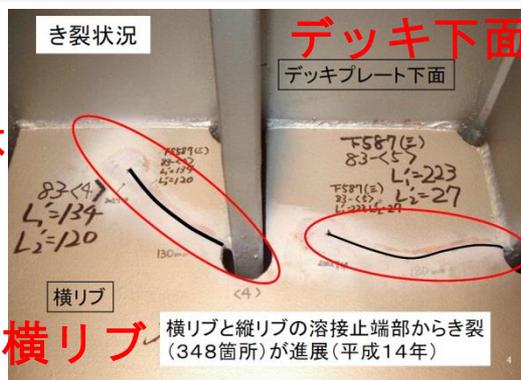
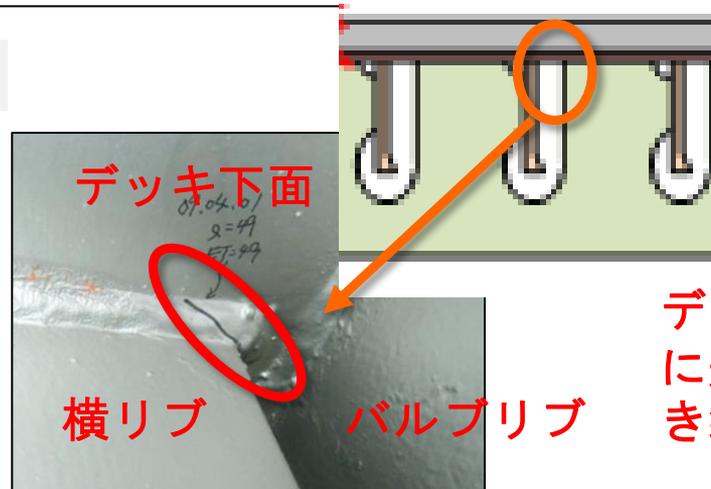
鋼床版：縦リブと横リブとの交差部の主要なき裂

横リブ本体に進展するき裂

2003年に鋼床版でき裂が発見、それ以降も発生(これまでのき裂総数、700か所程度)

き裂先端は、ストップホール、もしくは先端の削り込み

2010年には、予防保全として箱桁内全交差部にあて板補修

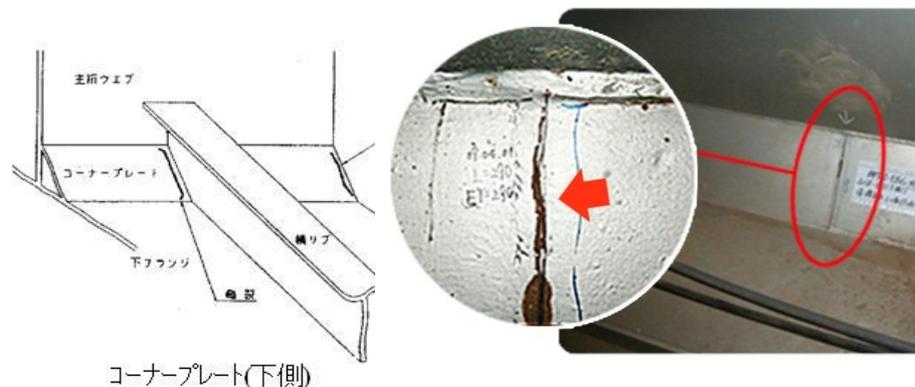
コーナープレート部のき裂

1984年に隅肉溶接部でき裂が発見(120箇所程度)、それ以降も発生

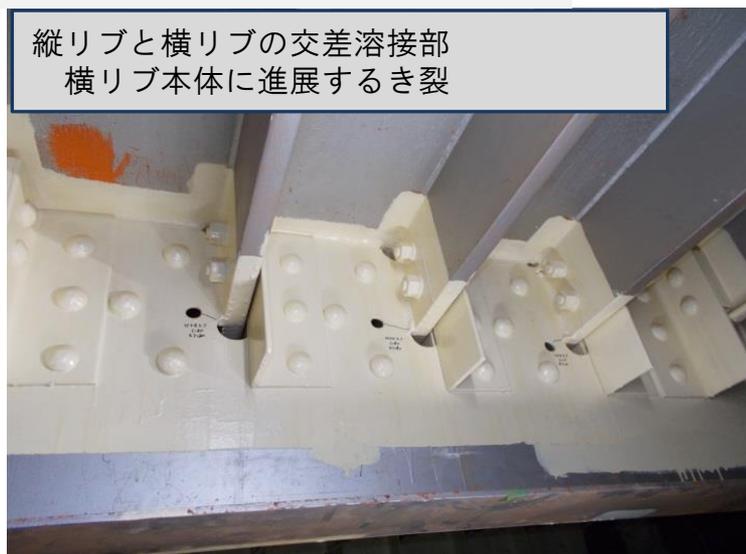
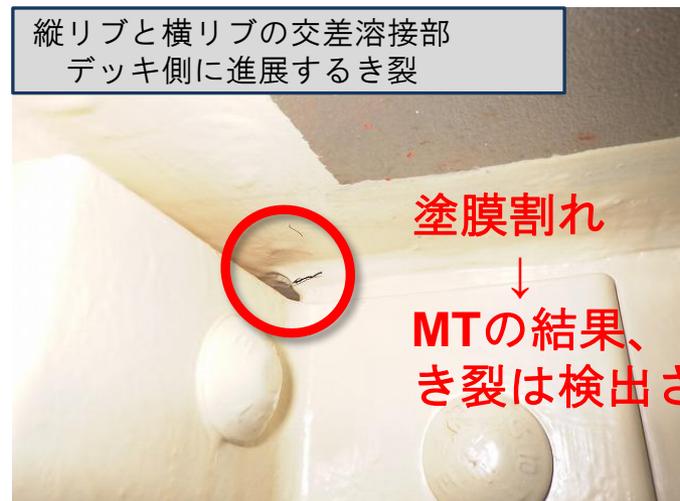
鋼床版：縦リブと横リブとの交差部

- ・今回、新たなき裂の発生、進展は発見されず
- ・あて板補修などの効果が発揮されていると推察される

あて板後の余寿命を、応力頻度解析などで推定する予定。

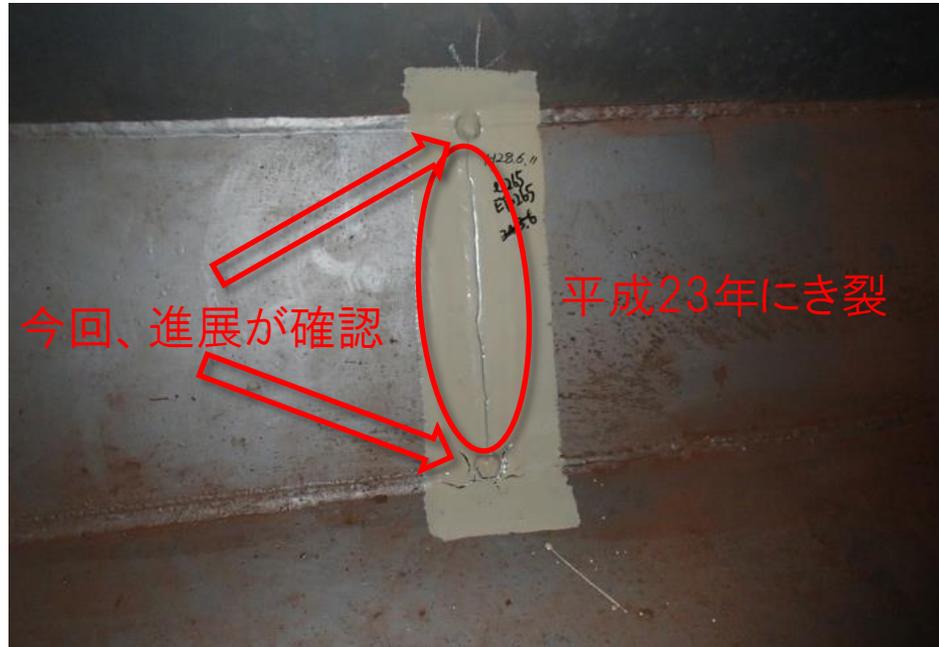
コーナプレートの突合せ溶接部

- ・平成23年にき裂が発生。き裂長が短いため、き裂先端を削り込みを実施
- ・今回、削り込み箇所から、き裂の進展が確認
- ・対応を検討中
