資料—No.4

技術審議会  
長期維持管理技術委員会(平成28年度 第2回)  
平成29年 3月 27日

# 大規模更新事業の状況報告

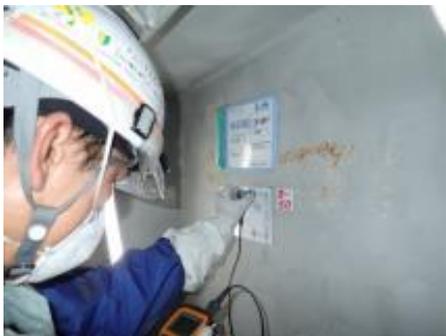
〔測定状況(超音波板厚計)〕

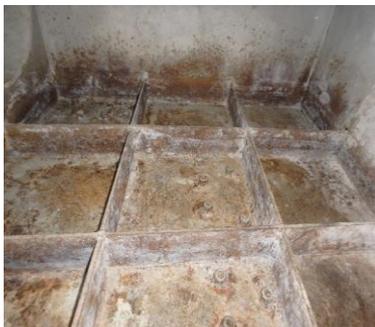
基礎直下に地下街や鉄道が重なり合う立地を考慮して、構造物を軽くするために採用した鋼製基礎が、地下水の上昇により腐食が進行。

〔錆の状況(下面)〕

- 当該区間は、高速道路の荷重がフーチングの支承から地下街函体の壁柱又は中柱に直接伝達される構造であることから、フーチング構造が複雑となる箇所については、軽量化も加味し鋼製フーチングを採用。（7橋脚, 9基）
- 地下水などの浸入により腐食が進行していることから、抜本的な腐食対策として、コンクリート製に取り替え。

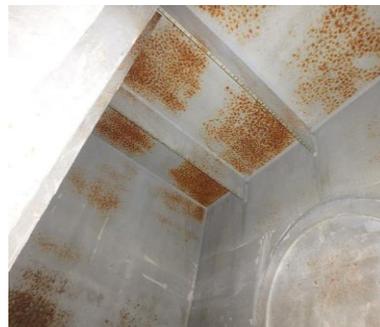
〔錆の状況(上面)〕

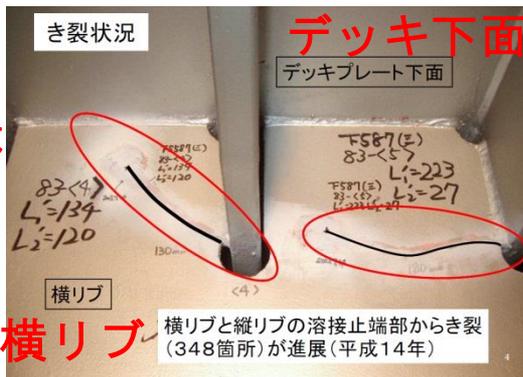
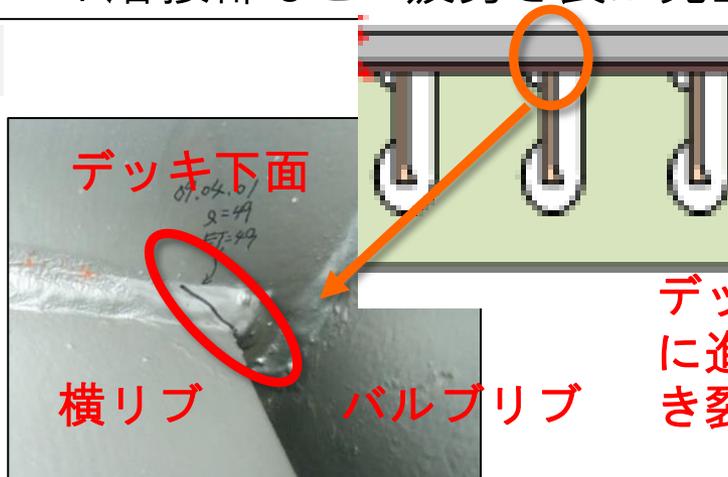
鋼床版：縦リブと横リブとの交差部の主要なき裂

横リブ本体に進展するき裂

2003年に鋼床版でき裂が発見、それ以降も発生

2010年には、予防保全として箱桁内全交差部にあて板補修  
 き裂先端は、ストップホール、もしくは先端の削り込み

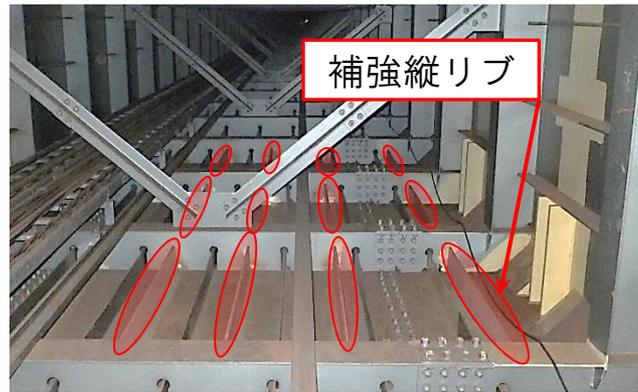
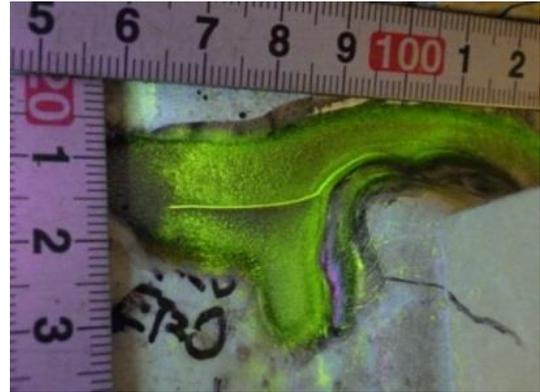
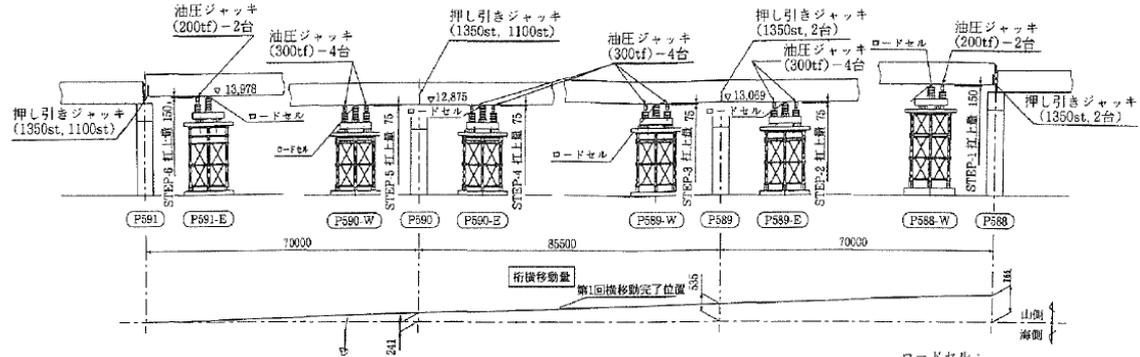
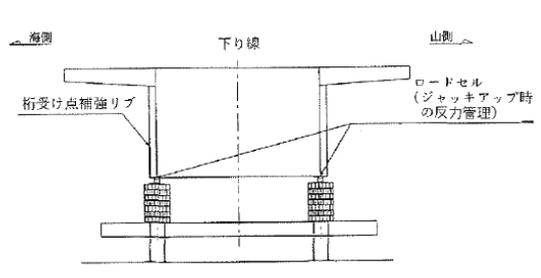
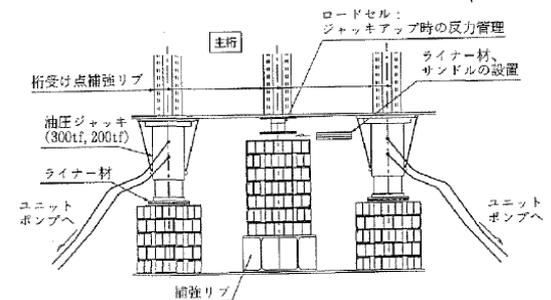
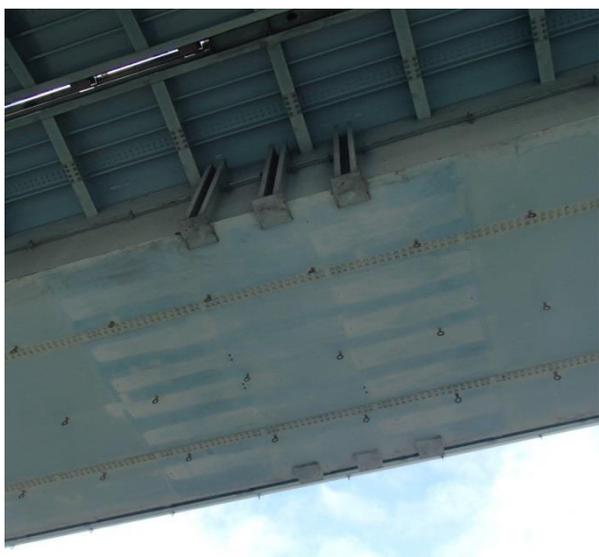
(2)補強縦リブ(震災復旧用)溶接部のき裂 【H28点検で数量増加】

○主桁下フランジに進展しているき裂が新たに発見された(H28年度)

主桁下フランジと補強縦リブ（震災復旧時のジャッキアップ用）の溶接部から発生するき裂に対し、平成23年度にストップホールによる措置を実施（11箇所）している。この度、平成28年度の点検で同様のき裂が、新たに発見（25箇所）された。

- ・ 既存のものも含め、S590だけに集中している。

※当該箇所は、他の箇所と比較して「支間中央寄り」となっており、正負交番応力が発生する位置となっている。

- ・ 主部材である下フランジにき裂が入るため特に注意が必要。

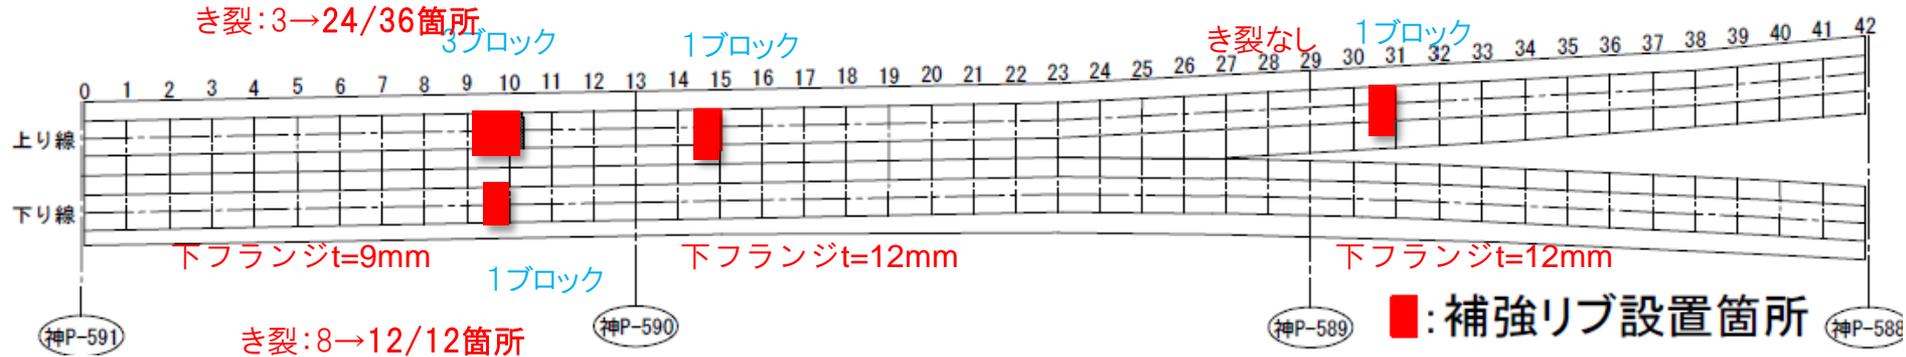
当て板補強（神S590）＜施工後の状況＞

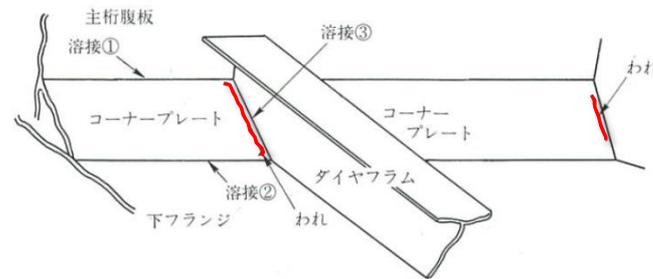
- ・コーナープレート溶接部に割れが発見された。
- ・活荷重に加え、溶接施工時の変形拘束による過大な応力によるものと考えられる。

(コーナープレート溶接部の割れ)

- ・この応力を解放するため、横リブ付近のコーナープレートをガス切断により撤去した。
- ・撤去後は、防錆のため鋼板（フタ）をボルト留めし、シールされている。

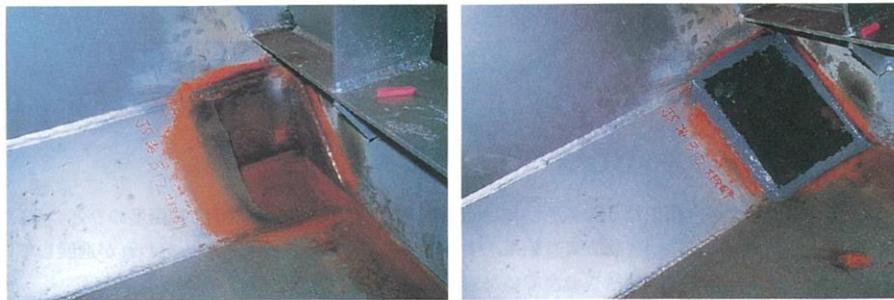
(補修後の状況)

○平成22年にも同様の補修を実施している
