資料 No.3

技術審議会  
長期維持管理技術委員会(平成29年度 第1回)  
平成30年 3月30日

# 維持管理マネジメント高度化検討状況 (PC桁)

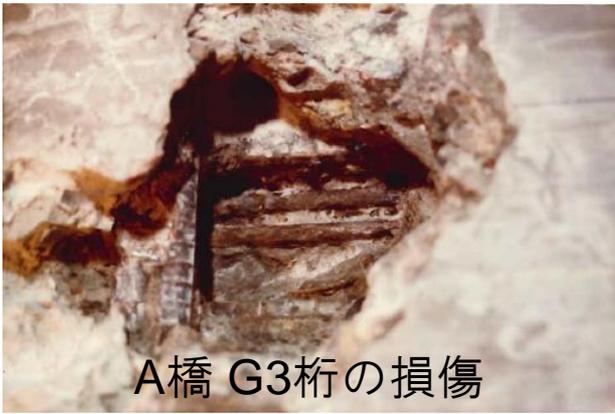
A橋 G3桁の損傷

A橋において、ひび割れや漏水跡、シーす腐食が確認されているが他の径間も同様の状況である。反発度や伝播速度なども他の径間と比べて有意な差は見られない。

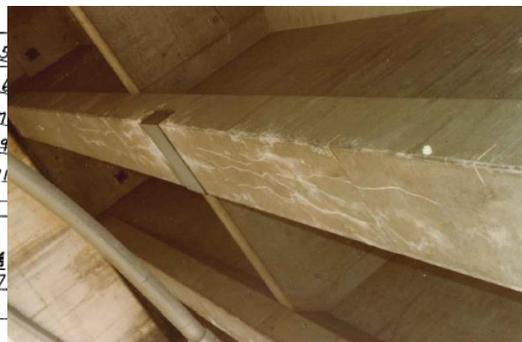
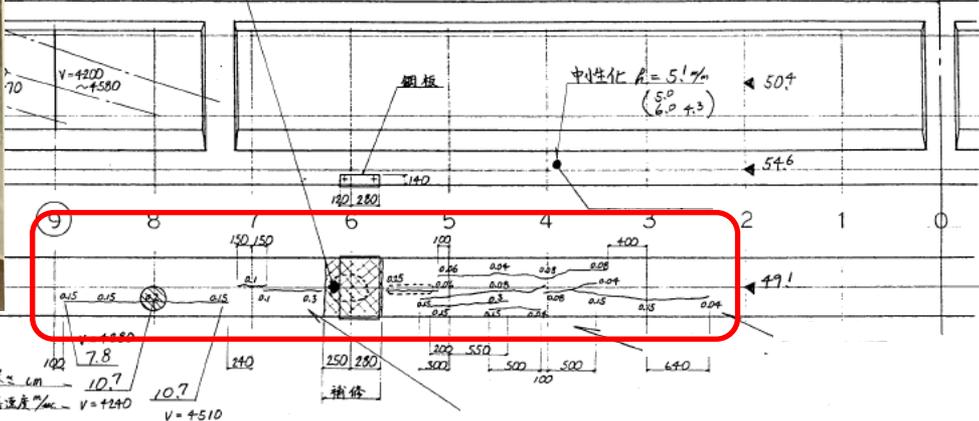
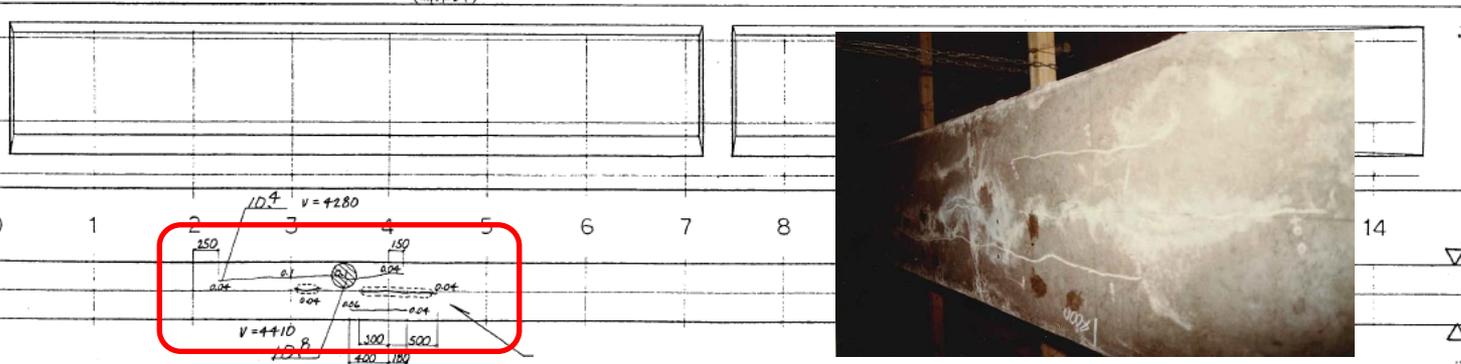
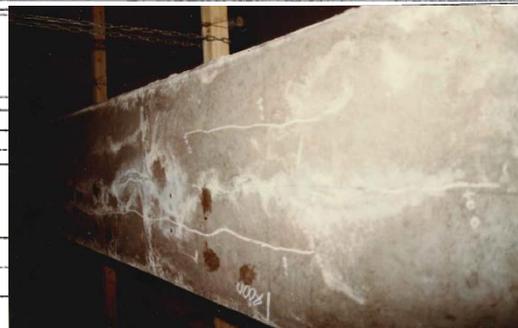
A橋

ハツリ箇所 PC鋼線 錆著しい (No.4)  
ガラント良好

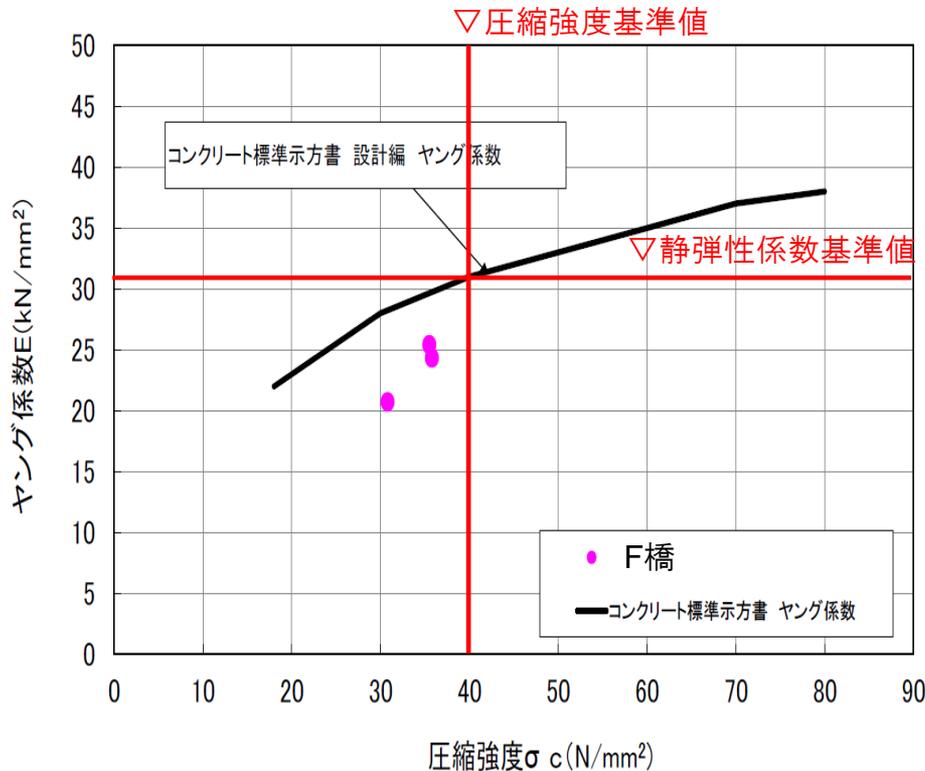
## コア物性値

【コア物性値】  
 圧縮強度，静弾性係数とも設計基準強度を下回る．特に静弾性係数は実圧縮強度に対する標準値よりも更に低い状態である。

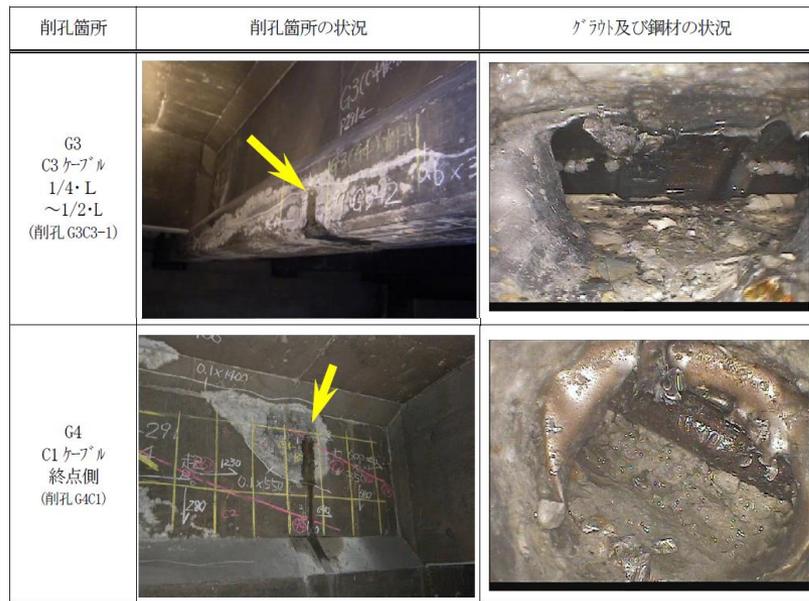
### グラウト充填調査、鋼材目視調査

桁ケーブル	削孔箇所	グラウト充填	ケーブル腐食	ケーブルに沿うひび割れ	備考
G3	支間中央	△ 又は ▲	鋼材を確認できず	有 (遊離石灰)	・シーズ開削時に水が噴出 ・鋼材の状態確認できず
	桁端	×	表面に赤錆	有 (遊離石灰)	・シーズ開削後に水が噴出 ・IE法: 充填不良の可能性
G4	C1 桁端	△	健全	無 (遊離石灰)	・シーズ開削時に水が流出 ・IE法: 充填不良の可能性
	C3 桁端	▲	鋼材を確認できず	有 (遊離石灰)	・シーズ開削時に水が流出 ・シーズが腐食 ・IE法: 充填不良

**【グラウト充填調査】**  
削孔調査により、グラウト充填不良やシーズ内の滞水が確認された。

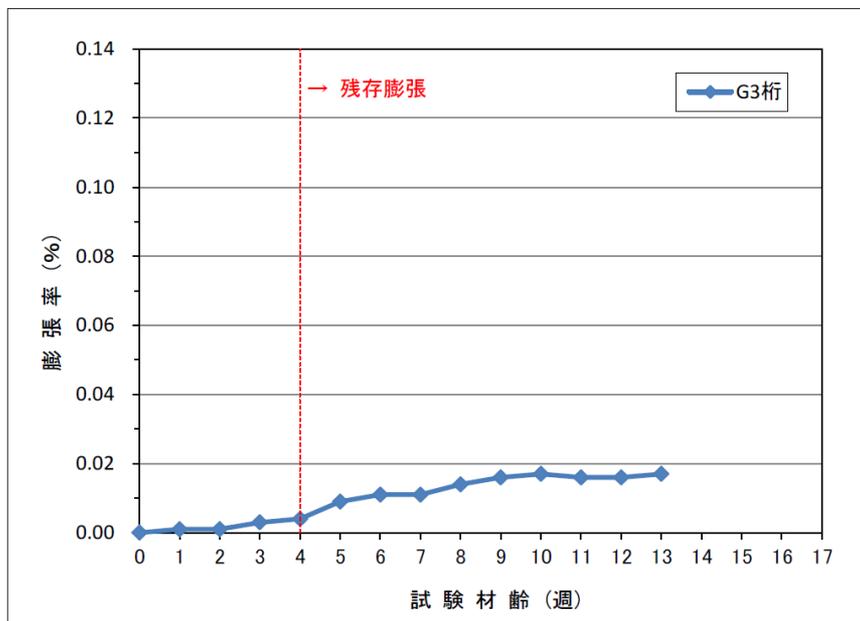
### 膨張量試験

#### 【膨張量試験】

膨張率0.02未%未満  
(阪神高速基準0.1%以上)

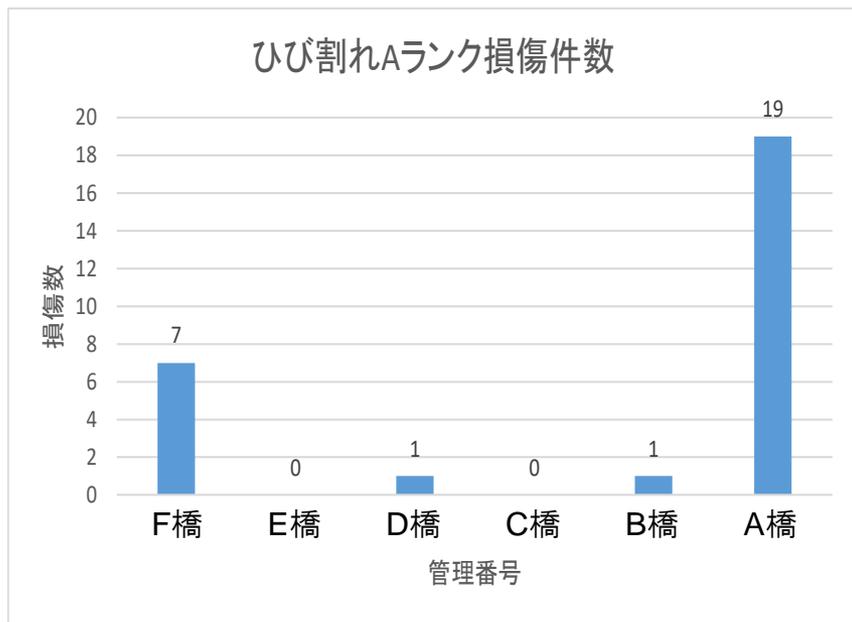
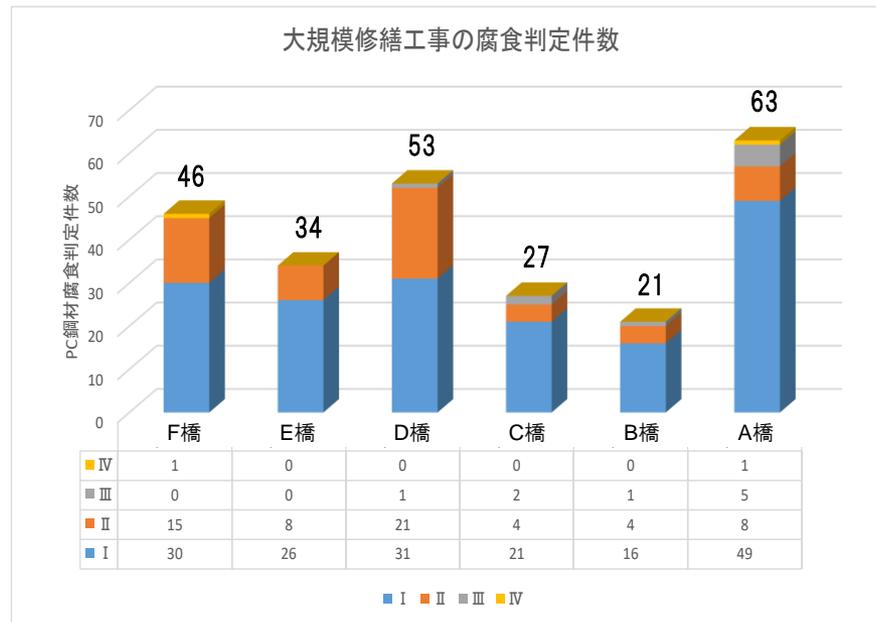
### 微破壊検査後の腐食判定結果

- A橋のPC鋼材腐食判定件数は、同一工区内において、ひび割れAランク損傷の件数ほど突出している状況ではないが、工区内で最多である。
- 腐食判定が最も厳しいグレードIVも1件含まれている。

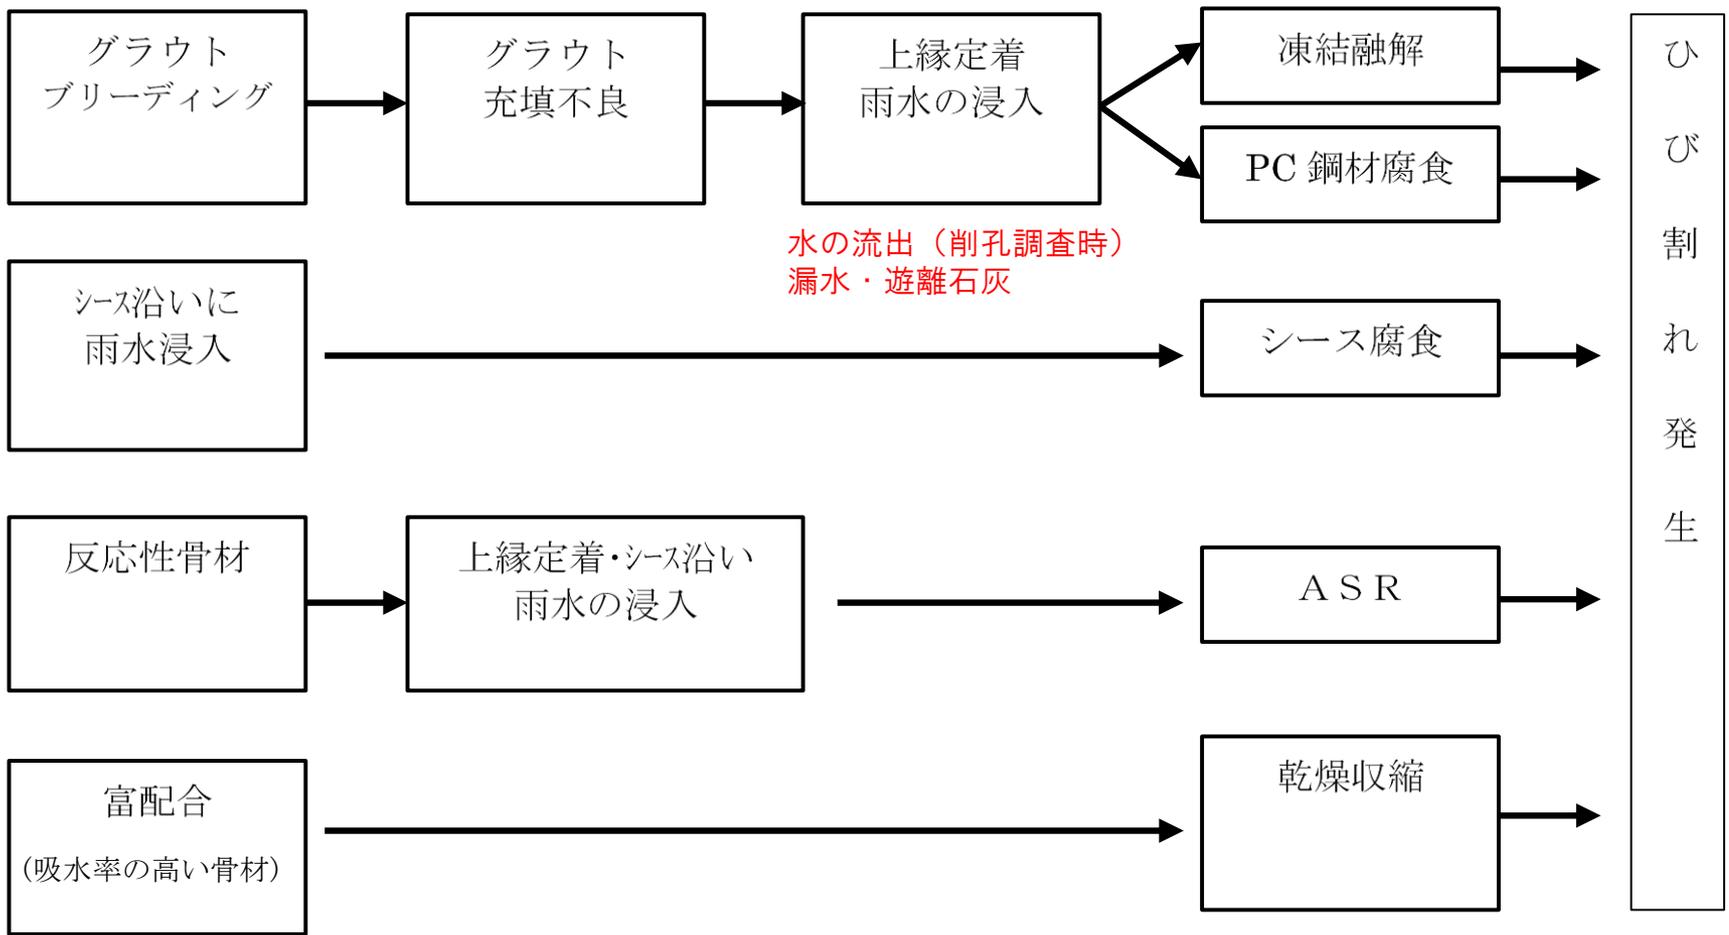
## 想定される損傷発生要因

ひび割れが発生する要因として、水の浸入に伴う凍結融解、PC鋼材やシースの腐食、あるいは、ASR、乾燥収縮などが考えられた。これらの中で、主要因がある可能性もあるが、複合的に生じている可能性もあり絞りきれない。

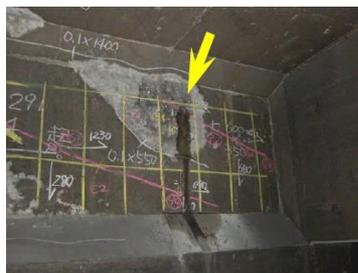
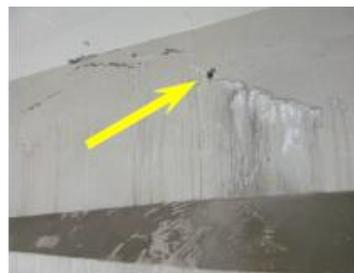
詳細調査の結果、PC鋼材の腐食が認められた箇所では、削孔時に出水を伴う場合があった。その箇所の外観変状として、顕著な漏水遊離石灰を伴うことが多い。このため、点検時に顕著な漏水遊離石灰が認められる場合は、内部鋼材の腐食に留意する必要がある。

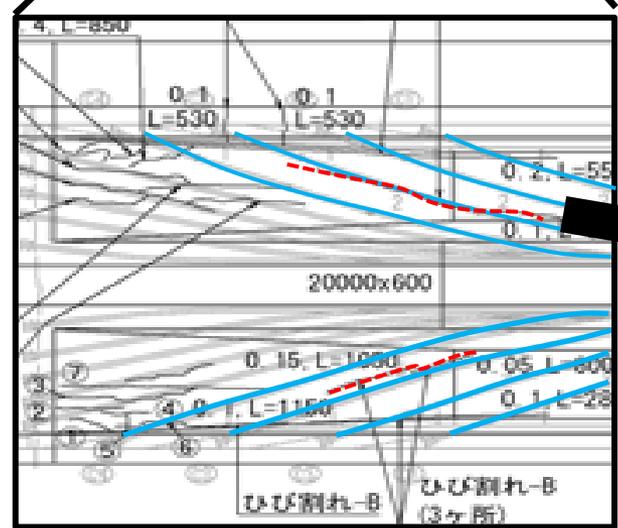
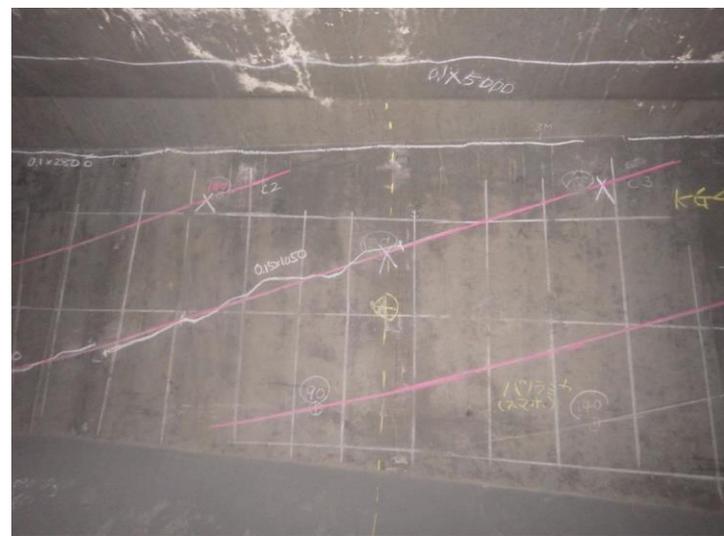
上縁定着にPC鋼材に沿って外観変状がある場合  
⇒ 微破壊調査 ⇒ PC鋼材腐食調査

- 上縁定着ケーブル
- - - 外観変状 (ひび割れ)

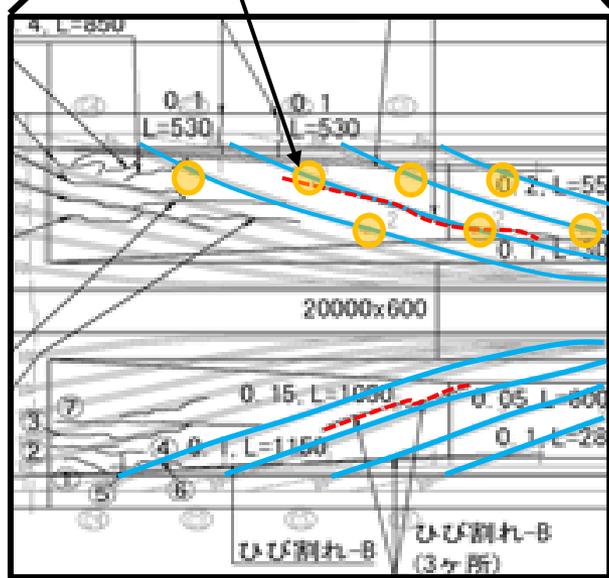
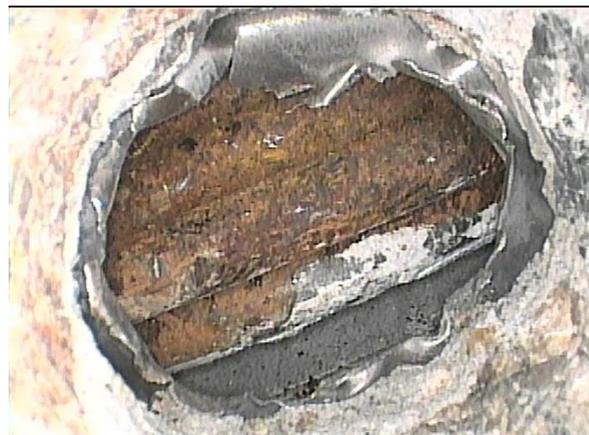
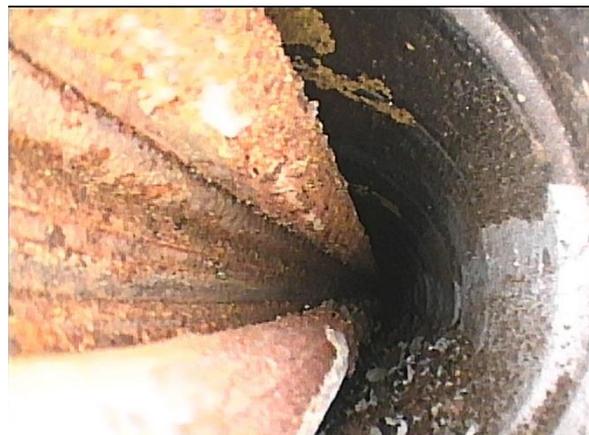
微破壊調査実施箇所

- ① 小径ドリルにて削孔しシースを開口
- ② 小型カメラにてシース内のPC鋼材を確認

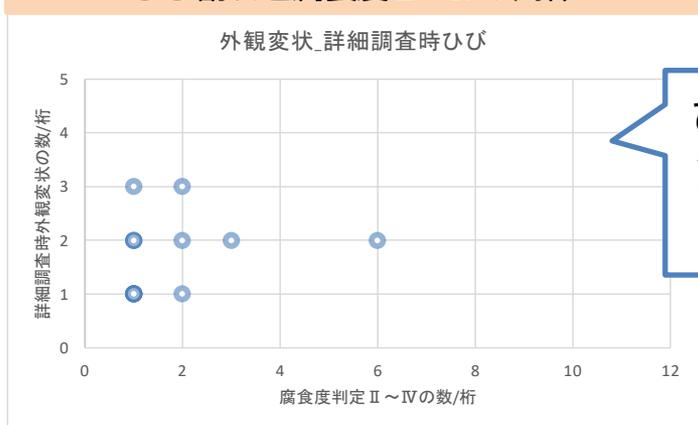
ひび割れと腐食度Ⅱ～Ⅳの関係

ひび割れと腐食度Ⅱ～Ⅳとの関連は小

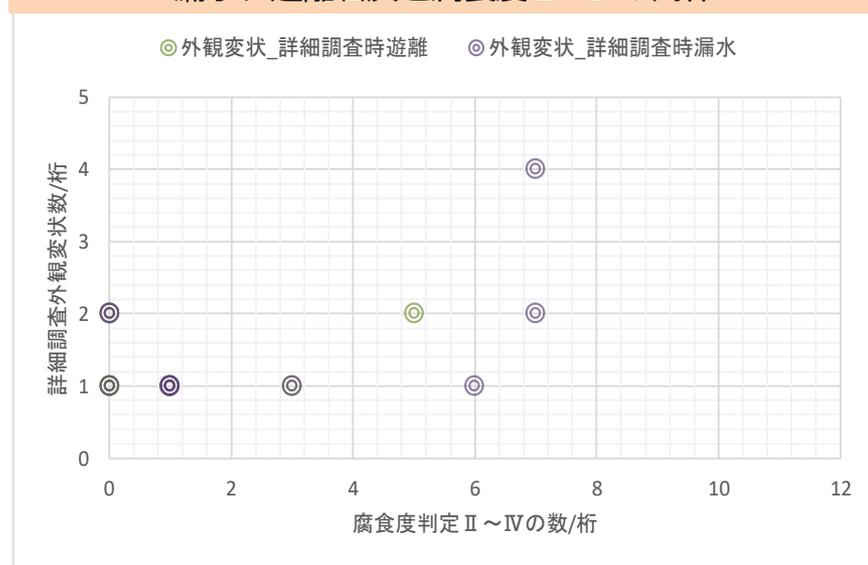
漏水、遊離石灰と腐食度Ⅱ～Ⅳの関係

- ① 外観変状数と腐食度Ⅱ～Ⅳについては、「漏水・遊離石灰」との相関がみられる
- ② 一方で、ひび割れとの相関は高くない

桁単位では  
漏水、遊離石灰が鋼材腐食を知る手がかり

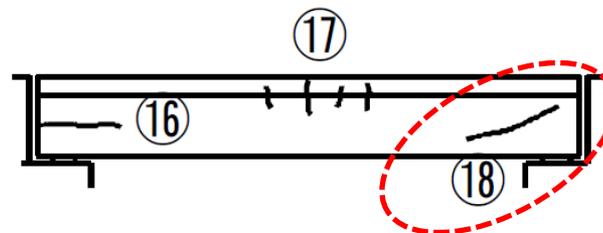
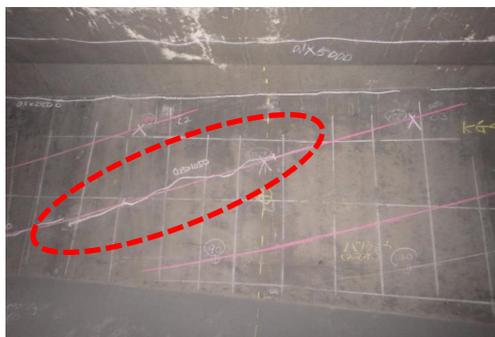
- 鋼材腐食（I～IV）が確認された箇所に生じる変状の2/3程度はひび割れ（39/61箇所）

- ひび割れの多くはタイプ⑱（35/39箇所）
