技術審議会
長期維持管理技術委員会(平成29年度 第1回)
平成30年 3月30日

大規模修繕事業の状況報告

阪神高速道路の更新計画

大規模修繕事業の実施状況

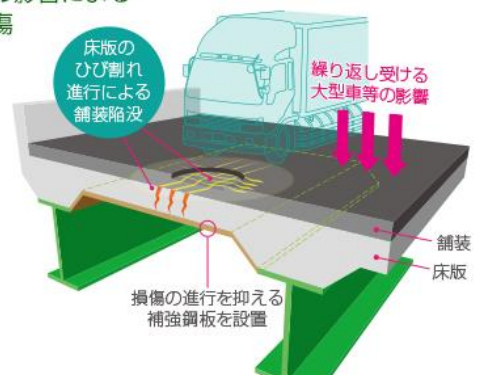
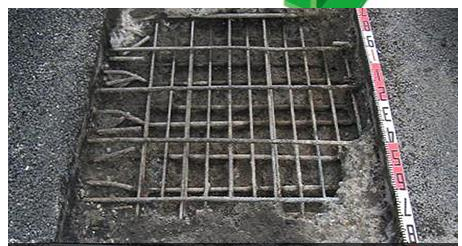
大型車等の影響による床版の損傷

陥没したコンクリート床版

- ① 損傷した床版を切り出し、輪荷重走行試験等を実施、健全性・疲労耐久性評価基準案と対策工法等を検討中
- ② 堺線玉出ランプにおいて床版取替工事を契約、工事着手
- ③ 高性能床版防水の試験施工を実施、H30年度施工予定の工事契約を完了

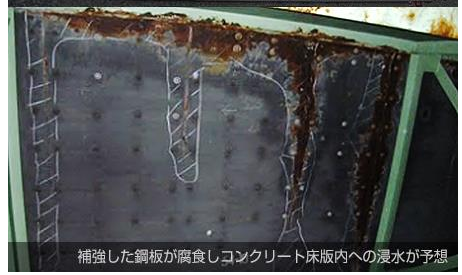
補強した鋼板が腐食しコンクリート床版内への浸水が予想

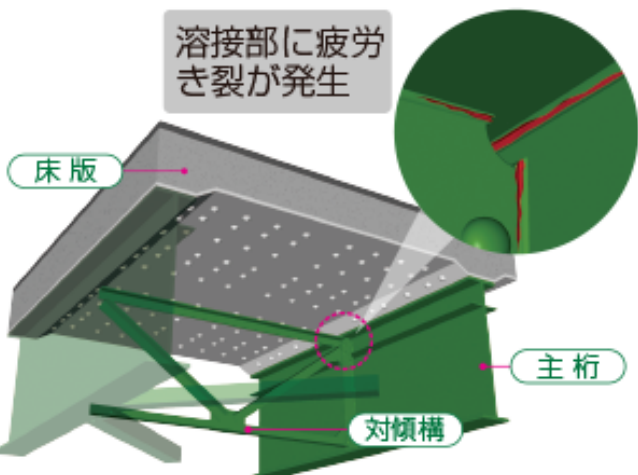
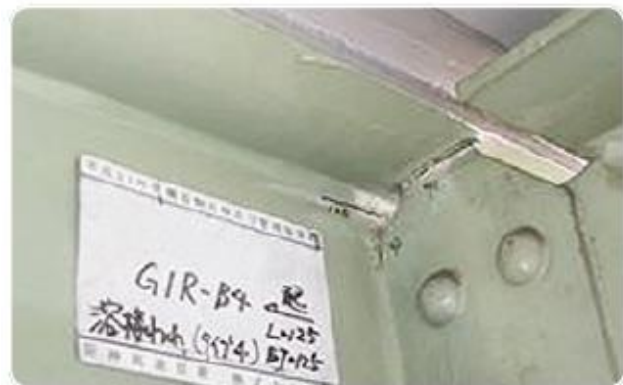
溶接部に疲労
き裂が発生

鋼桁の接合部に発生した疲労き裂

- ・疲労強度等級がE・G等級の継手箇所に対してピーニング処理
(※ E等級の実施箇所は要詳細検討)
- ・疲労強度等級がH'等級(横桁貫通継手)は全箇所に対して局部当て板補強
- ・当面、全橋梁の実応力計測を実施し、実働荷重に対する疲労耐久性を把握

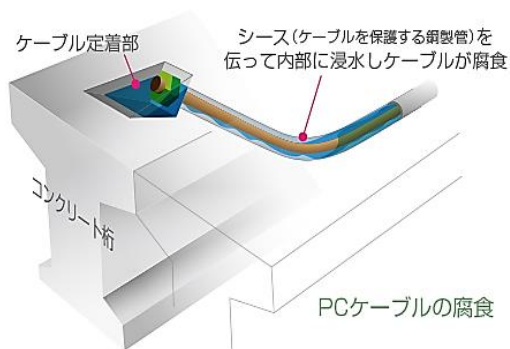
| 構造種別 | | 損傷状況 | 対策方法 | | 実施状況 |
|---|---|---|---|---|---|
| PC桁 | | 腐食・はく離 | 補強 | アウトケーブル補強等 | 順次工事実施中 |

- 上記に基づいた補強・予防保全等の設計を完了、順次工事実施中
- 次期の工事契約手続きを開始

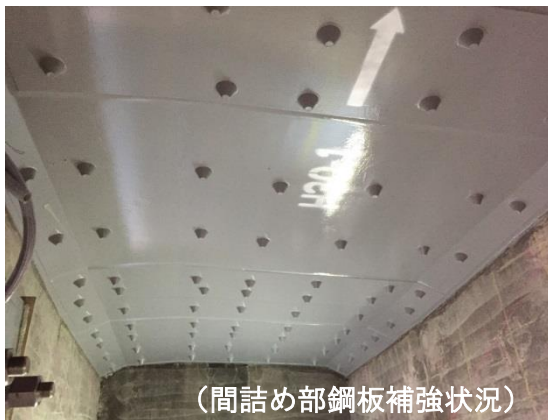
(間詰め部鋼板補強状況)

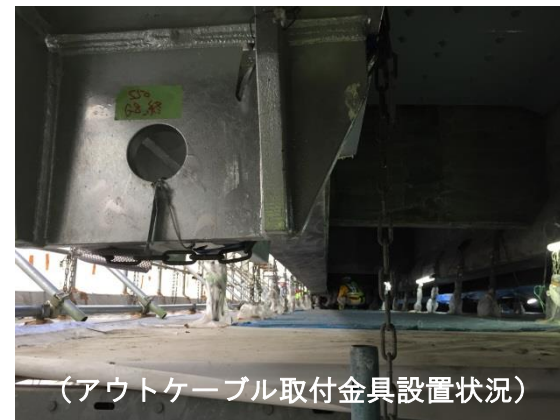
(アウトケーブル取付金具設置状況)
