技術審議会
長期維持管理技術委員会(平成30年度 第1回)
平成30年 11月 5日

大規模更新事業の状況報告 ～湊川付近～

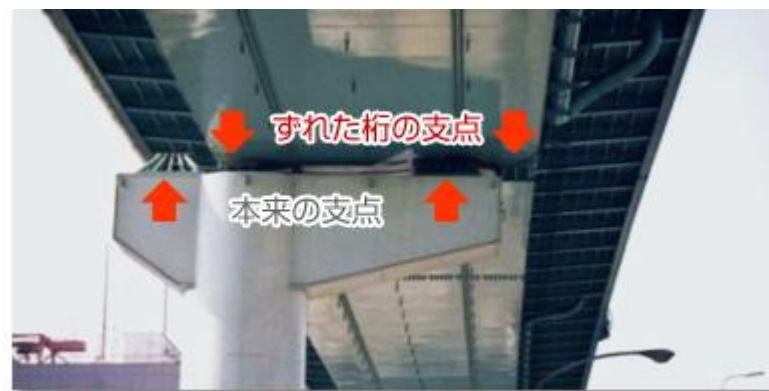
震災時の桁のずれ

阪神淡路大震災の発生時には、橋脚から桁がずれるなど大きな影響を受けた。ずれを戻すため、ジャッキアップを実施。

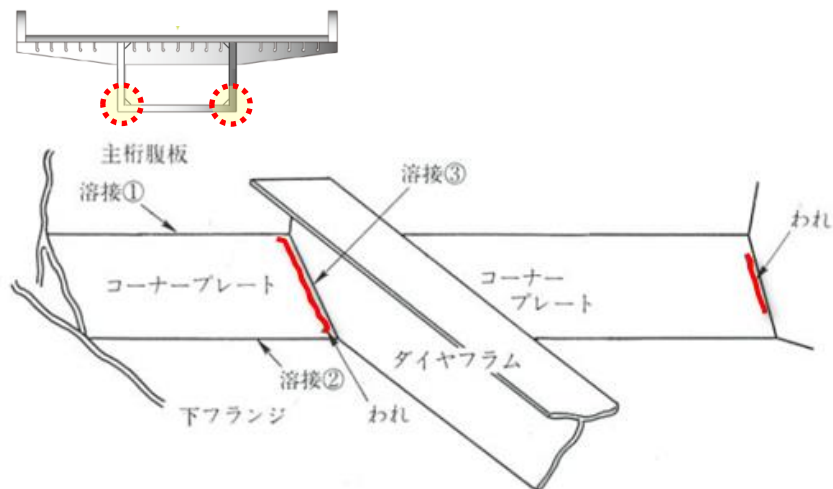
① コーナープレートと横リブ交差部

- 昭和59年にき裂を確認(119箇所)
⇒昭和60年に切欠き補修(ガス切断)を実施
- それ以降～平成22年までの間に同様のき裂を確認
⇒切欠き補修を実施
(下側:651箇所、上側:35箇所)

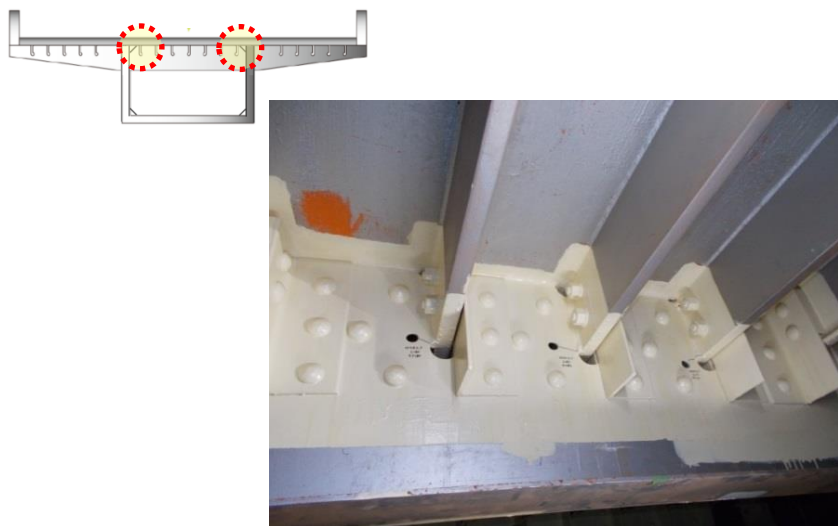
② 鋼床版の横リブ交差部

- 平成14年にき裂を確認(縦リブと横リブの溶接止端部から): 348箇所(⇒当て板補修済)
- 平成17年にき裂を確認(横リブとデッキプレート溶接部) : 131箇所(⇒当て板補修済)
- 平成22年に当て板対策済(箱桁内、予防保全含み全箇所)

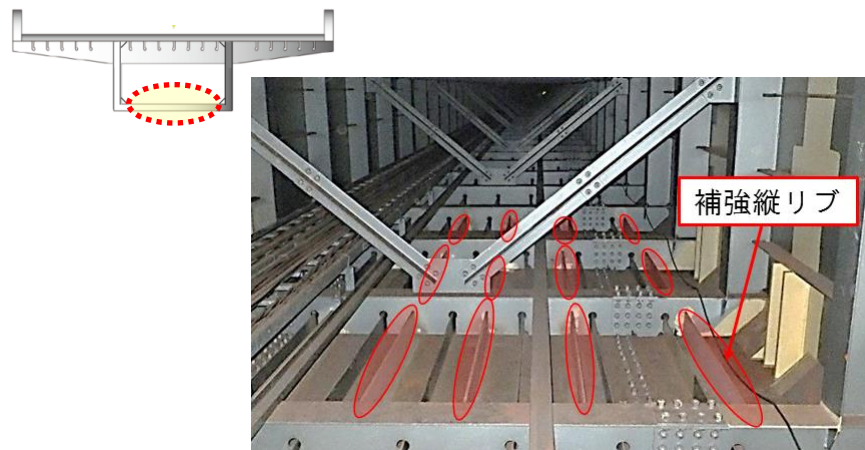
③ 下フランジの増設リブ部 【震災時のジャッキアップ補強】

- 震災復旧工事(支承取替)に伴う、ジャッキアップ用補強縦リブを溶接にて設置。
- 溶接端部より下フランジに進展するき裂を確認
⇒平成23年度にストップホール補修を実施

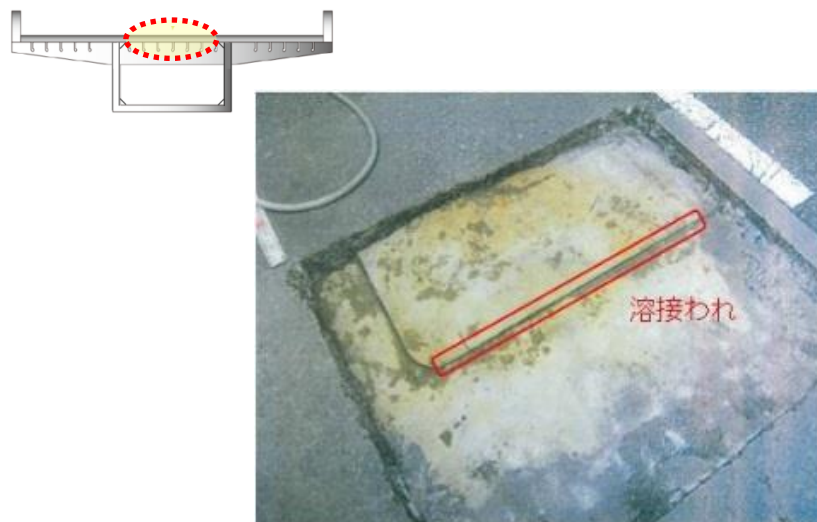
④ デッキプレート開口部 【震災時の部材搬入用開口部】

- 震災復旧工事における部材搬入のため、デッキプレートに開口部を設置。
(上下線各8箇所、合計16箇所)
⇒ダブリングプレートデッキプレートにすみ肉溶接して復旧。
- その後、同一箇所で頻りに舗装のポットホールが発生。
⇒調査の結果、ダブリングプレートとデッキプレートのすみ肉溶接部に溶接割れを確認し、平成21年に当て板補修。(1カ所)
- その他の15箇所は部分補修を実施。

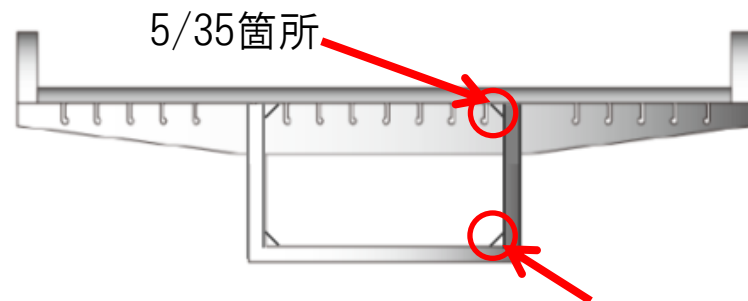
■ 過年度に実施した切欠き補修箇所（切欠き端部）より、下フランジおよびウェブに進展するき裂を確認。

⇒上側 5/35箇所

⇒下側 181/651箇所

181/651箇所
うち35箇所貫通

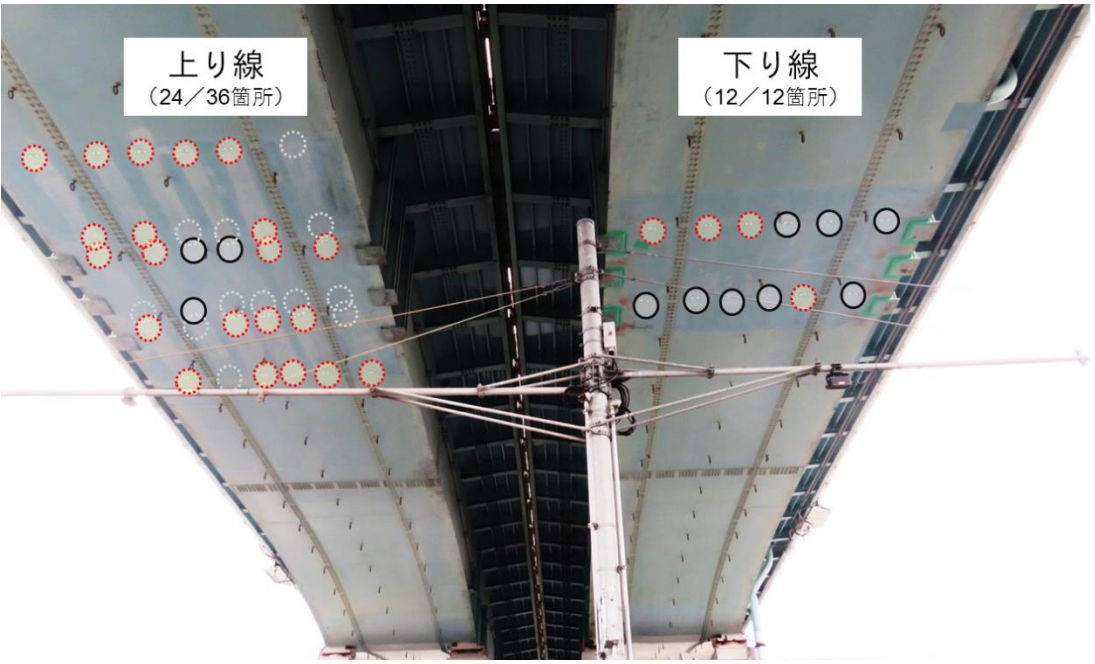
■ 過去と同様のき裂の発生を確認

○: H23にストップホール補修を施工した箇所 ⊙: H28点検で新たに確認したき裂箇所

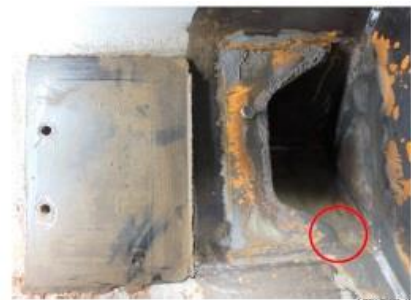
① コーナープレートと横リブ交差部

- H28に切欠き端部にてき裂の発生を確認
- き裂への当て板補修中
- 類似箇所にて損傷発生の懸念

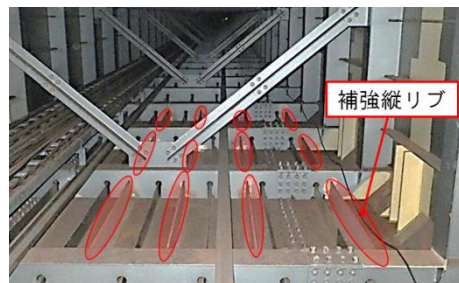
③ 下フランジの増設リブ部

- H28にき裂の発生を確認
- 予防保全を含み全箇所当て板対策済

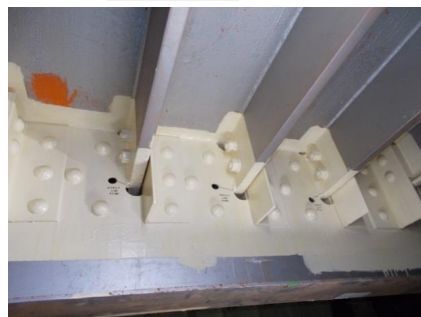
② 鋼床版の横リブ交差部

- 箱桁内は予防保全を含み全箇所当て板対策済
- H28に当て板部の詳細調査を実施したが、き裂の発生進展がないことを確認

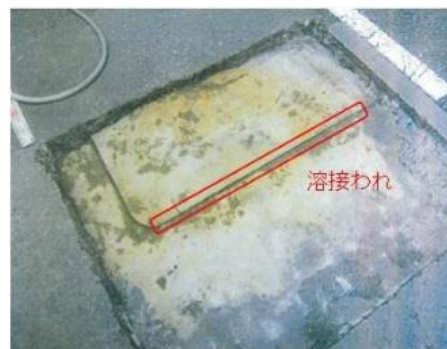
④ デッキプレート開口部

- き裂確認箇所は補修済
- 予防保全を含み全箇所対策予定

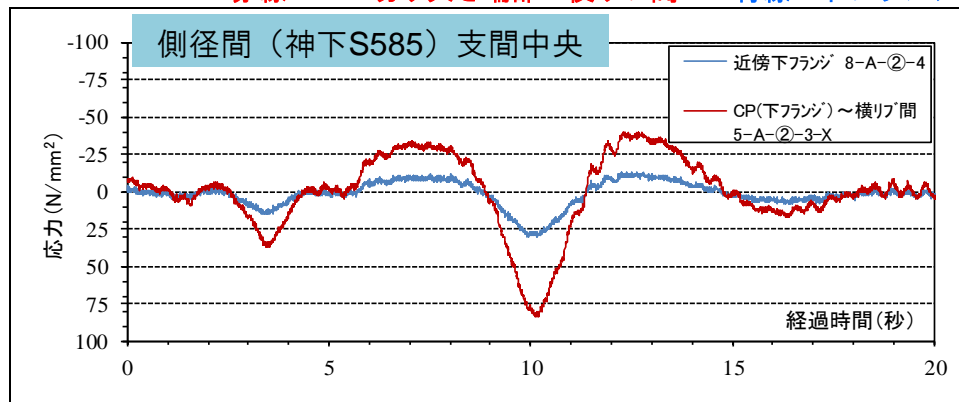
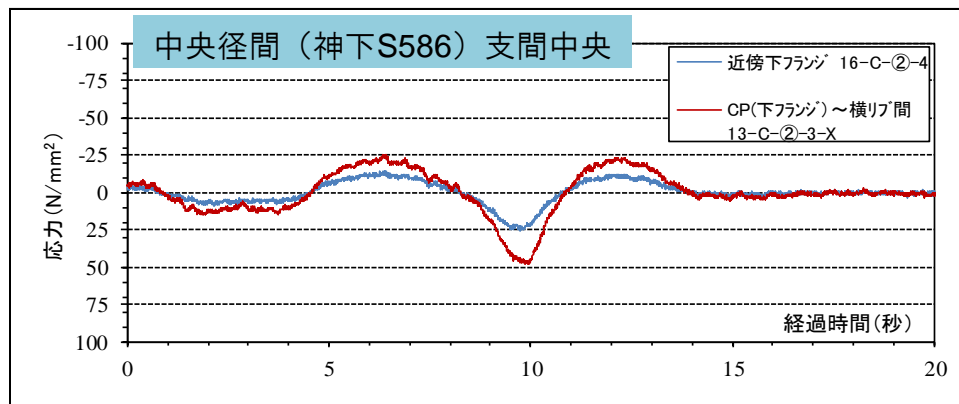
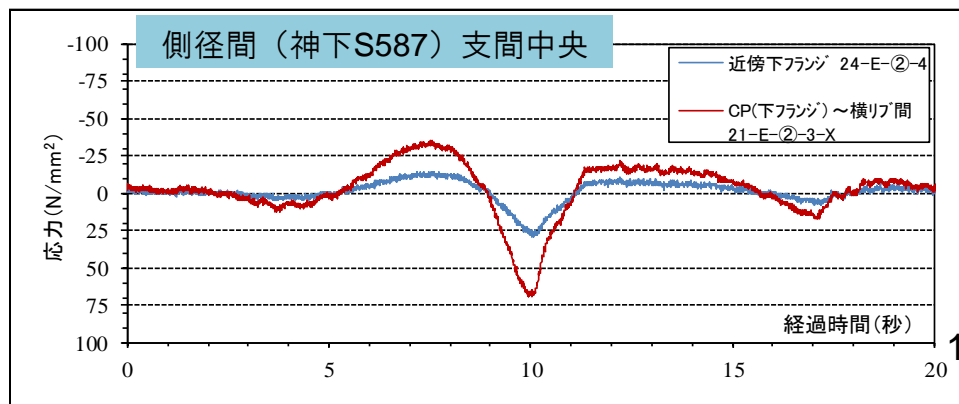
東橋（下り線）下フランジの応答波形

- き裂発生部位での発生応力を確認するため、実橋にて72時間の応力頻度計測を実施。
- 右図は各径間の支間中央での下フランジ発生応力。
- き裂発生部位では、活荷重の走行に伴い発生応力が大きくなることを確認。
- 活荷重走行に伴う主桁作用による応力振幅の低減は、き裂発生の抑制に一定の効果が見られる。

赤線：CP切り欠き端部～横リブ間 青線：下フランジ
