# 大規模更新事業の状況報告（京橋付近）

阪神高速道路株式会社

2022年 3月 29日

# 1. 3号神戸線 京橋付近の大規模更新事業の概要

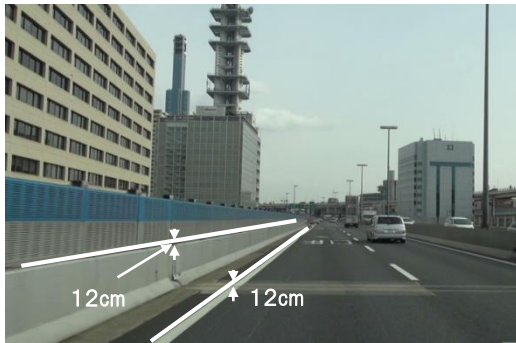
## 損傷状況

橋の中央ヒンジ部において、路面の垂れ下がりが進行

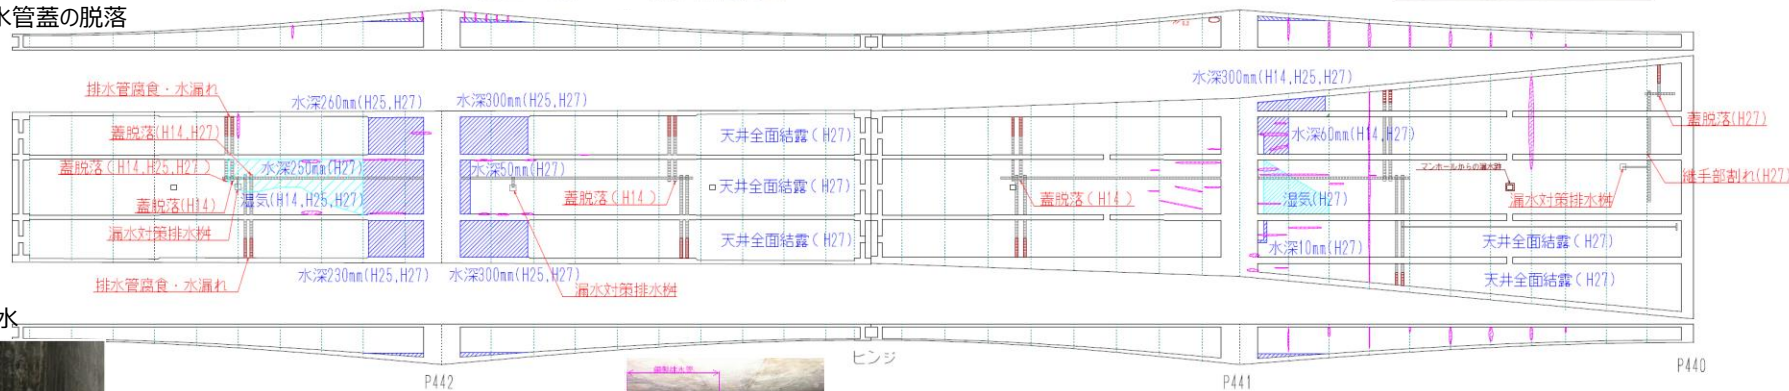
⑤ 塩ビ排水管蓋の脱落

② セパレータ孔からの漏水跡

④ 内面ひび割れからの遊離石灰

③ 箱桁内面打継目の遊離石灰

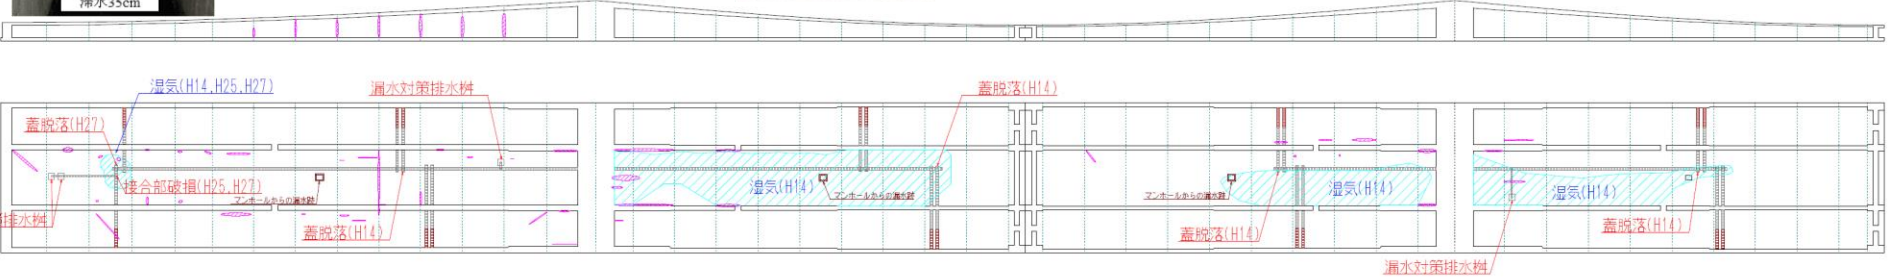
⑨ 桁内の滞水

⑥ 鋼製排水管の腐食

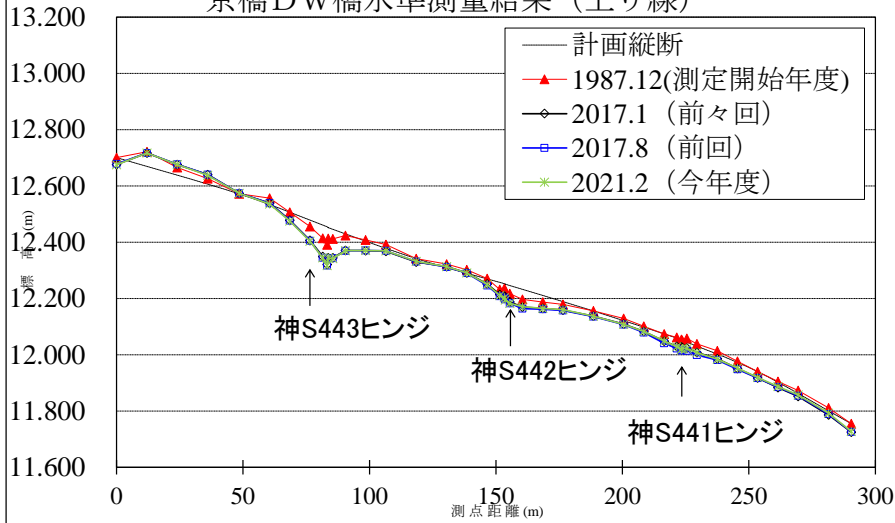
京橋DW橋水準測量結果 (上り線)

- 神S443 ヒンジは、沈下量が大きく、沈下継続の様子。
- 神S442、神S441 ヒンジ部は、ケーブル補強後、僅かに沈下。

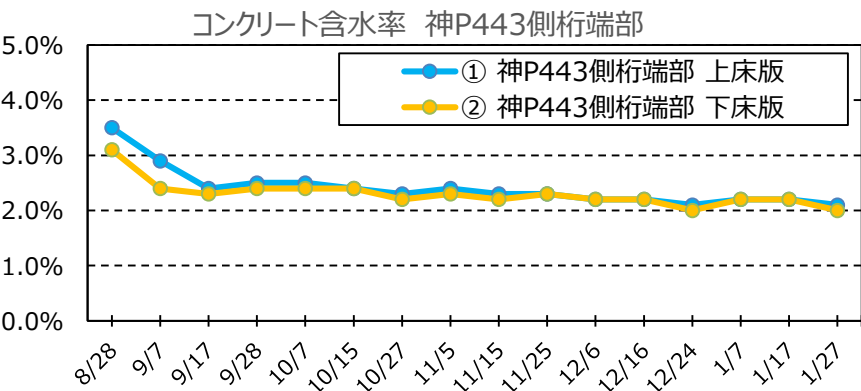
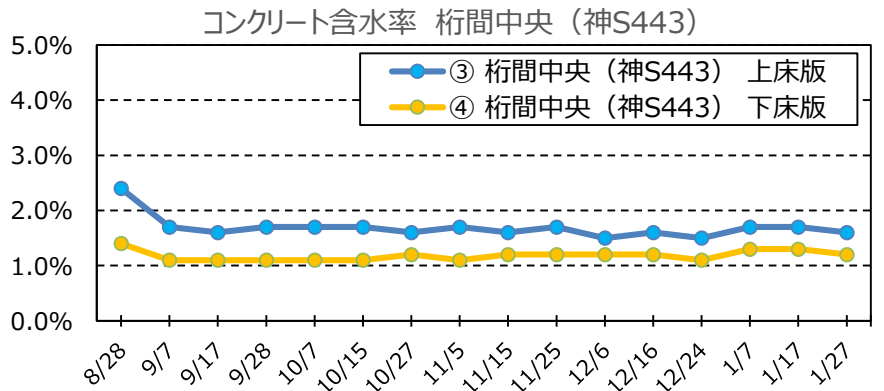
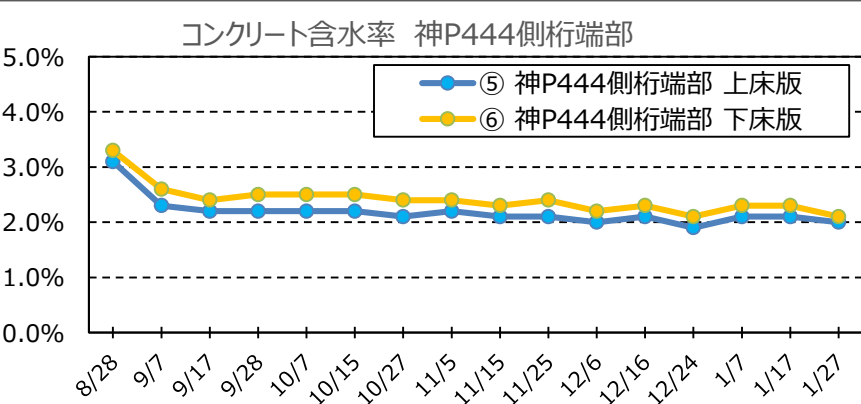
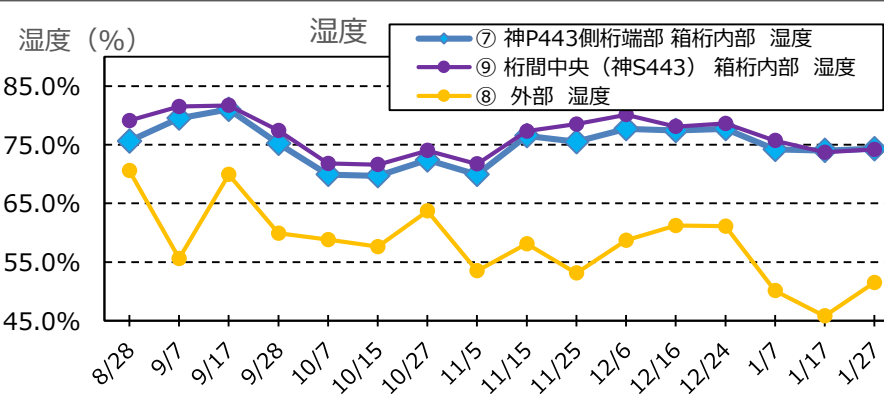
- 測定期間中の箱桁内部から、計測したコンクリートの含水率は1.1~3.5%。
- 外部湿度、箱桁内湿度の変動による影響は少ないと考えられる。
- 桁間中央は、ヒンジ部に伸縮装置があり、そこからの漏水による影響も考えられる。

- 載荷重による振動数調査
- 垂れ下がり測量（継続）
- PCグラウト調査（全数）
- コンクリート表面保護（中性化、塩害抑制）
