阪神高速道路株式会社

阪神高速道路の長期維持管理及び更新に関する技術検討委員会（第2回）資料

# 阪神高速道路の長期維持管理 及び更新に関する技術検討委員会 (第2回)

# 1. 阪神高速における 橋梁マネジメントの現状及び課題

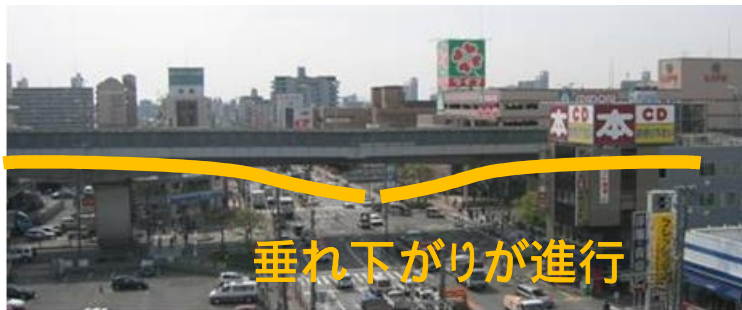
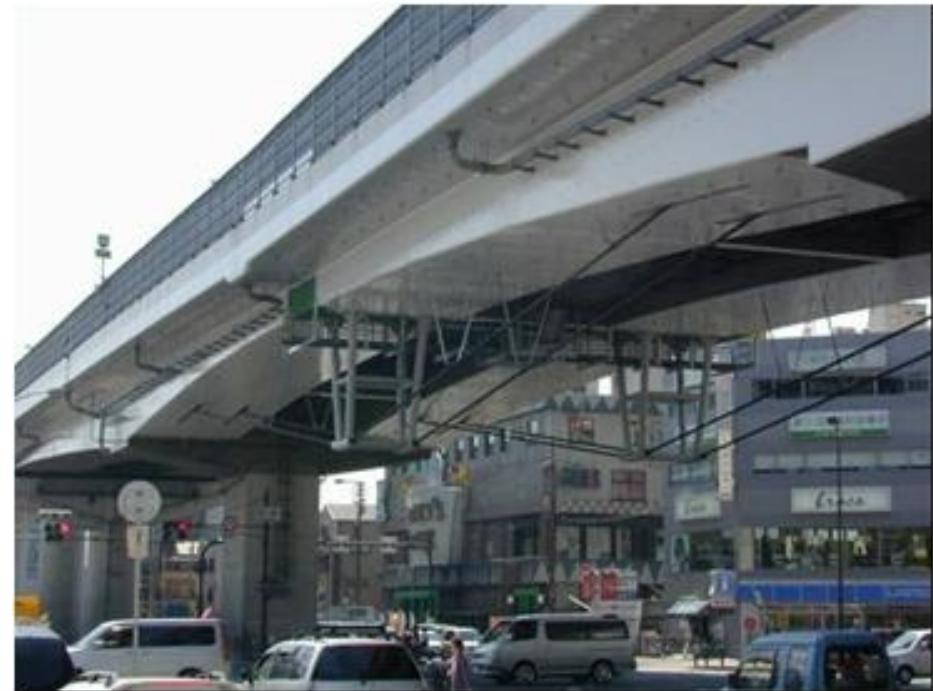
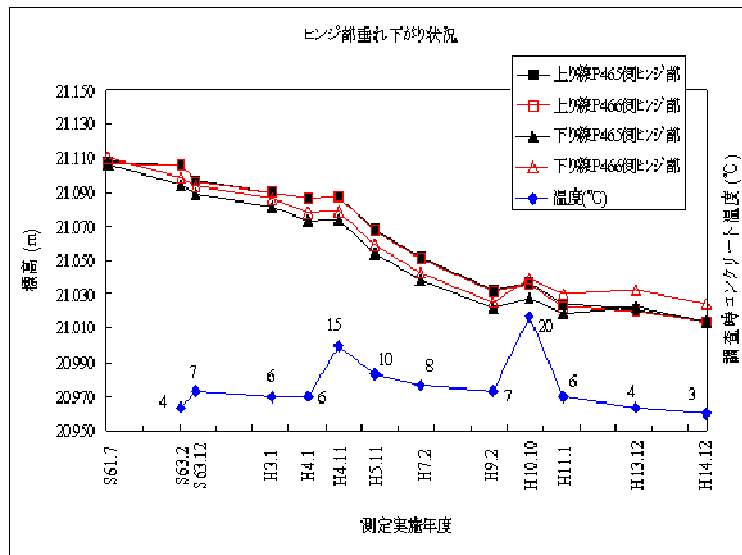
### 想定外のクリープ変形が継続進行

補強措置は講じているが、劣化が進行するリスク大。

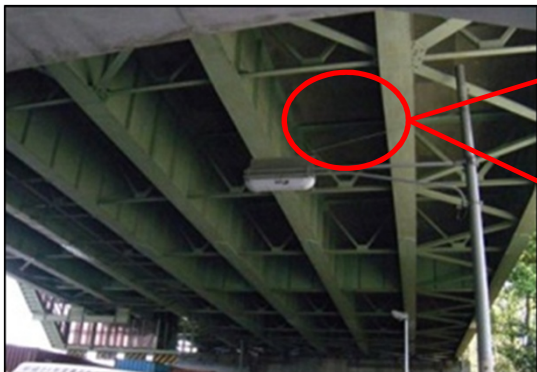
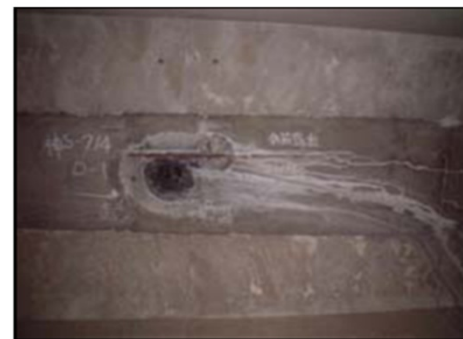
鋼桁 コンクリート床版の損傷

ひび割れ部  
からの漏水

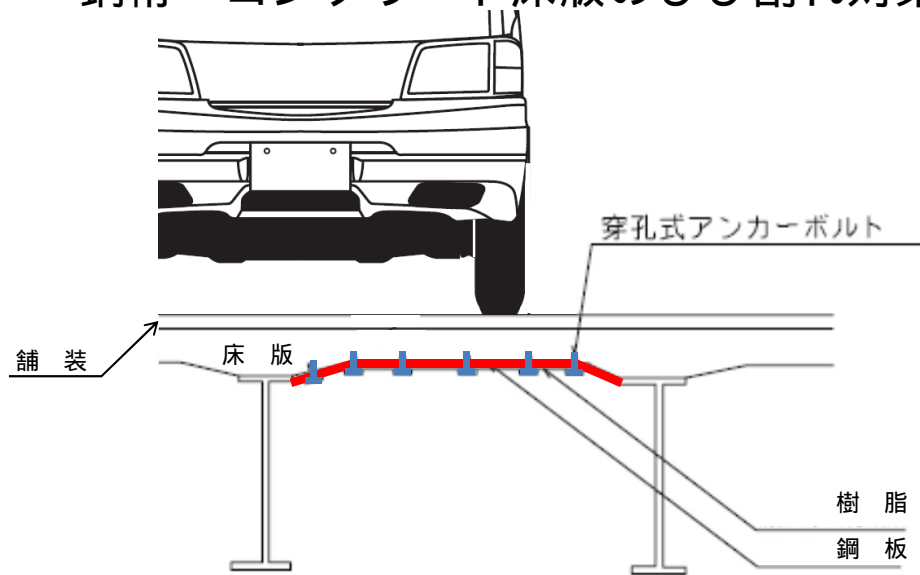
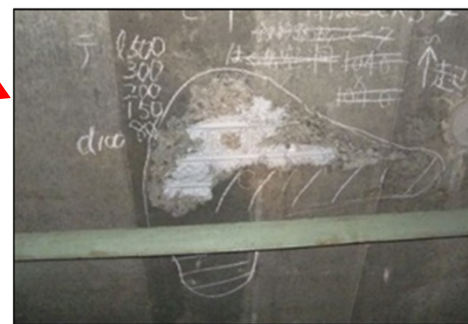
コンクリートの剥落、  
鉄筋の露出

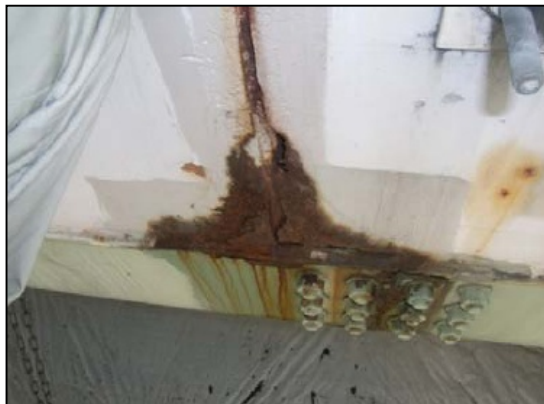
阪神高速の鋼製高欄は、雨水が部材継手部などから浸入し高欄内部から支柱やボルト部の腐食が促進される。設備数量は、約600片径間で30年以上経過した径間が約8割を占める。

腐食損傷外観

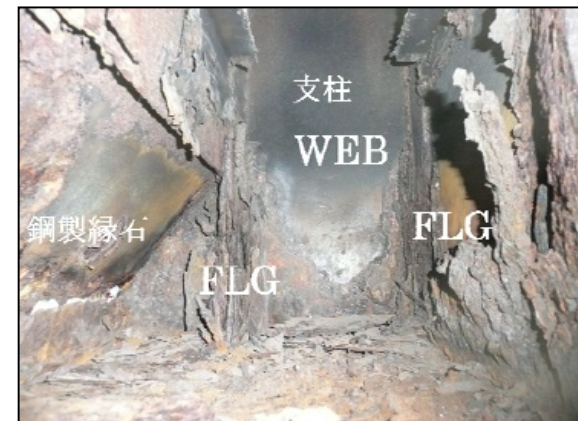
腐食損傷内部

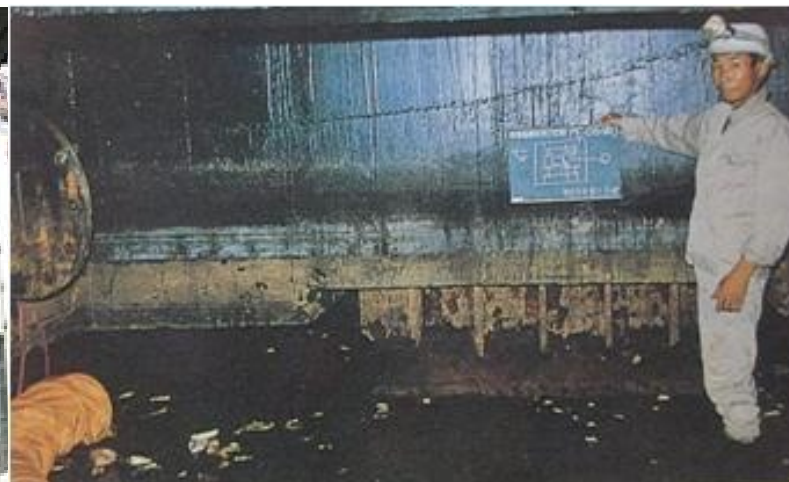
| 構造種別 | 検討構造物 | 検討要因の分類 | 抽出理由(将来の懸念事項) |
|---|---|---|---|
| | 鋼製フーチング | — | <ul style="list-style-type: none"> <li>・地下水位が高く、フーチング基礎は常に湿潤状態にあり、腐食が進行</li> <li>・補修補強を講じても再劣化を繰り返し再補修不可、機能回復が困難と思慮</li> </ul> |

鋼製フーチング外観写真

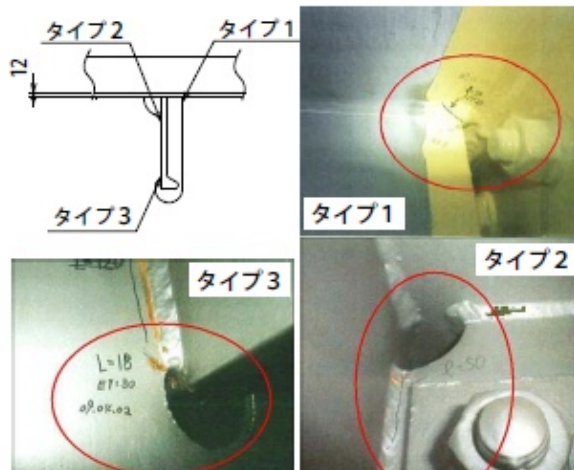
バルブリブと横リブ交差部のき裂

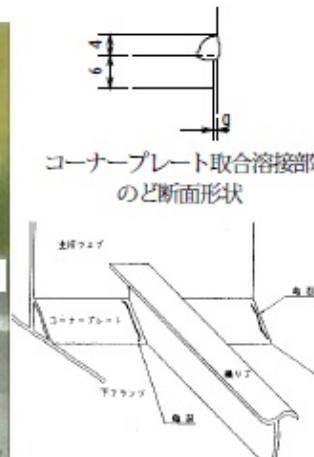
コーナープレート  
取り付け部のき裂

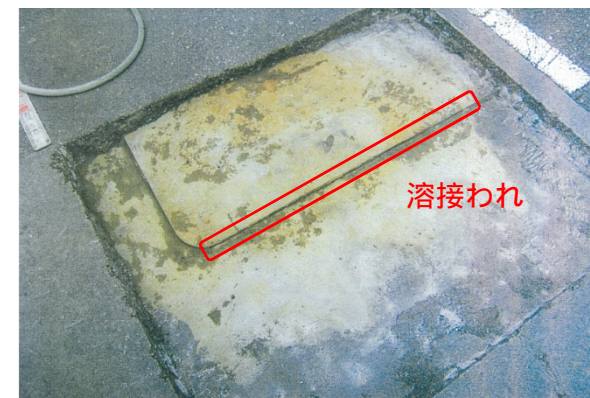
デッキプレートには、震災復旧工事での部材搬入のために上下線各8箇所（計16箇所）の開口部が設置5

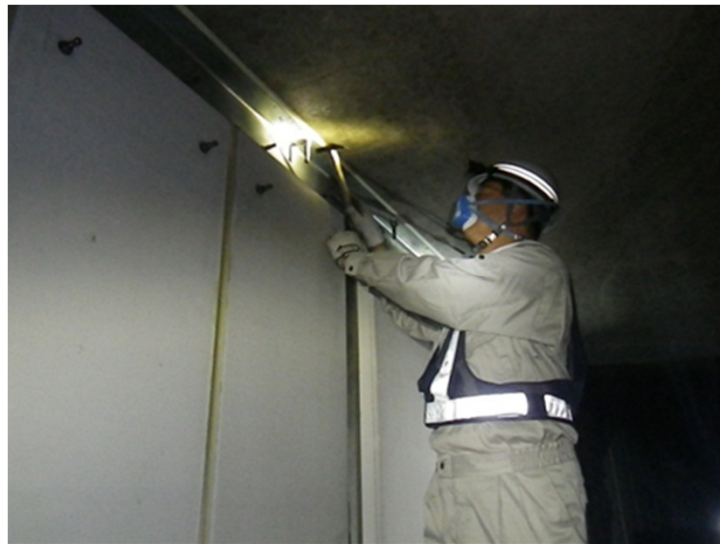
天井板を支持する鋼材及びボルトの点検

北行き線：点検の結果、通行車両の安全に支障をおよぼすような事象はありませんでした。

ただし、吊り材支持部材定着ボルトの不良6箇所（ボルト7本）を発見し、12月10日までに補修を完了しております。

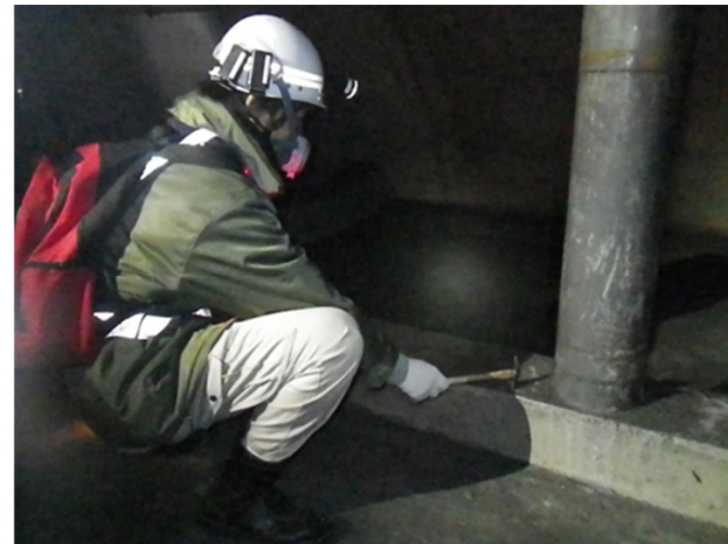
鋼材を支持する取付部の点検

南行き線：点検の結果、通行車両の安全に支障をおよぼすような事象はありませんでした。

ただし、吊り材支持部材定着ボルトの不良1箇所（ボルト1本）を発見し、12月7日までに補修を完了しております。
