技術審議会
長期維持管理技術委員会(平成27年度 第1回)
平成28年 3月 4日

大規模修繕事業の状況報告

大規模修繕事業の実施状況

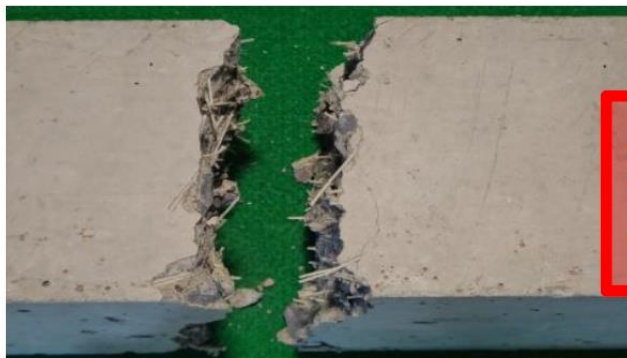
切削時にSFが露出

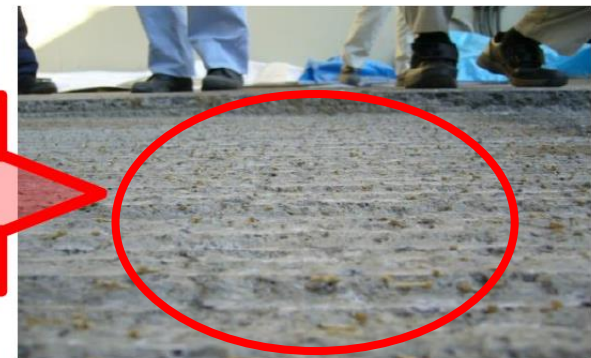
軽く熱を与えるだけで露出繊維が溶解

SFRCをHFRCに代えると露出繊維の処理が容易

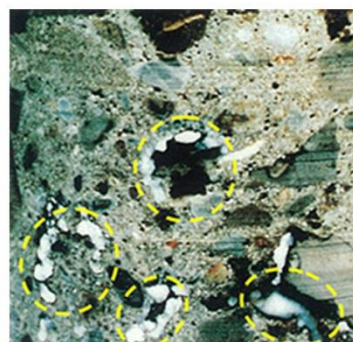
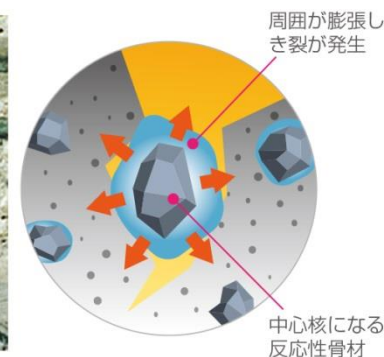
反応により骨材周囲が白く膨張

- ・亜硝酸リチウム圧入工法に関する共同研究（H28.4月契約予定）
- ・共同研究内容：亜硝酸リチウム圧入工法の実構造物を用いた効果の検証（西船場JCTより切り出した供試体）
高強度コンクリート構造物、P構造物を対象とした
施工方法の研究
