一本ローラー支承の損傷事故と対策

保全施設部 保全技術課 本 村 春一

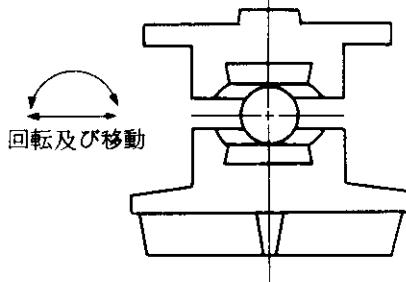
図-2 1本ローラー支承

1本ローラー支承の構造は、いわゆる1本ローラーで回転と移動の機能をそなえたもので小型化が可能となったものである。(図-2参照)。

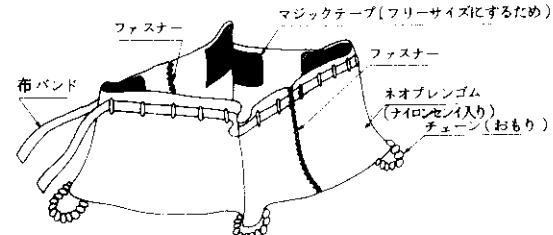
図-4 支承カバー

このほか、全般的に防塵カバーの不良が60~70%あり、カバーが本来の目的を果さず塵や漏水などで支承に錆が発生しているので、改良型として現在図-4のようなネオブレンゴムを使用したカバーを試作して取付けている。
