支承の損傷内容と要因の推定

大阪管理部 保全第二課 白野弘明
阪神高速道路管理技術センター 山崎信之

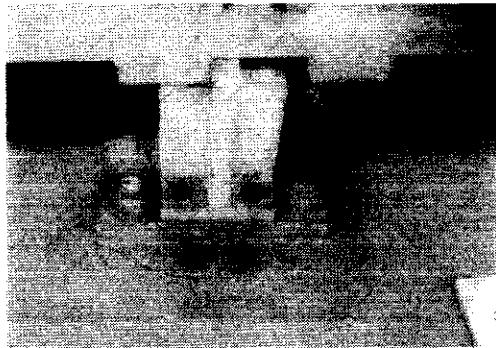
比較的損傷率の高い 6 路線のうち、守口線 (d) と森小路線 (f) ではサイドブロックの損傷(写真-1)と支承取付けボルトの損傷(写真-2)が多い。これは特に 1 本ローラー支承に見られる損傷であり、この要因が移動余裕量の不足(写真-3)によるものと思われる。

写真-1 サイドブロックの損傷

ボルトの破断は1本ローラー支承の上杏取付け
ボルト(写真-2参照)およびサイドブロックの
セットボルト(写真-1参照)に多く見られる。
これは支承の移動余裕量不足が直接的な要因と考
えられる。しかしながら後述する施工的な誤差
(アンカーボルト箱抜き位置の誤差など)もある
ことを考慮したボルトの設計、あるいは移動制限
装置の位置などの検討が必要と考えられる。最近
使用されている支承では移動制限装置の位置に配
慮し移動余裕量の面で対応がなされているものも
ある(図-3参照)。

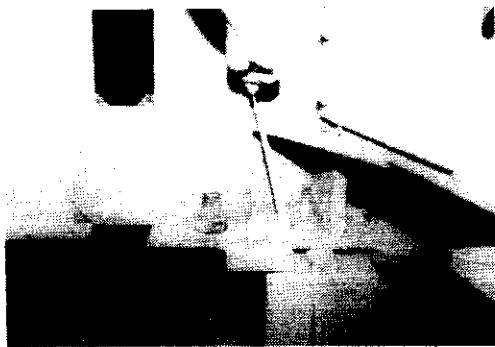
写真-2 支承（上沓）取付けボルトの損傷

1本ローラー支承およびピン支承の上沓取付けボルトの損傷がこれに属する。損傷のうちボルトのゆるみは支承据付け時の締付け不良によるものと、経年の衝撃によるものと考えられる。前者の場合は十分な締付け管理が、後者の場合は設計上ゆるまないような構造の検討などが、日常の管理とともに必要と思われる。

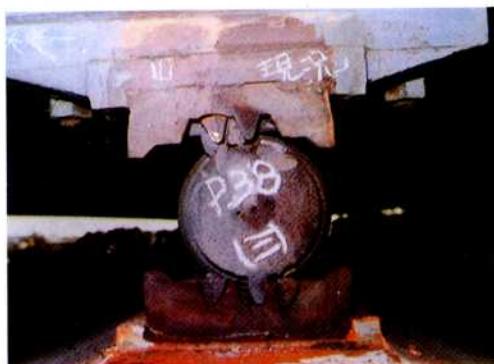
損傷の内容は1本ローラー支承のピニオン、あるいはラックの損傷(写真-4)、ローラーの偏心または脱離(写真-5)、ローラーおよび支圧板の摺減り(写真-6)などが、また支承板支承では支承板のはみ出し(写真-7)があり、さらに松原線にみられるアンカーボルトと上沓との接触(写真-10)も支承構造に一考を要するものとして支承本体の損傷に含めた。

1本ローラー支承のピニオン、あるいはラックの損傷、ローラー導板部の角欠けなどは直橋に比較して曲線橋（バチ橋を含む）に多く見られる。

これは曲線橋において回転軸と移動の方向が一致しないため経年とともに無理な力が作用したものと思われる。したがって特に曲線橋での1本ローラー支承はできるだけ避けるべきと考える。

写真-4 1本ローラー支承のピニオンの損傷

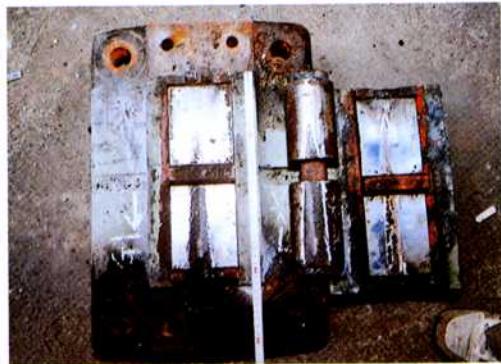
写真-6 ローラーおよび支圧板の摺減

支承据付けに関しては下杏の水平度、上下杏の
平行度が支承本体の損傷に特に関連があるよう
で、1本ローラー支承のローラーの偏心または脱離(写
真-5参照)、ローラーおよび支压板の摺減り(写

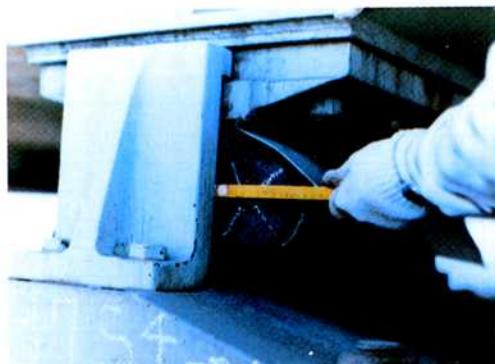
写真-5 ローラーの脱離

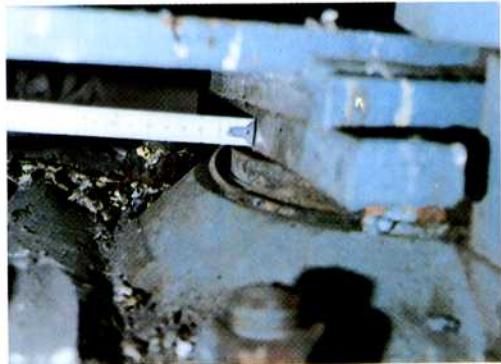
写真-7 支承板支承の支承板のはみだし

真一6参照)、支承板支承の支承板のはみ出し(写真一7参照)などはこれが要因のように思われる。

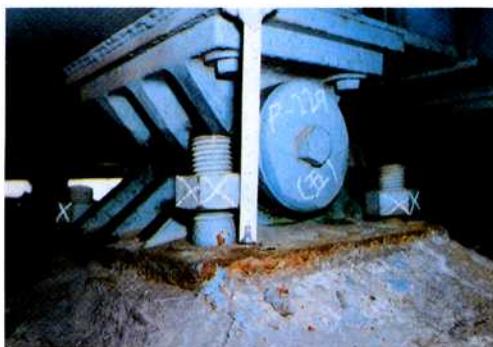
ナットのゆるみ(写真-14)についてはアンカーボルト埋込み時の充填モルタルが完全硬化してからの締付け確認が不十分であったか、あるいは支承に若干の沈下現象が起きたものか、さらに経年によるゆるみかのいずれかであろう。

ナットの欠損は前述のゆるみが進行して欠損となつたものと、また現場の状況から当初からのセット忘れのものとがあるよう推定される。

写真-14 アンカーボルトのナット締付不良

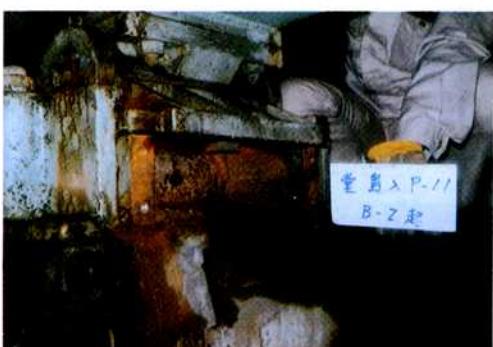
写真-15 ローラー支承のローラーの腐食

- ①ボルトナットのゆるみ、抜落ち
 - ②漏水、遊離石灰の流出、土砂の落下
- 漏水・遊離石灰の流出は支承の錆・腐食(写真-15)の要因となり、これはまた土砂の落下と同様、支承の機能が阻害される。
