3径間連続鋼床版箱桁端部の応力性状と補修

神戸管理部 神戸維持事務所 杉山 功
 同部 同所 佐藤 仁男
 同部 保全課 前田 俊雄

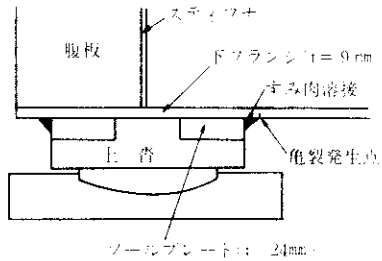
図-3 亀裂発生説明図

④亀裂は、図-3に示すように、下フランジとソールプレートとの隅肉溶接止端部のほぼソールプレートの中心あたりから発生し、伝播したようである。

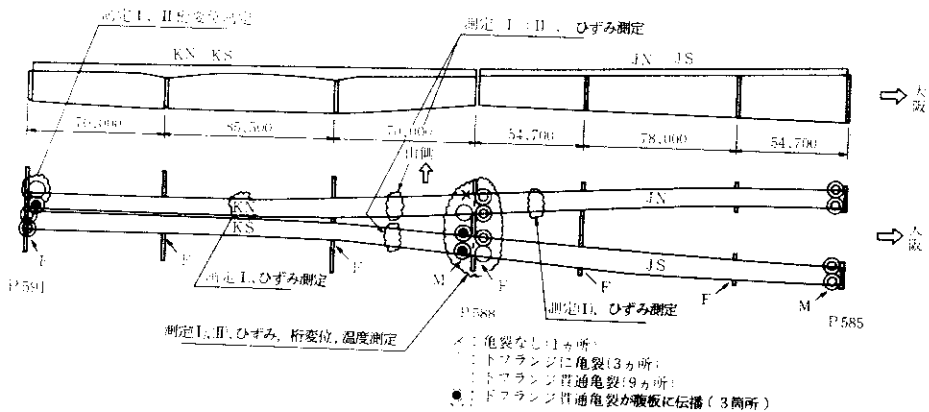
図-2 亀裂発生箇所図

亀裂の発生状況の調査結果を図-2、表-1に示す。なお調査方法は、塗膜の除去後、研磨を行い、液体浸透試験（PT）により実施した。

①可動沓、固定沓の区別なく亀裂が発生（発生箇所 15箇所）。

②下フランジ母材に亀裂（発生箇所 15箇所）。

③腹板に亀裂が進展したものは3箇所あり、その内2箇所はKS橋でP-588上にある。

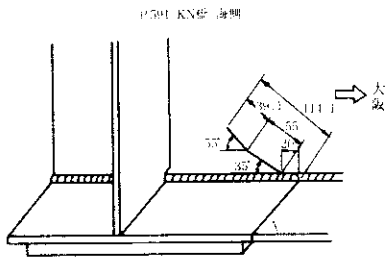
図-4 亀裂伸展状況図

なお、代表的な亀裂の状況を図-4および写真-1に示す。

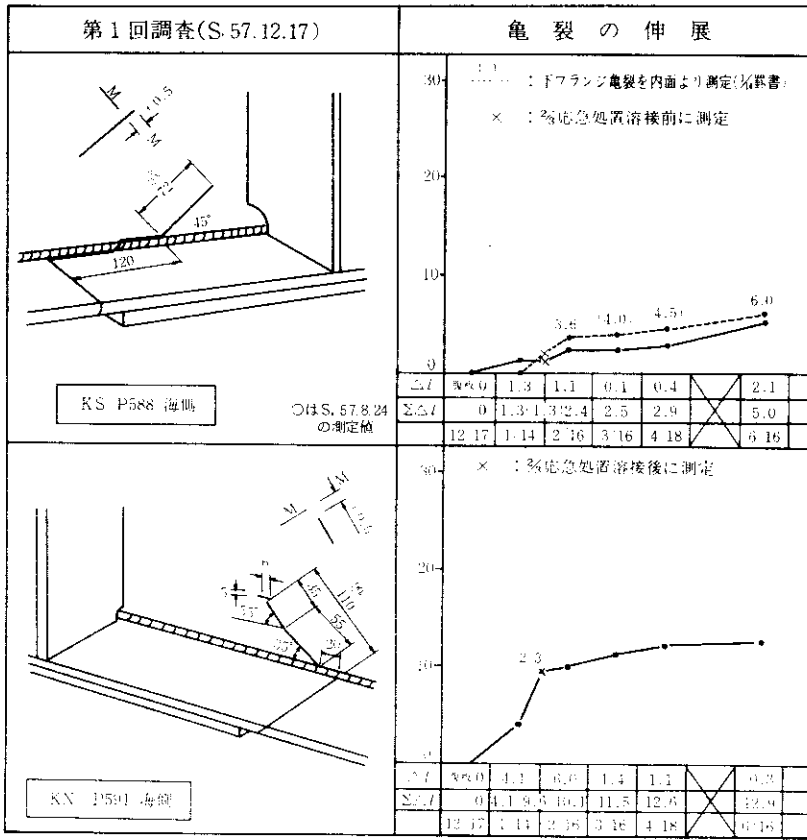
図-5 亀裂追跡調査図

腹板まで亀裂の伸展していた3箇所(表-1、 \odot 印)について追跡調査をした結果、1ヶ月当たり5mm程度伸展した箇所もあった。図-5にその結果を示す。図中で2月以後、亀裂の伸展が遅くなっているのは、応急措置として、下フランジの亀裂発生箇所に対板を溶接し腹板亀裂の伸展をおさえたためである。

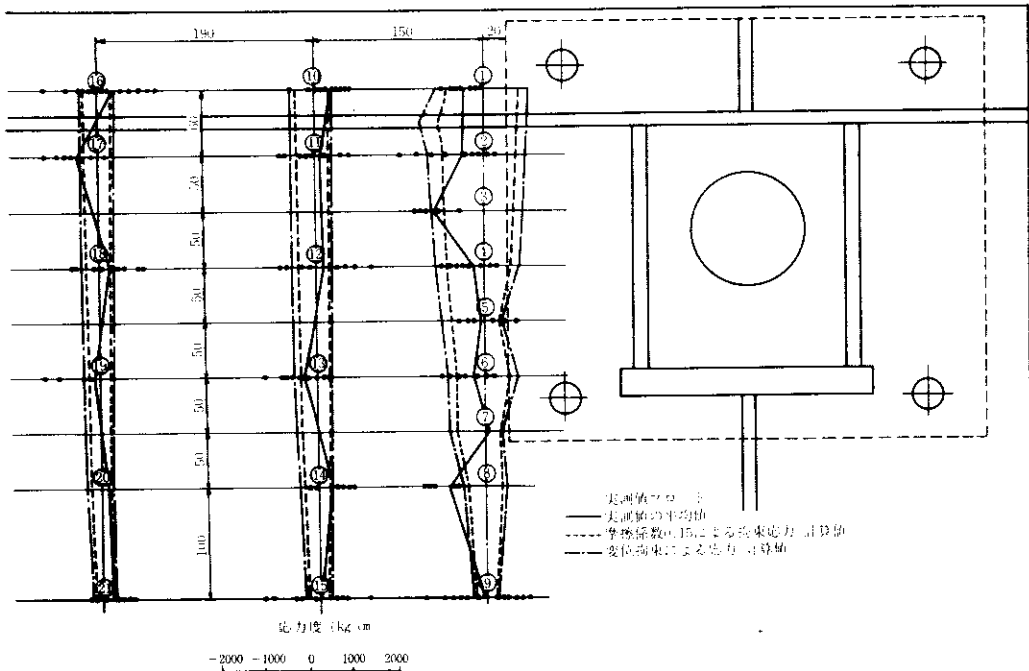
図-7 下フランジ外面橋軸方向応力分布図（ケース5）

KN橋P-588山側部（亀裂のない箇所）の下フランジ外面の測定結果は図-7に示すとおりであり、実測値（平均値）はFEM解析値とはほぼ近似している。なかには実測値（図中・で示す）のかなり大きい部分があるが、これらは一般車の影響などにより初期値に偏りがあったためであろう。また、腹板の測定結果からは、顕著な局部曲げの現象は見受けられなかった。

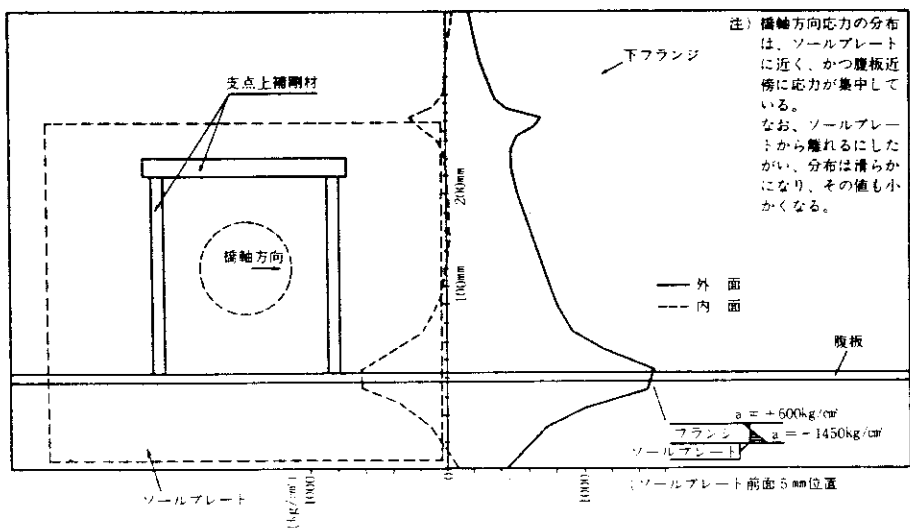
図-8 下フランジ橋軸方向応力分布図(ケース5)

なお、支承部の応力性状をさらに詳しく把握するためFEM解析を行った。図-8にソールプレート前面5mm位置での下フランジの橋軸方向の応力度分布を示す。これによるとフランジ内外面でかなりの応力差があり板曲げの現象のあることがわかる。応力度の分布がほぼ一樣になる位置は、図-9に示すようにソールプレート前面より175

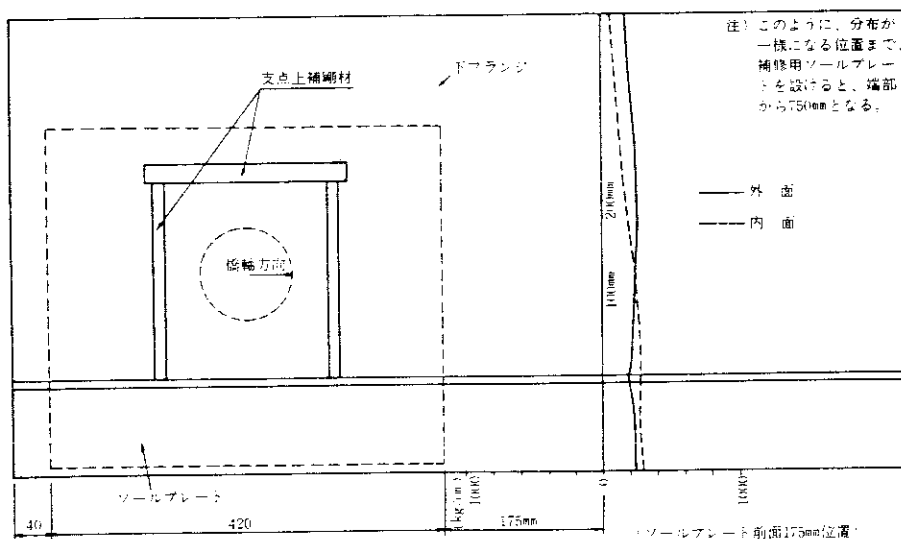
図-9 下フランジ橋軸方向応力分布(ケース5)

mm（桁端部より635mm）付近である。

損傷亀裂はソールプレートと下フランジとの隅肉溶接止端部に局部応力が生ずるためであり、補修方法としては、桁からの荷重を徐々にソールプレートに幅広く伝達するようにソールプレートを大きくし、図-13に示すようにボルトにより接合する方法を採用した。プレート寸法は、図-9のFEM解析の結果より、下フランジ応力が均等に分布する範囲とした。

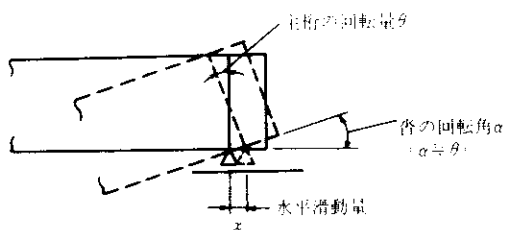
図-10 桁端変位形状

自動車荷重に対して主桁はたわみ、端支点部で回転角を生ずる。したがって可動沓が正常に機能していれば図-10に示すように水平滑動と回転変位を生じ、ソールプレート近傍に拘束応力は生じないはずである。しかし、水平滑動機能が欠けると下フランジに水平拘束応力が生じ、また回転機能が欠けると腹板に拘束曲げモーメントを生ずる。

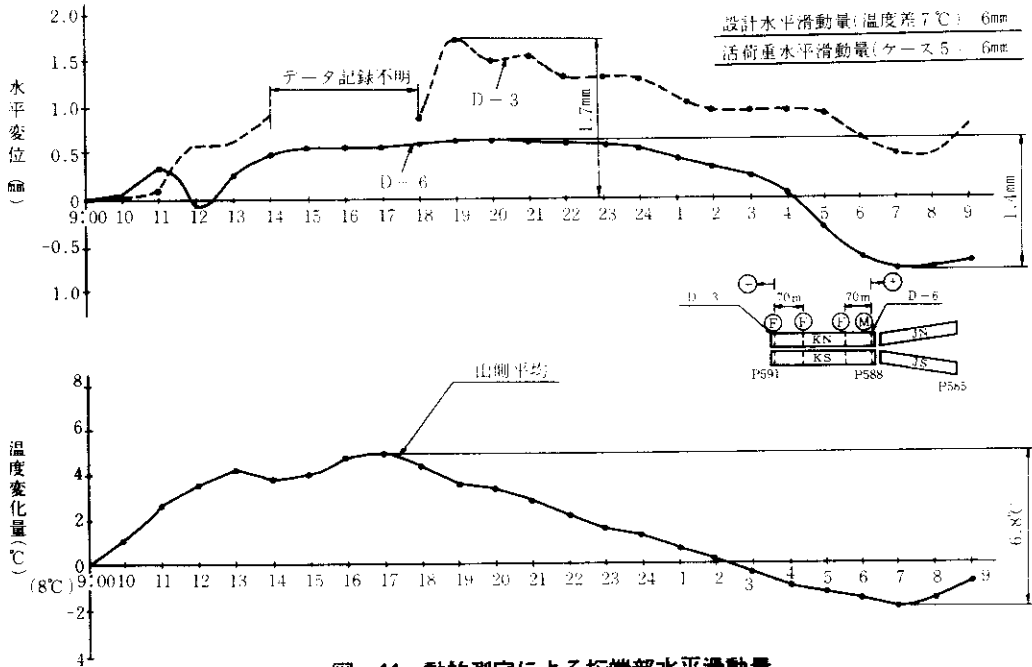
図-11 動的測定による桁端部水平滑動量

次に24時間連続測定による桁の滑動は図-11からもわかるように、温度日変化7℃の滑動量(計算値)6mmに対して、1.4mm(可動桁)、1.7mm(固定桁)であり日温度変化に伴う移動は見られなかった。

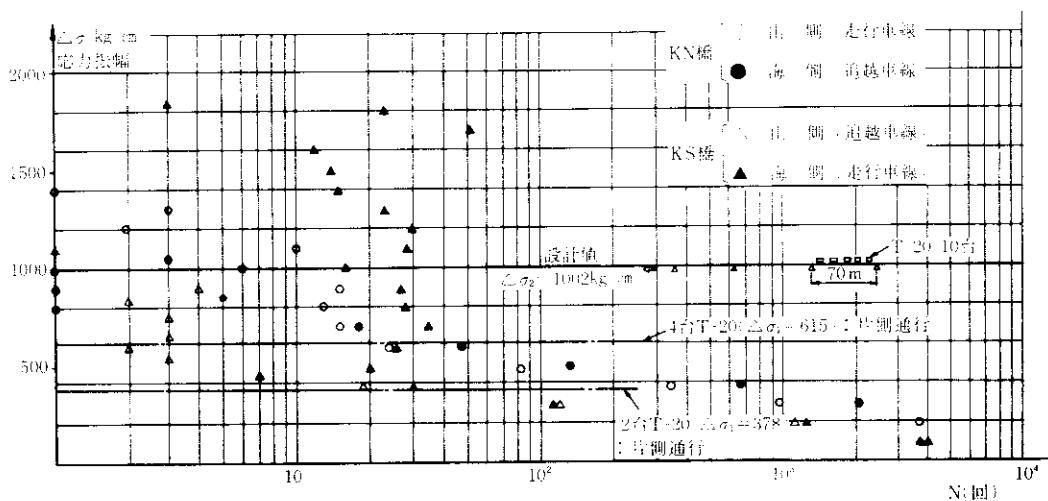
図-12 KN、KS橋応力頻度分布 (24時間)

(イ) 図-12に示すように、それぞれの想定した载荷ケースの応力値 (設計値) を大幅に超過する荷重が相当数あることが実測された。特にKS橋 (下り車線) の走行車線の超過荷重がはなはだしく亀裂伸展状況と符合している。

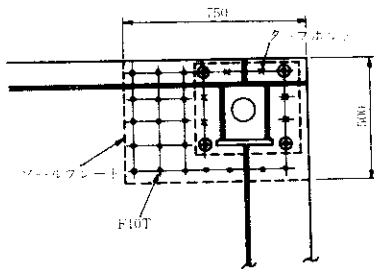
図-13 補強図

- (イ)ベアリング沓が自動車荷重（活荷重）に対して自在に滑動しないため、活荷重による主桁の回転を拘束し、その結果ソールプレート(24mm)前面の下フランジ(9mm)に繰り返り応力（最大約 2000 kg/cm²）が発生している。
- (ロ)下フランジ応力をソールプレートに伝達する隅肉溶接は、フランジ側止端部に大きな局部応力を生ずるため、疲労に弱い構造であるうえに、荷重と走行頻度が予想外に大きく疲労亀裂を発生したと考えられる。

長さ；750 mm = 650 mm + 100 mm
(解析結果)(余裕長)
