# 高速湾岸線コンクリート構造物の塩害対策

工務部 設計課 古池正宏  
同部 同課 堀江佳平

## 要 約

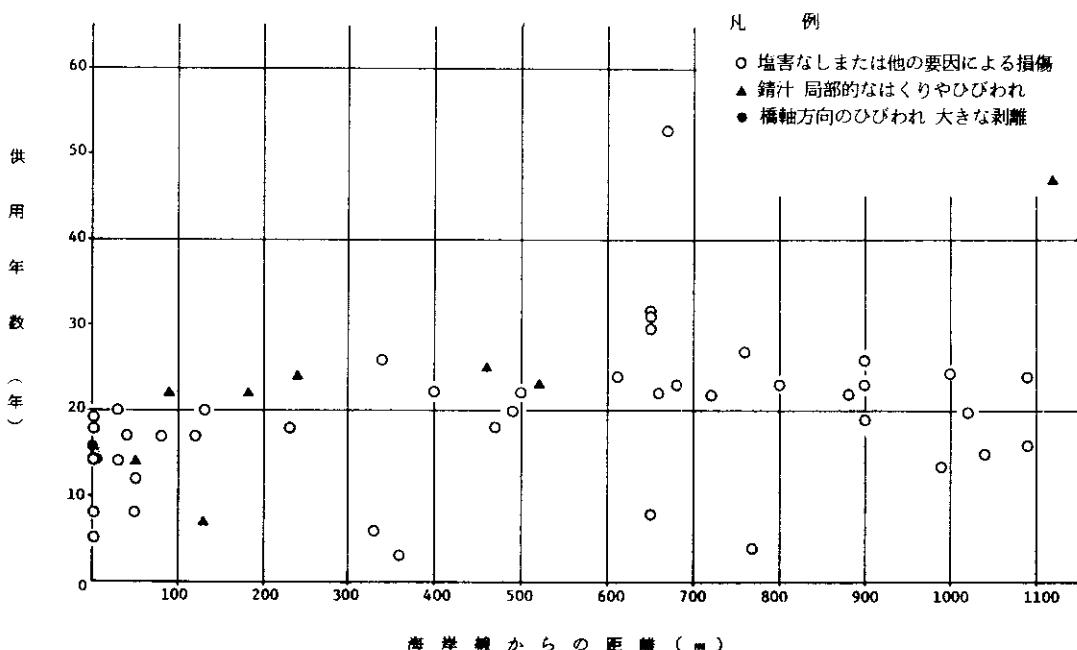
図-8 大阪湾沿岸部における塩害発生状況

橋梁の調査ではAランクのものは発見されなかった。損傷の主なものは床版張出し部や高欄外側の一部鉄筋腐食によるひびわれやはく離であり、Bランク相当のものが8橋見出された。しかし飛沫帯にある港湾構造物（R.C.・P.C.桟橋）についてはAランク相当の損傷（2例）が見出された。

現地踏査の結果判明した塩害発生状況を構造物の海岸線からの距離と供用年数との関係で表したもののが図-8である。コンクリート材令が30年程度では塩害損傷の発生は海岸線から300m以内の範囲に多い。

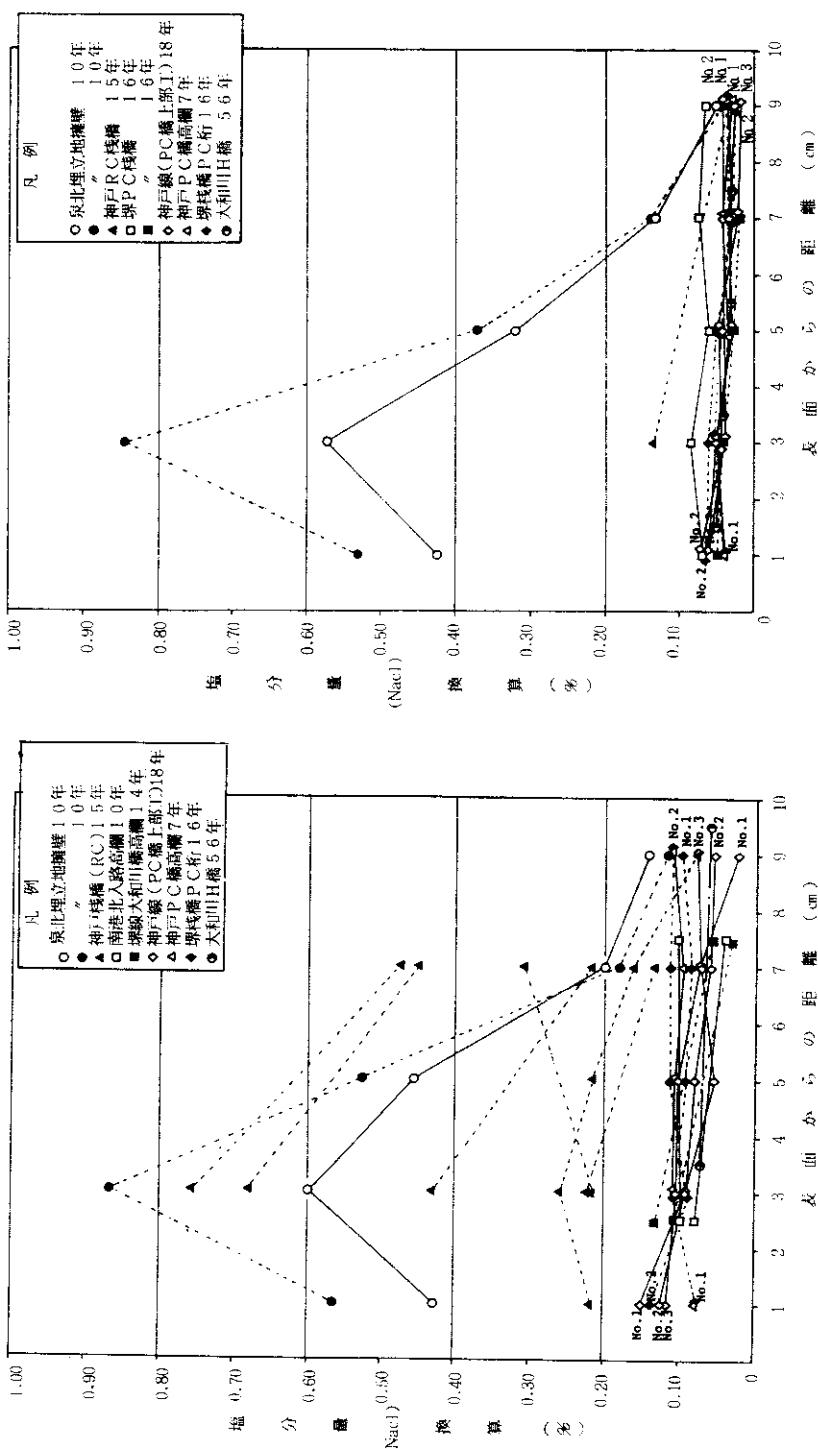
図-9 コンクリート中の全塩素量分析結果

図-9、10はそれぞれコアを分析して得た全塩素、水溶性塩素量をコンクリートの乾燥重量に対するNaCl重量換算%で表したものである。なお神戸線のデータは現在供用中の公団路線で最も海岸線に近く建設されている構造の代表例として抽出したもので外観上損傷が見られたものではない。また黒印は損傷構造、白ヌキは非損傷構造からのコアによる分析結果である。

被害損傷度Aランクの構造物（泉北埋立地擁壁神戸R.C.桟橋）からは高い塩素量が検出されている。また塩素量は表面から深くなるにしたがい小さくなっている、外部から侵入した事がわかる。

神戸線の塩素量は従来の阪神高速道路の調査<sup>(15)</sup>の平均的な値(0.05~0.15%)と大差ない。

堺P C桟橋の測定結果は損傷部位からのコア採取が構造物の安全上不可能であった為1m程度離れた端横桁の非損傷部位から採取したコアによる分析値である。同じ波返し部近傍に位置するとはいえ、過大な塩素量は検出されなかった。局部条件のわずかな差の損傷発現に与える影響は大きい。

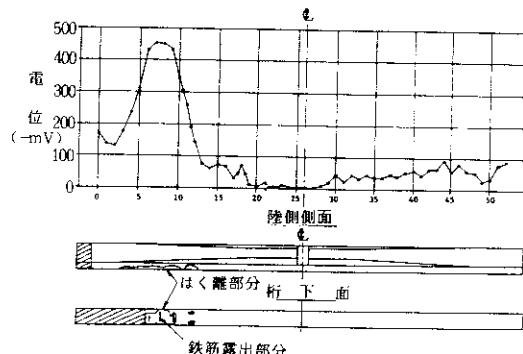
図-11 堀P C桁自然電位測定結果および損傷状況図

調査結果として堺P C桟橋の例を示す。同構造物は幅23m、長さ230mの桟橋の一部にP C桁が77本使用されており、護岸波返し部にBランク相当の損傷が見られる。

図-11は自然電位の測定結果と外観調査によるかぶりコンクリートの損傷状況および鉄筋の腐食状況である。自然電位-300~-350mVの範囲の分布は外観の損傷状況とよく一致している。しかしながらコンクリート自体の品質、強度の劣化は認められずむしろ増加傾向が見られた。

内部鋼材が発錆するまでは、健全な構造物と比べて耐荷力は問題ないと思われる。
