腹板の疲労クラック調査方法

保全施設部 保全企画課 加藤 修 吾
大阪管理部 第二維持事務所 松本 雅 治
大阪管理部 保全第一課 斉藤 博 行

要 約

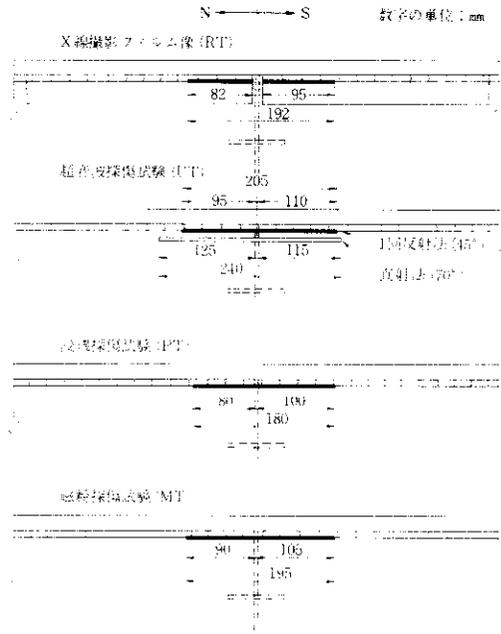
図-20 堺S-187測定結果

クラック長さの測定結果を図-20に示す。図中の超音波探傷試験による欠陥指示長さはエコー消滅法（横走査を行い欠陥エコーが消失する点の探触子間距離を測定する）によった。

(2) 堺S-187

クラックの長さは約 $L=200$ mmと考えられる。超音波探傷の欠陥指示長さが特に長い。これはクラック端部のギャップが極端に小さい、いわゆるヘアクラックになっているのではないかと考えられる。

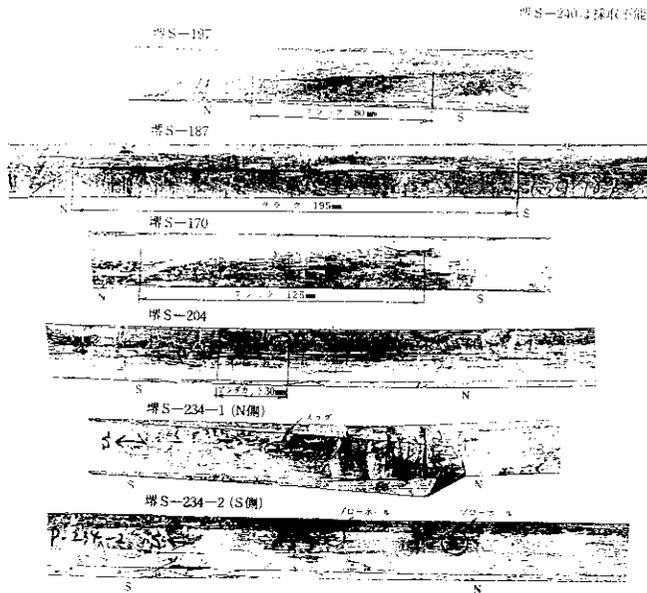
図-21 磁粉探傷試験 (MT) 欠陥磁粉模様

また、磁粉探傷試験の欠陥模様を図-21に例示する。

クラック指示模様の長さは、いずれも浸透探傷試験より長く出ている。これは、この調査に関するかぎり磁粉探傷試験の方が浸透探傷試験よりすぐれていることを示している。
