鋼Ⅰ桁支点部における横溝ガセット取付部 付近の損傷と補修

大阪管理部 大阪第二維持事務所 松本 雅治
同部 同 事務所 木代 穣
同部 調査設計課 中村 一平

構造物の定期点検で、鋼桁に亀裂損傷が発見された。損傷箇所は湾岸線大阪港出路の3主桁(Ⅰ桁)橋で、中間支点部の下横溝ガセット取付部付近で、損傷部については、詳細な調査を行い、亀裂の程度、状況等を調べた。

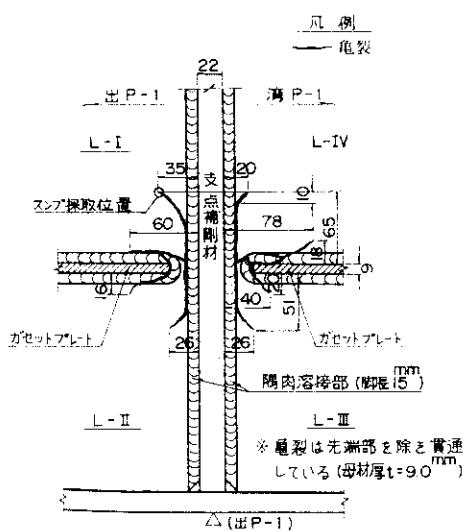
図-3 亀裂発生詳細図

亀裂は図-3に示すように大阪港出P-1側の中桁支点部で確認された。亀裂損傷部の詳細は図-3に示すようである。主桁腹板の亀裂の最大長は125mmに達している。

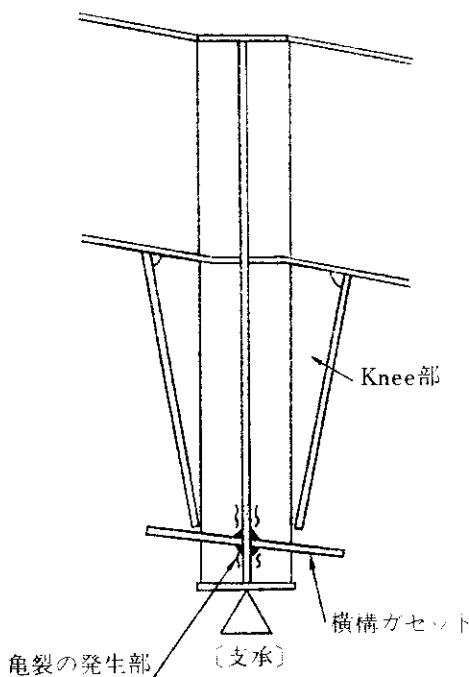
図-5 亀裂発生部付近の構造

亀裂が発生している部分には、次に示すような構造的な特徴がある。(図-5参照)

- (1) 主桁(中桁)の支点部である。
- (2) 橋構が主桁腹板の両面に取付いている。
- (3) 端対傾構のKnee部の最下端である。

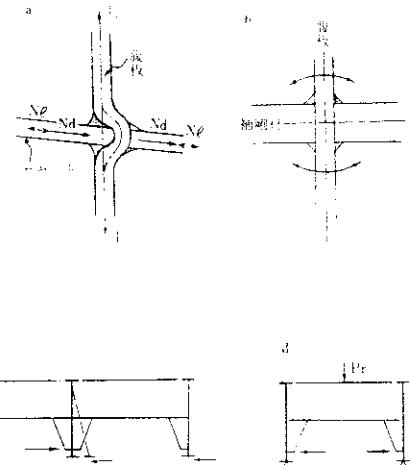
図-6 亀裂発生原因の推定図

- (1) 大きな横構軸力が、ガセットを通じて主桁腹板に局部的な押抜き力（一方向）として作用し、腹板に変形を生じされる。（図-6(a)）
- (2) 活荷重（輪荷重）によりその力の変動がある。
- (3) 活荷重により補剛材のまわりに腹板をねじろうとする力が発生している。（図-6(b)）
- (4) 支承と主桁フランジとの間の遊びにより横構力の発生で主桁間隔が微少ではあるが変化する。（図-6(c)）
- (5) 輪荷重によりKnee部が主桁を押す。（図-6(d)）

以上の現象等より、本損傷部は繰返し応力による疲労により亀裂が生じたものと考えられる。そして、亀裂はガセットのスリット部のまわし溶接の止端部か、支点上補剛材の隅肉溶接の止端部より発生したのではないかと考えられる。

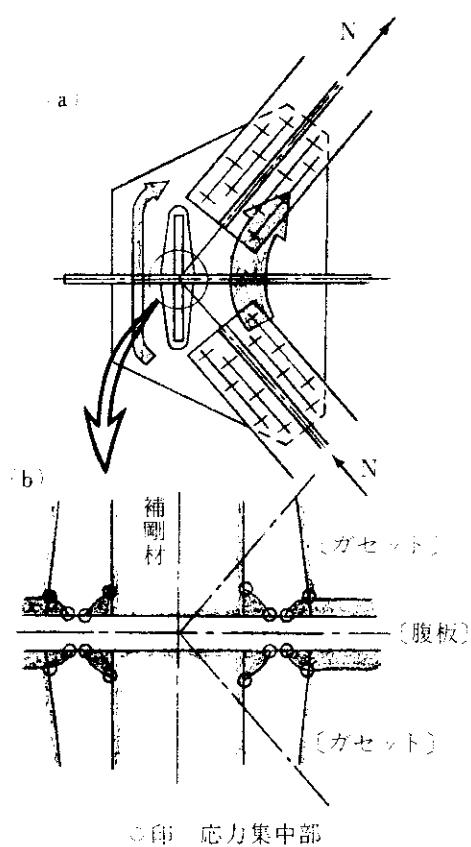
図-7 横構ガセット付近

また、本橋はI桁であるとはいえ、横構等で囲まれた類似箱桁として設計されているため、横構軸力は常時一方向に作用し、その力の流れ方は図-7(a)に示すようになっているものと推定できる。この力がガセットのまわし溶接等による切欠き部に応力集中（図-7(b)参照）を生ぜしめ、損傷を一層早めたものと考えられる。
