補助部材を用いたバイパス工法による鋼 I 主桁補修

大阪管理部 調査設計課 河野 紀利
保全施設部 保全技術課 中村 一平
大阪管理部 調査設計課 藤井 康男

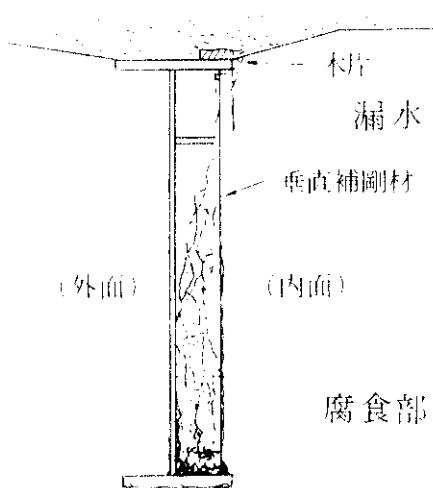
写真 2 腐食による損傷状況

鋼I主桁腐食の原因是、床版からの漏水によるものであり、写真-2に示すように、床版打設時に型枠の一部がコンクリートと主桁上フランジ間にさまり、型枠撤去後もコンクリート中に残ったままになっていた。そのため、床版のクラックを通過したアルカリ分を含んだ水が木片部に滞留して、しづく状に落下し、ウェブ下端から下フランジにかけて広がっており、著しい腐食の範囲が橋軸方向に約2.3mにおよんでいた。また、垂直補鋼材は下部で腐食して鋼材に穴があいた状態になっていた。

鋼材の有効断面を把握するため、超音波探傷にて肉厚を測定した所、その最少厚さは、ウェブ: 3.8mm (9mm)、下フランジ: 10.6mm (16mm) および 17.4mm (19mm) であった。(ただし、カッコ内は設計厚さを示す。)

実橋における漏水部

垂直補剛材の腐食状況

下フランジおよびウェブ下端の腐食状況

(3) 腐食部を切断除去し、新部材を取り付けて原形に復旧する取り替え案。

これらの方法のうち、強度、応力の流れ、景観等について検討の結果、比較的問題の少ないと考えられる(3)の取り替え案を採用した。

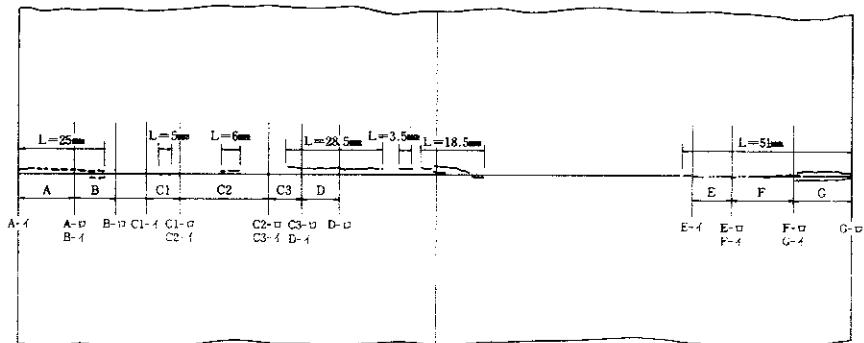
図-12 磁粉探傷検査転写模様図

図-12に示すように、ビード中央部に“割れ”らしき模様が検出され、超音波探傷試験によりこれを確認した。

磁粉探傷試験で検出された模様を超音波探傷にて確認した結果、割れの最大深さが5.0mm、融合不良の最大深さが6.5mmと確認された。

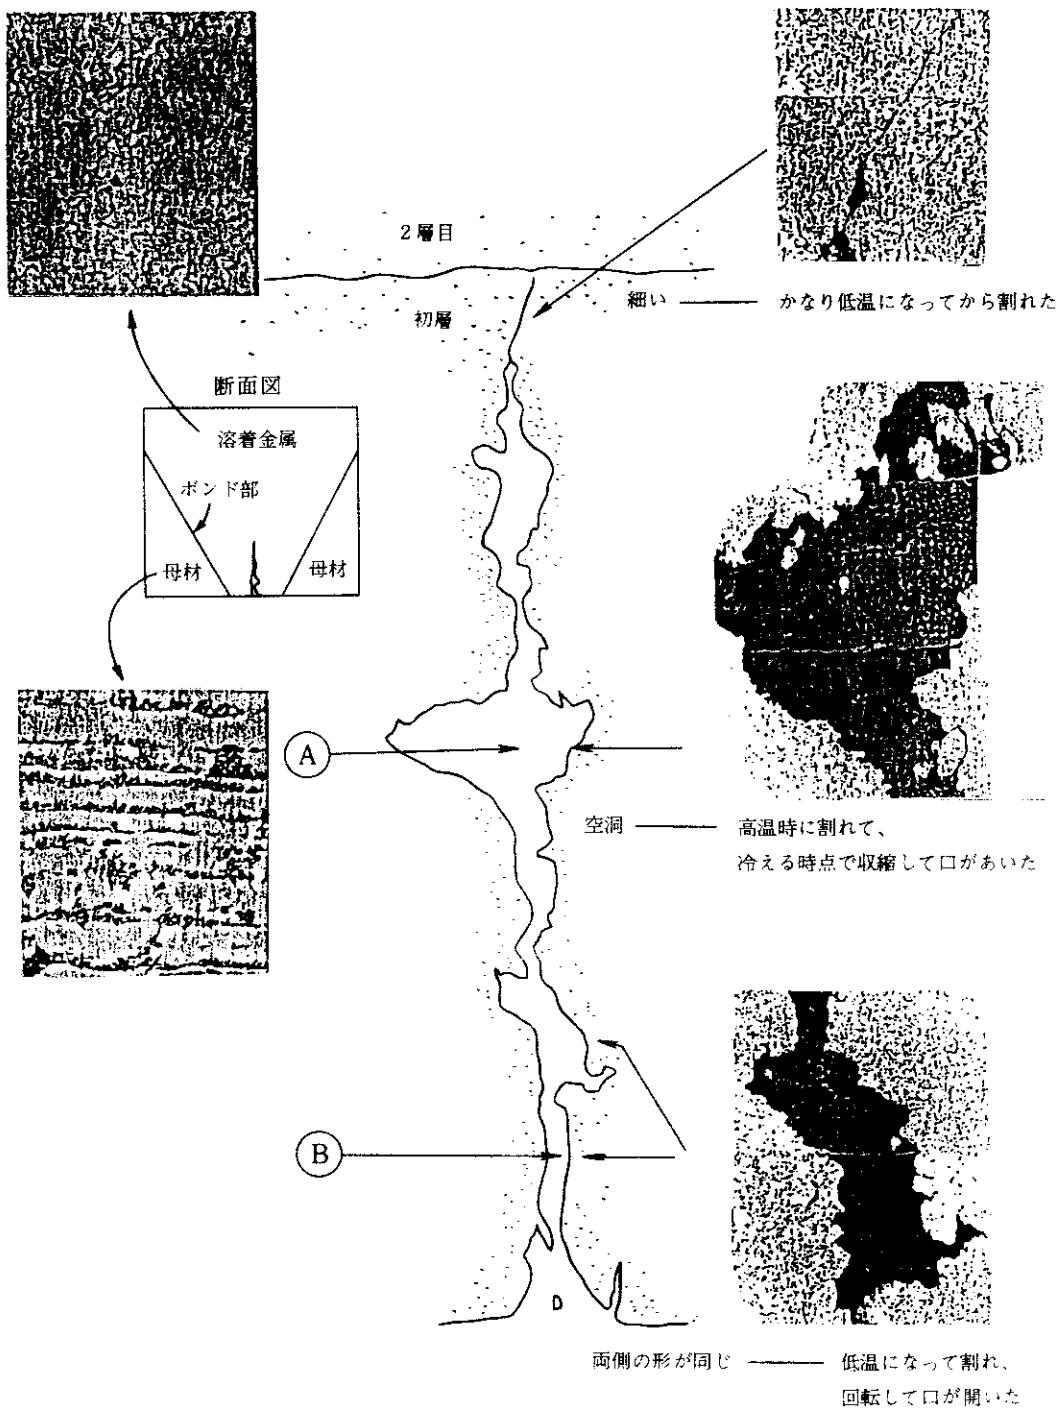
図-13 割れの断面形状

図-13に示す割れ断面の組織観察から、割れは次のように分類される。

- 1) 中央部の空洞部分。
- 2) 割れ口付近の形状が両側で同じ部分。
- 3) 先端の細い部分
