— 鋼 I 桁橋の疲労損傷の補修と補強 —

大阪第3建設部 工事第1課 林 秀侃
保全施設部 保全技術課 中村一平
大阪管理部 調査設計課 仲矢忠士

本報告は、鋼 I 桁橋の主桁と分配横桁、対傾構との取合部、および桁端部横構取付けガセット部に発生している鋼 I 桁橋の疲労亀裂損傷について、損傷の概要、損傷原因の究明および分析、補修・補強工法の提案、疲労実験による安全性の確認、さらに試験施工による補修・補強工法の実橋への適用などの一連の検討内容と成果を紹介するものである。なお、主桁と分配横桁、対傾構との取合部については、技報第 6 号を参考にされたい。

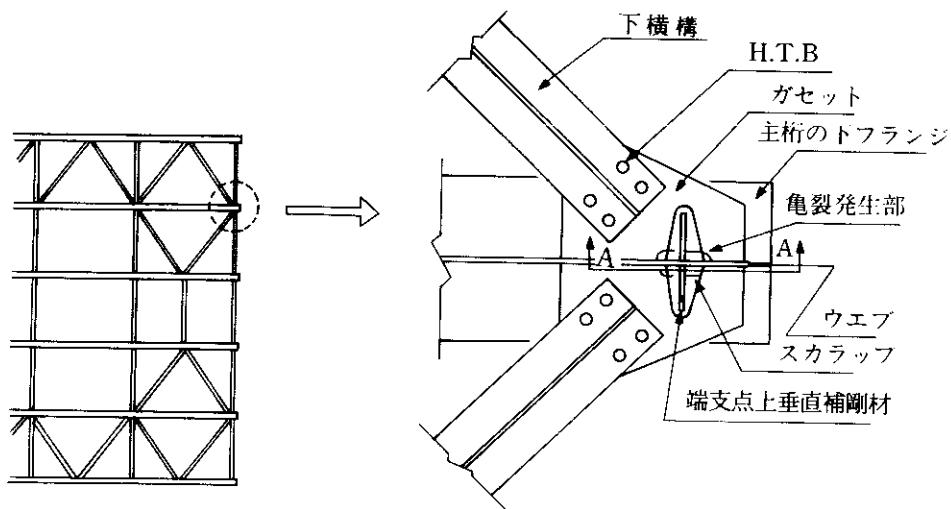
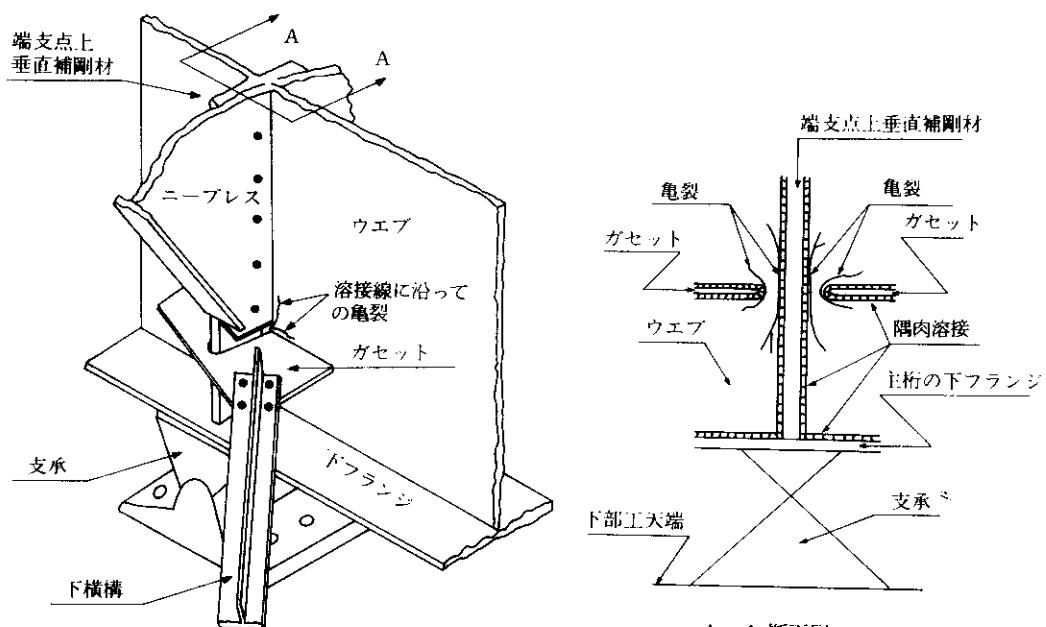
図-1 衍端部横構取付けガセット部略図と亀裂損傷の発生状況

ニーブレス形式の端横桁を有するRC床版鋼I桁橋において、桁端部横構取付ガセット近傍の腹板に亀裂損傷が発生している。桁端部横構取付けガセット部の略図と亀裂損傷の発生状況を図-1に示す。

- ① 端支点上垂直補剛材と腹板の溶接部に沿った鉛直方向亀裂
- ② 橋構取付ガセットと腹板の溶接部に沿った水平方向亀裂

以上の結果から、桁端部横構取付ガセット部の亀裂損傷は、活荷重により生ずる横構軸力に起因するものであり、局部的に断面欠損箇所となるスカラップの構造が、応力の伝達上問題であると考えられる。なお、横構に生じている軸力は、1.6t であり、腹板の面外変形量は 0.13mm 程度である。

実橋に採用している桁端部の横構取付けガセットプレートと腹板の取合部の構造では、ガセットプレートと支点上の垂直補剛材が交差するスカラップ部の腹板の面外剛性が低いため、外力を受けると腹板に大きな変形が生ずることになる。このため、ガセットプレートのスカラップまわし溶接部および支点上の垂直補剛材の腹板への取り付け溶接止端部に大きな応力が発生し疲労亀裂が発生することが明かにされたものと考えられる。

補強板はガセット上面に取り付けることとし、補強構造は、図-6に示すように、施工空間の余裕量に応じて次の2種類を採用している。

- (1) 補強構造(a)は、全周すみ肉溶接によるものであり、ガセットプレートのスカラップ部に十分な縁端距離があり、スカラップの拡孔が可能でかつガセットと下部工天端間に施工空間を確保できる場合に適用する構造である。
- (2) 補強構造(b)は、主桁およびガセット部等の寸法の違いにより、全周すみ肉溶接が不可能な場合に適用するため、桁端側下面の溶接の一部と上面・下面のまわし溶接を省略した構造である。

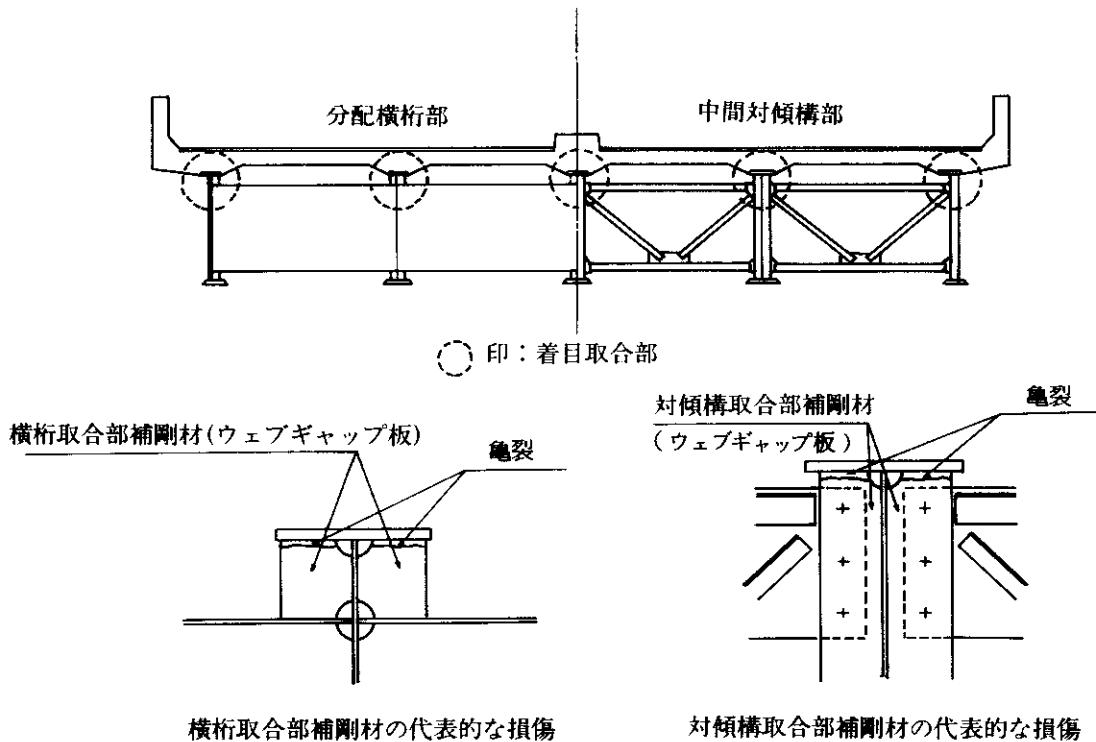
図-2 主桁と分配横桁・対傾構との取合部および亀裂損傷の発生状況

RC床版鋼I桁橋の分配横桁を主桁に取り付ける補剛材および対傾構を主桁に取り付ける垂直補剛材の頂部溶接部において亀裂損傷が発生している。主桁と分配横桁および対傾構との取合部の亀裂損

- ① 補剛材と主桁上フランジの溶接部に沿った水平方向亀裂
- ② 補剛材のスカラップより斜め方向に走る亀裂
- ③ 補剛材と主桁腹板の溶接部に沿った垂直方向亀裂
- ④ 主桁上フランジと腹板との溶接部の溶接線方向亀裂

昭和40年代に建設されたRC床版鋼I桁橋に亀裂損傷が多く発生している。当時の標準的な主桁間隔は3.85mであり、コンクリート床版厚さは18cmである。損傷の実態を考慮すると、ウェブギャップ部の亀裂損傷の発生原因は、主桁上フランジの首振りによる影響や主桁間の相対変位差による影響などが考えられる。また、疲労実験およびFEM解析結果より考察すると、疲労に対する影響は、主桁相互の変位差よりも首振りによる影響の方が大きいことが判明している。²⁾

また、FEM解析結果によると、主桁上フランジの自由端近傍では2,000kg/cm²を越える大きな主応力が発生し、スカラップ近傍でも応力集中や応力の乱れが発生していることが判明している。

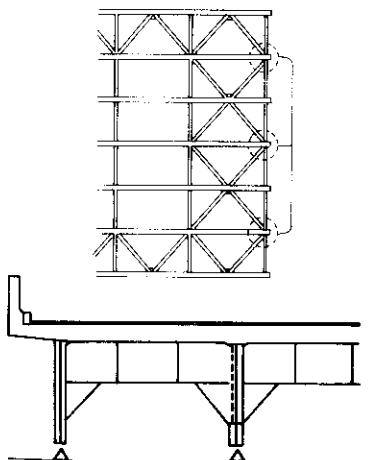
図-3 下横構および端横桁の型式

なお、下横構および端横桁の形式を、図-3示す。また、着目している支点部の支承は1本ローラ支承である。

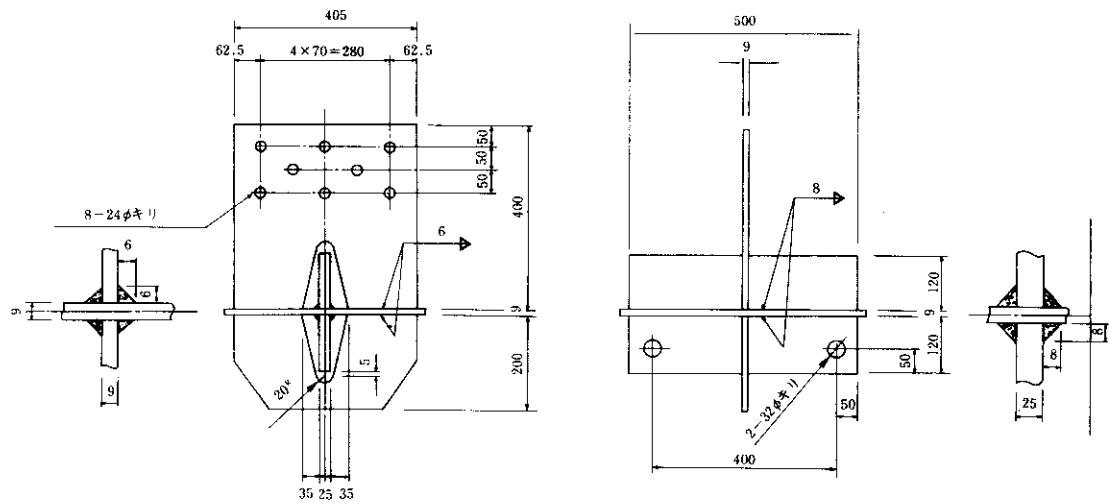
図-4 ガセット部疲労実験模型（現状構造） (単位:mm)

これらの解析結果を考慮すると、主桁腹板に面外曲げ応力を発生させる外力に着目すれば、おむね実橋の損傷部の応力状態が把握できるものと考えられる。したがって、本実験では、横構から作用する軸力のうち、主桁腹板に直角方向成分にのみ着目し、図-4に示す実物大のガセットプレートとスカラップ、横構および垂直補剛材からなる現状構造の部分模型(3体)と補強構造部分模型(2種類×3体)を製作し、疲労実験により損傷部付近の応力状態を確認することとしたものである。

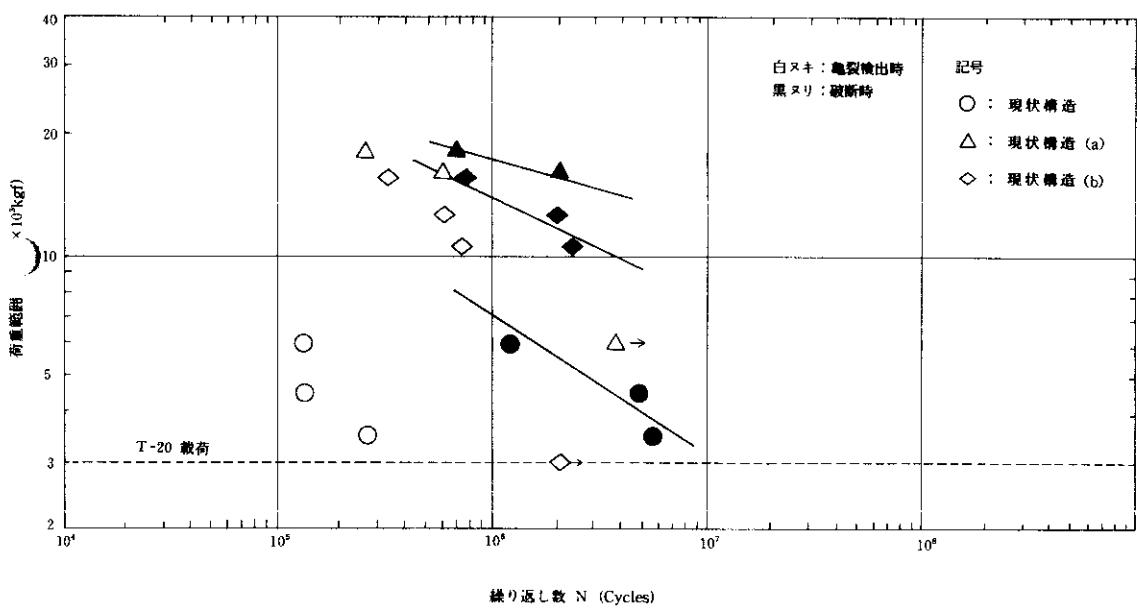
図-5 ガセット部の疲労強度

疲労実験から得られた疲労強度を図-5に示す。この結果、現状模型では、横構軸力 3.5t、繰り返し数 26 万回で、スカラップのまわし溶接ガセット側止端部で亀裂が検出された。

実橋モデルの静的応力解析によると、20t トラックを想定した場合には、横構からの面外力は約2t（活荷重の影響1.6t、支点沈下による影響0.4t）である。しかしながら、実際の橋梁においては、これ以上の重量車両が通過し、衝撃などの影響があることを考慮すると、実橋の現状構造においては、活荷重による疲労損傷発生の可能性が十分にあることが確認されたものと考えられる。

現状構造に比べ著しく疲労強度が改善されていることが判かる。亀裂検出時の荷重レベルでも予備試験の結果から定めた目標値荷重3t、繰り返し数200万回を大幅に上回っている。

また、補強構造(a)、(b)の疲労強度に大差はなく、まわし溶接をしない補強構造(b)でも、現状構造のものと比較して、時間強度評価で約40倍に改善されている。亀裂の検出から破断に至るまでには、約10倍の繰り返し載荷余裕が確認できていることから判断すると、実橋においては、補強構造(b)による方法を適用すれば十分な効果が達成しうるものと考えられる。

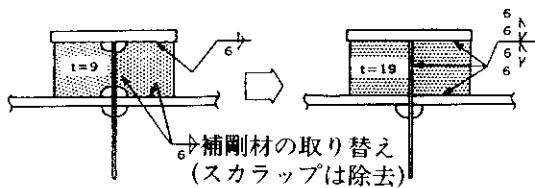
図-7 ウェブギャップ部の補強方法

ウェブギャップ板の板厚は、現状構造では $t=9\text{mm}$ が採用されているが、補強目的を達成するためには $t=19\text{mm}$ が必要であり、また、スカラップは応力集中を起こす主要な原因となることが判明している。¹¹⁾

ウェブギャップ板の板厚を $t=19\text{mm}$ とした場合、溶接量も板厚に見合うサイズとしなければならない。しかしながら、完全溶け込み溶接を採用する場合、溶接熱により主桁上フランジとRC床版との間にすき間が生ずる可能性がある。¹²⁾この問題はすみ肉溶接を採用にも同様に発生する。そこで、溶接による変形を少なくするために入熱量を減らす補強方法の採用が必要である。ここでは、この問題に対して図-7に示すように、部分溶け込み溶接に

よる補強方法を採用してこの問題を解決している。

9mmの旧ウェブギャップ板をガス切断後、切断面をグラインダー仕上げする。その後、板厚19mmの新ウェブギャップ板を脚長6mmの部分溶け込み溶接により設置するものである（図-7参照）。なお、ルートギャップ量は、事前の実験結果、施工性、他の部材への影響等を考慮して最大2mmに抑制している。

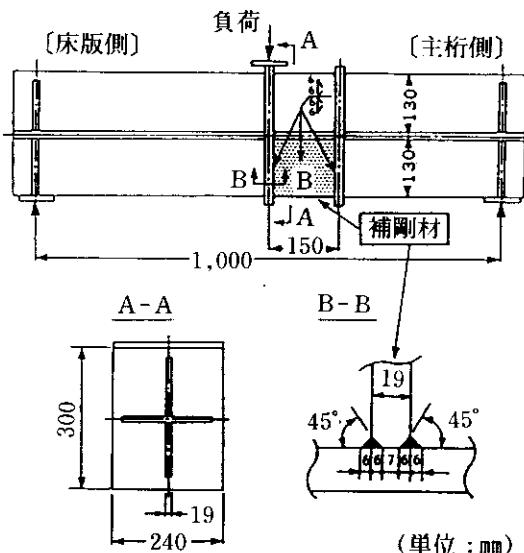
図-8 ウェブギャップ部疲労実験模型

補強構造に採用される部分の溶け込み溶接の確実性を確認するため、ウェブギャップ板の実物大モデルにより、疲労実験を実施している。疲労実験に採用した供試体の構造を図-8に示す。疲労実験は、実橋でのウェブギャップ板の応力状態を再現するように工夫し、曲げスパン1,000mmの3点曲げ方式にて実施している。

ウェブギャップ板の溶接方法は、脚長6mmの部分溶け込み溶接とし、ルートギャップ量は、実橋での施工可能な値を想定して、1、2、3mmの3種類としている。補強溶接後のウェブギャップ板の疲労強度を把握するとともに、施工時に避けられないルートギャップの存在が疲労強度におよぼす影響

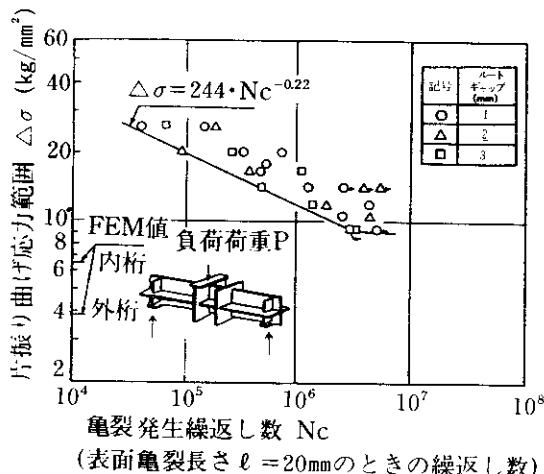
図-9 ウェブギャップ部の疲労強度

この実験より得られたウェブギャップ部溶接継手の疲労強度を図-9に示す。疲労亀裂起点部の状況から、ルートギャップ量が1mmおよび2mmの場合には、溶接止端部破壊とルート部破壊の両方の破壊形態が見られる。また、ルートギャップ量3mmの場合には、ルート部の溶け込み状態が良好である

ためか、止端部破壊が多い傾向にある。しかしながら、破壊形態には関係なく、ルートギャップ量1、2、3mmとも疲労強度に大きな差異は認められない。

実験で得られたウェブギャップ板の疲労強度と大型車の軸重頻度分布の実測値⁵⁾から、修正マイナーリー則により累積疲労損傷度について検討した所、損傷度は小さく、ここで採用した溶接方法で必要

な健全性が確保されているものと考えられる。

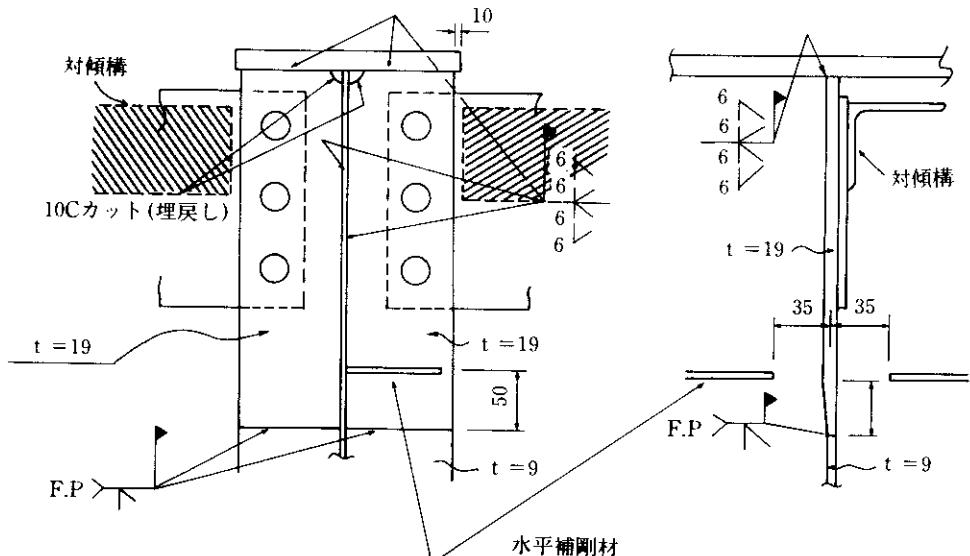
図-10 対傾構部の補強方法 (単位:mm)

この部分に発生している疲労亀裂損傷は、主桁と分配横桁との取合部の補剛材に発生している疲労損傷と発生機構が類似であり、その発生原因も同じであると考えられる。このため、前項の検討内容を参考に図-10に示すような補修方法を採用することとした。なお、分配横桁との取合部に比べ応力度はかなり小さいため疲労実験等による確認は省略することとした。

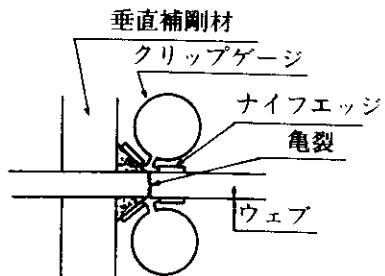
図-11 ガセット部亀裂開口変位測定法

計測は、図-11に示すように、腹板を貫通する亀裂をはさんでクリップゲージを設置して行っている。

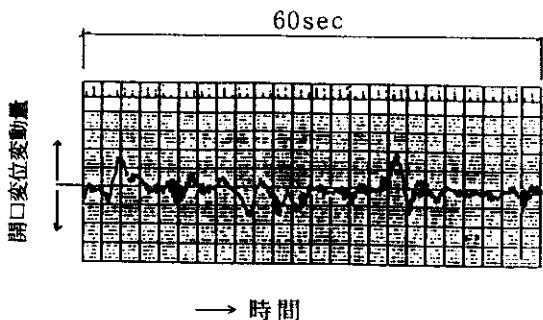
図-12 ガセット部亀裂開口変位変動量

測定された振動変位波形の一例を図-12に示すが、振幅が小さく周波数の大きな3Hz前後の振動と、振幅が大きく周波数の小さい0.3Hz前後の振動が重複して観測されている。最大振幅は、横構を取り付けたままの状態では0.24mm程度である。

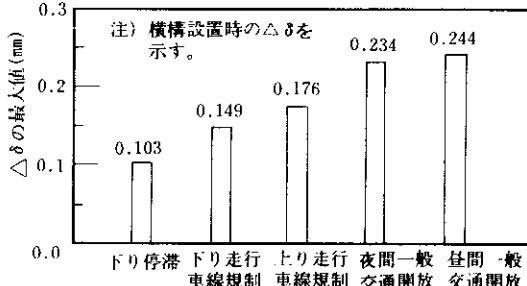
図-13 交通状況と最大亀裂開口変位量

また、交通状況と最大亀裂開口変位量の関係を図-13に示す。横構設置状態でのこれらの結果を考慮すると、交通供用下の溶接補修にあたって、一般の低水素系溶接棒を使用した場合には、溶接割れを起こす危険性があると考えられる。そこで、溶

接時には横構との連結を解放し、走行荷重による影響を少しでも軽減することが望ましいものと考えられる。

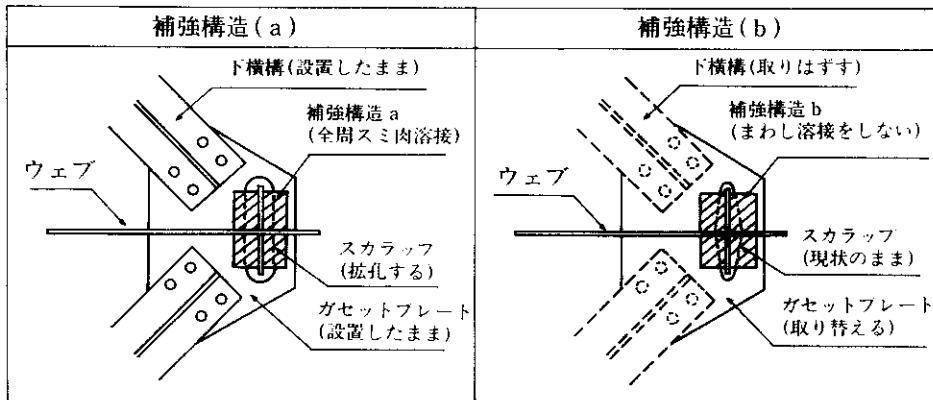
図-14 ガセット部の試験施工

実橋に適用したガセット部の補強構造を図-14に示す。補強構造(a)、(b)による補強工事を試験的に実施した結果、次のことが判明した。

- (1) 亀裂部の補強は、完全溶け込み溶接としたものであるが、補修溶接の作業スペースを確保するために、現況のスカラップを35mmから75mmに拡孔すれば十分施工できる。
- (2) 横構の取りはずしと再設置は比較的容易である。また、補強板取り付けのためにニーブレスウエブ下端部を切断することが必要となるが、この作業はさほど支障なく行うことが

- (3) ガセットプレートの切削および再設置作業には長時間を要する。
- (4) 補強構造(a)、(b)とも補強板取り付けに支障となる問題はない。なお、補強構造(b)では途中で溶接を止めることとなるが、そのタイミングの判断およびグラインダー仕上げに多少の時間が必要である。
- (5) 現場溶接やガウンジングによる熱は、既設の高力ボルトに悪影響とはならない。また、施工後の周辺部に異常な変形を与えるものとはならない。
- (6) 溶接の品質管理は浸透深傷試験により確認しているが実用上の支障はない。
