公園盛土による側方流動対策

神戸建設部 甲子園工事事務所 宮坂佳洋
大阪第三建設部 設計課 西岡 勉

要 約

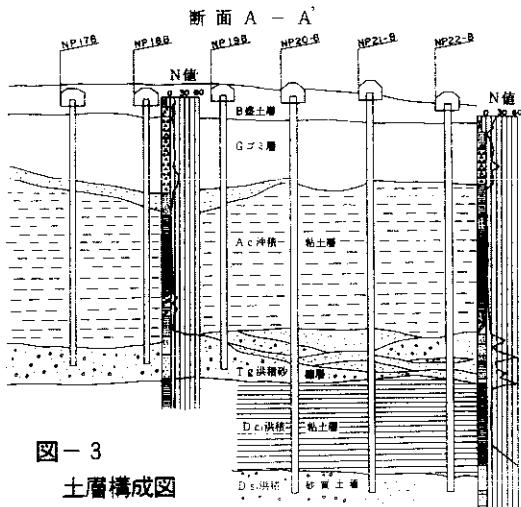
図-3
土層構成図

図-1に南港中央公園付近の位置、図-2に橋脚・基礎の一般構造を示す。付近の土層構成図（図-2、断面A-A'）を図-3に示す。

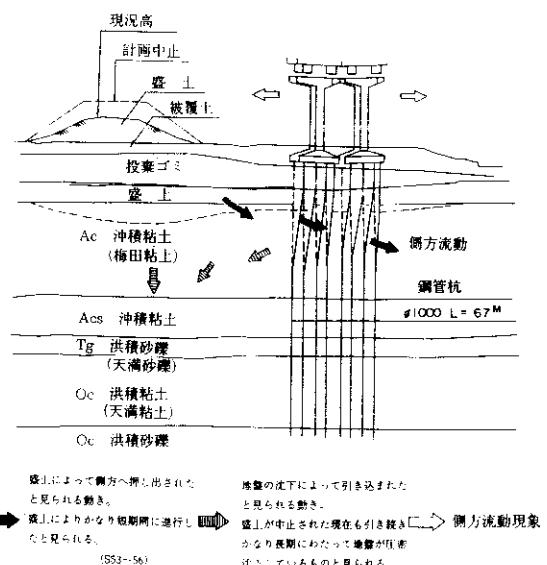
図-5 盛土による動き

図-5に盛土による周辺の動きの模式図、図-6に橋脚の水平方向の経年変位グラフを示す。NP22で90cm程度の水平変位が観測された。図-7に橋脚の鉛直方向の経年変位グラフを示す。NP17～19はかなり沈下が生じており、昭和56年11月に上部工の打上工事を実施した。その後もNP17～19は引き続き年間3～5cm程度の沈下が生じており、その原因としてNP20～22は下部洪積砂礫層まで支持された杭であるが、NP17～19は上部洪積砂礫層で打止めされていることが考えられる。

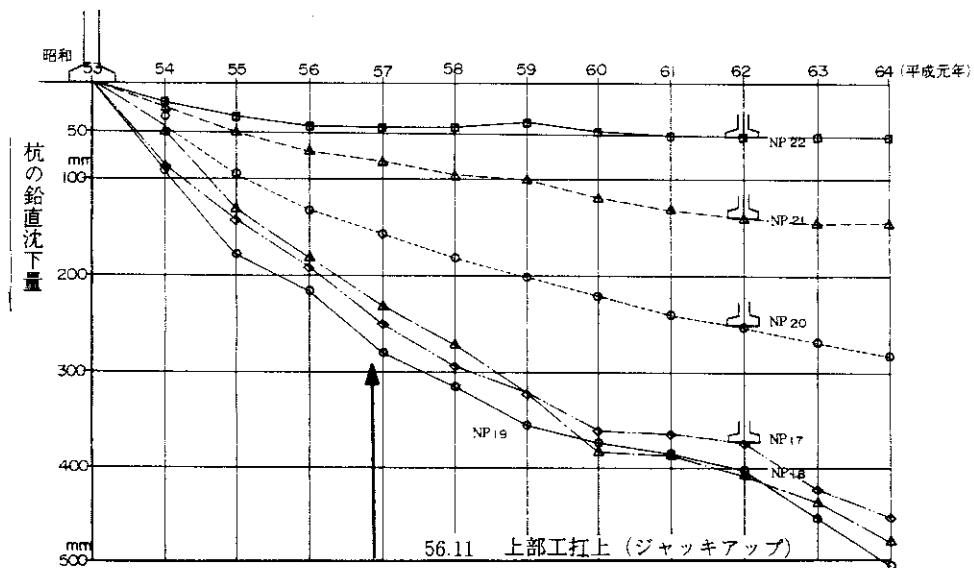
図-7 橋脚の鉛直方向の経年変更

一方、鉛直方向については観測結果より、NP20～22に比べ変位量が大きく、現在もなお沈下が進行中である。これはNP17～19が上部洪積砂礫層(第1天溝層)を支持層としていることに起因し、今後の沈下量は洪積第1粘土層の圧密沈下量に相当する30cm程度と予測される。

したがって、水平抑止対策は不要であるが、沈下に対する対策、打上工事が必要と考えられる。

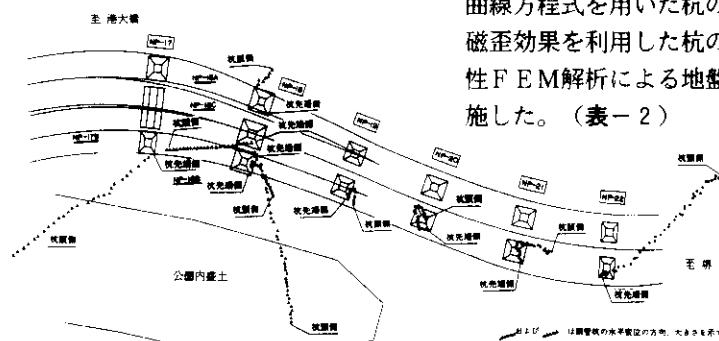
杭先端の水平変位

NP17～22の8つの調査箇所において各钢管杭をフーチング上面からボーリングし、杭内部の土砂を取り除いた後钢管内部から杭頭、杭先端の水平変位を測定した。図-8にその結果を示す。NP21、22については動態観測からも推定されるとおり大きく変形していることが判明した。NP17、18については水平変位が小さいにもかかわらず、钢管杭

は大きな変形が生じていることがわかった。NP19、20については大きな変状は認められなかった。

(2) NP21、22については動態観測の結果から、側方流動に起因する鋼管杭の変形による発生応力度は降伏応力度に近い状態であることが推測された。また、側方流動圧の増加は沈静化したが、流動圧自身はすぐには減少することは考えにくく、構造物の安全性を鑑み、早急に補強工事を実施する必要ありと判断される。

変形状態および今後の構造物の安全性から緊急性が高いと判断されたNP21、22については、昭和62年度より補強工事を開始し、平成元年度に完了した。
