鋼橋の疲労損傷と補修・補強計画

保全施設部 保全技術課 中村一平
同 部 同 課 関本宏
阪神高速道路管理技術センター 本村春一

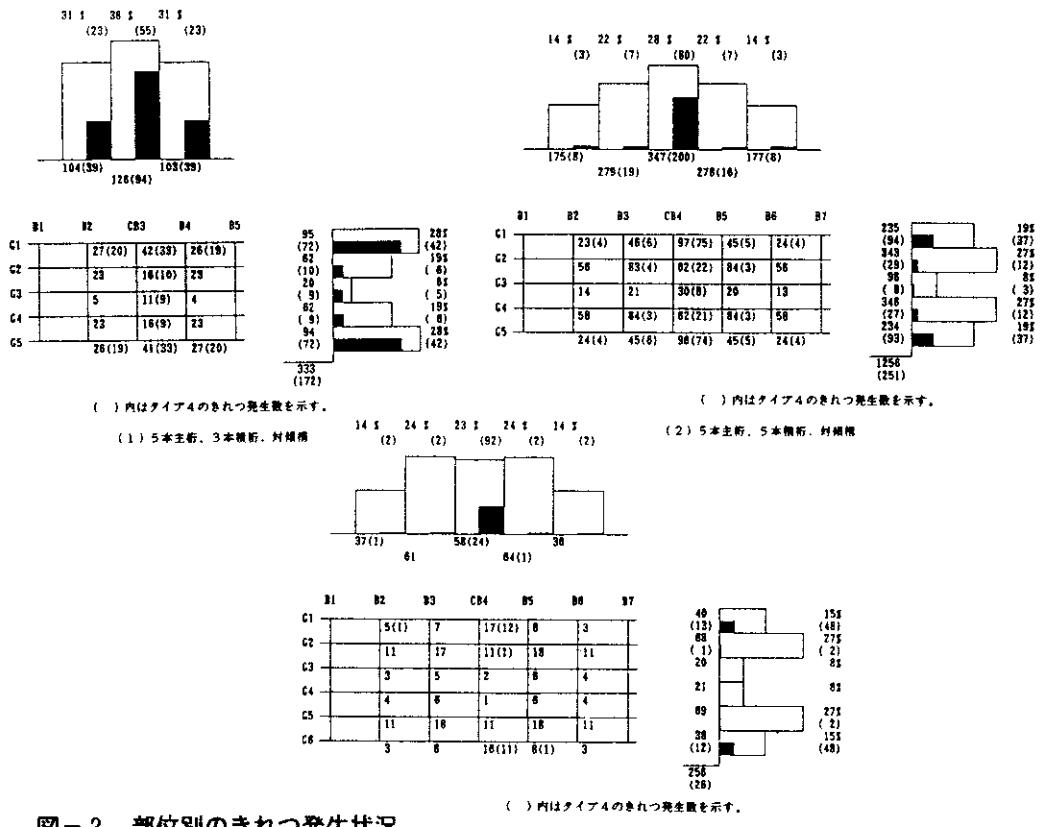
図-2 部位別のきれつ発生状況

代表的な部位別のきれつの発生状況を図-2に3例示す。

図中のきれつの発生比率は、部位別の相対的な違いをみるために橋梁内の全損傷格点数に対する各断面位置での損傷格点数の比を%で表したものである。また、相対称な格点それぞれの損傷格点数は、橋梁の対称性を考慮して、それら格点の損傷数の合計を均等に各格点に振分けている。

5本主桁で横桁および対傾構が3本の桁については、外桁のきれつの発生数が最も多く、次に外桁より一つ内側の桁が多くなっているが、他はすべて外桁より一つ内側の桁が最も多く、次に外桁となっている。

また、外桁とそれより一つ内側の桁のきれつの発生数の合計は、すべてのきれつの発生数の80%以上となり、最も内側の桁のきれつの発生数は、20%にも満たない。

さらに、主桁ウェブのきれつであるタイプ4のきれつの発生傾向は、5本主桁で横桁および対傾構が7本の桁を除けば、そのほとんどが外桁において発生している。

5本主桁と6本主桁の場合でその発生傾向が異なり、5本主桁の場合は、中央荷重分配横桁位置のきれつの発生数が最も多く、以下中央から離れるにしたがってその発生数が少なくなっている。しかし、6本主桁の場合は、中央荷重分配横桁の隣の対傾構位置のきれつの発生数が最も多く、横桁位置のきれつの発生数は、2番目ないし3番目となっている。

また、タイプ4のきれつについては、その半数以上が中央荷重分配横桁位置に発生しており、中央から離れるにしたがって少なくなる傾向にある。

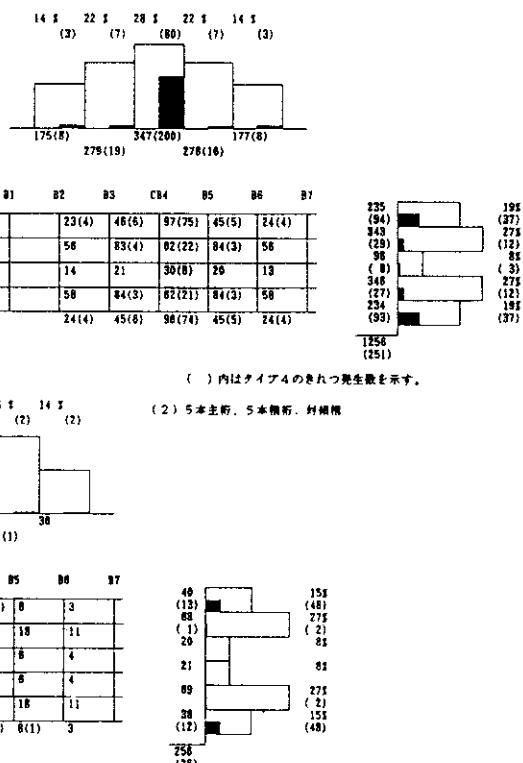
れない。しかし、タイプ4のきれつについては、そのすべてが外桁において発生している。
