# 門型標識柱の損傷と対策

神戸管理部 保全第1課 源野博好

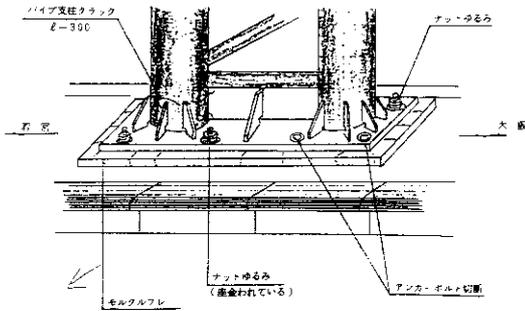
図-1 標識柱基部の損傷状況

京橋ICおよび柳原IC間の神G511の3門型標識柱においては、アンカーボルト頭部の欠損支柱基部のクラック、ナットのゆるみおよびペー

スモタルの破損が発見された。その損傷状況を図1に示す。その後の調査により神G636の2門型の標識柱等、他のほとんどの標識柱で同様な損傷が発見された。その要因は、橋桁、標識柱の振動及び風や通行車両による繰り返し荷重、基本構造の不備等が考えられる。

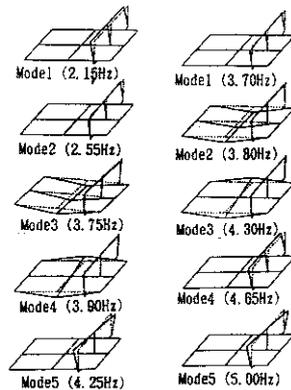
図-4 振動モード

固有値解析結果も同表中に示す。標識柱の振動は面外曲げとねじりのモードが卓越しており、これらの振動数は神P-191においてそれぞれ2.15Hz、4.25Hz、神P-356において4.65Hz、5.00Hzである。また、神P-191の標識柱は基部にゆるみ等の剛性低下が見られ、神P-356の標識柱と比較し、振動数が低くなっている。

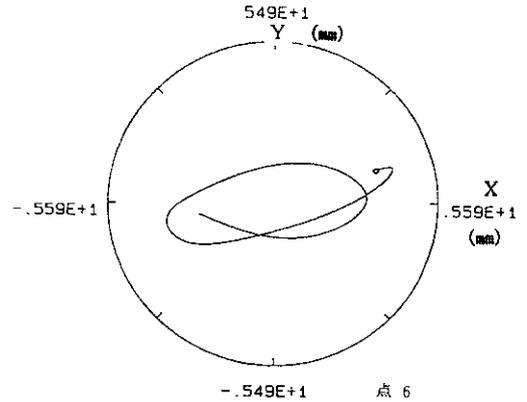
図6 標識柱頂部の変位履歴(神P-356)

す。柱頂部では約3～4mm程度の変位が生じていることがわかる。

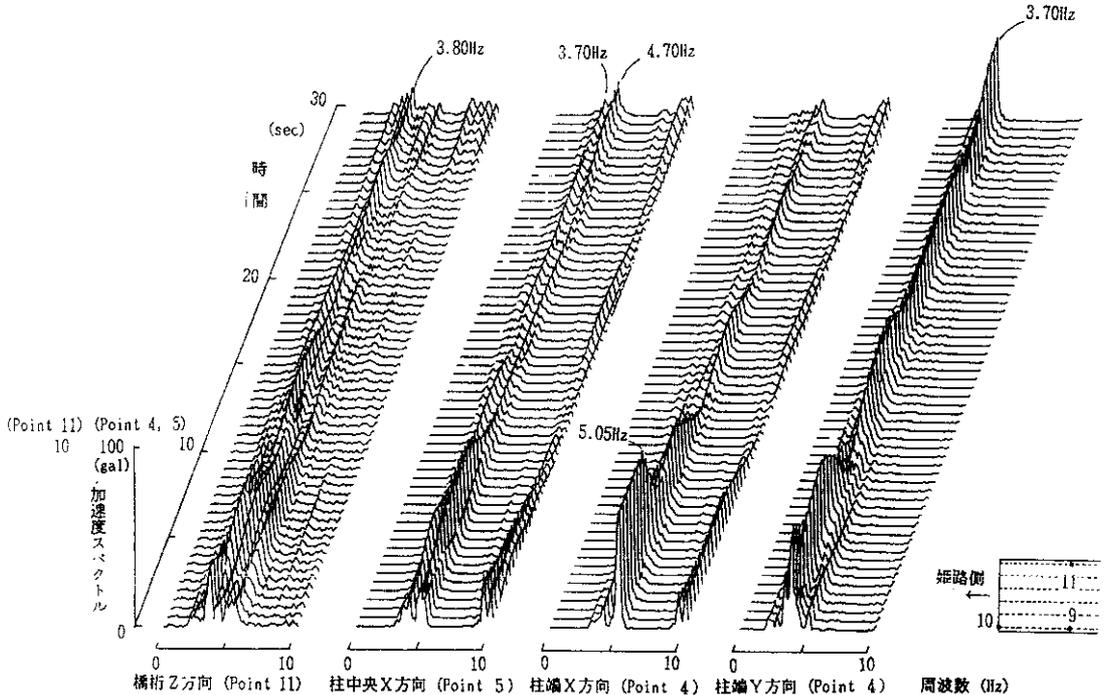
図5 ランニングスペクトル(神P-356)

とり、さらに斜め方向に時間軸をとって、橋桁、標識柱各点のスペクトルの時間的変動を表わしたものである。橋桁の曲げ振動(3.80Hz)に対応して標識柱の固有振動成分(3.80~5.00Hz)も変動しているのがわかる。

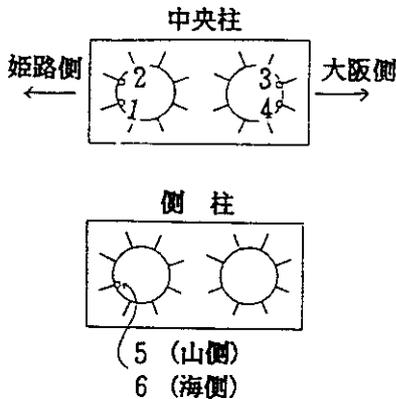
図-7 応力計測点

ーボルト等にゆるみが生じていたため、発生応力は1kgf/mm<sup>2</sup>以下となっているが、他の点では4～5kgf/mm<sup>2</sup>以上の応力が発生している。この種のリブの疲れ強さは10kgf/mm<sup>2</sup>程度と思われるが、リブ溶接時におけるビード形状の不良などがあれば、クラックの発生が起り得る応力レベルとなっている。

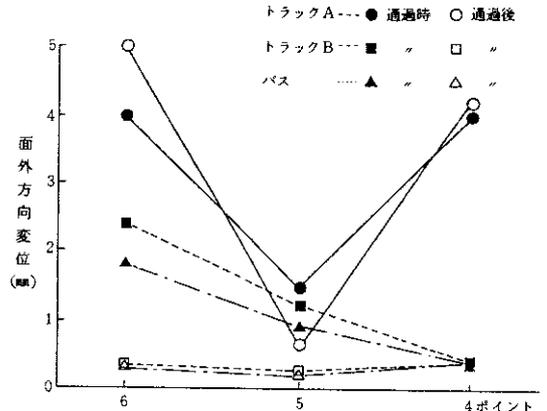
図9 走行車両の種類による柱頂部変位の比較

振動特性の異なる2種類のトラックと大型バスをそれぞれ1台ずつ走行させ、標識柱頂部（側柱ポイント4と6、中央柱ポイント5）の応答を求めた。車両通過時と通過後における標識柱面外方向の最大応答変位を図9に示す。バスに比較し車両重量の大きいトラックの方が応答が大きいこと、また、同じ載荷重量のトラックでも車両の固有振

動数により応答が異なることを示している。

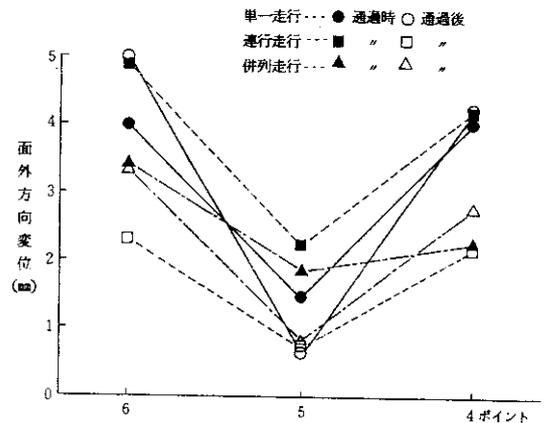
図10 走行状態の変化による柱頂部変位の比較

交通荷重が最も長く作用する連行走行が他の走行状態と比較し、最も応答が大きくなっているが、通過後においては、単一走行の場合の応答が大きくなっている。現地計測においても、交通量が多い場合よりもトラック単一走行の方が応答が大きくなる傾向が観測されており、解析結果は計測結果とよく対応した結果となっている。

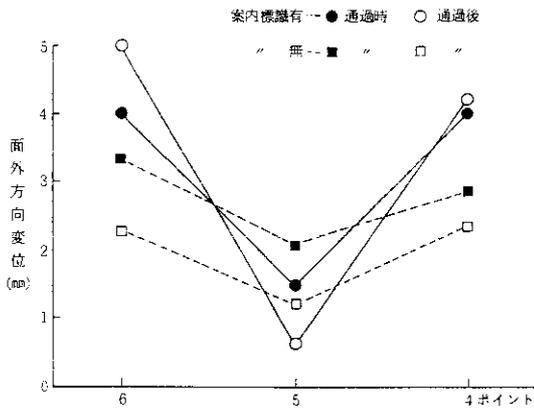
図11 案内標識の有無による柱頂部変位の比較

標識柱神P-191には、案内標識板が2台設置されている。この案内標識板の有無による頂部応答に与える影響を図11に示す。案内標識板を取り除くことにより、応答が大きく低減されることがわかる。

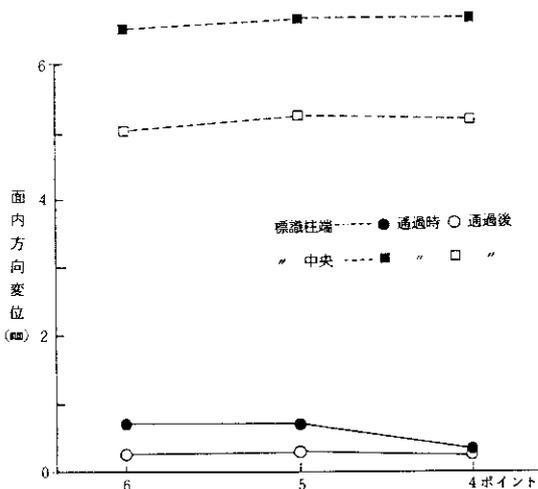
図12 標識柱の位置による柱頂部変位の比較

置位置を支間中央に移すことにより、標識柱を支えるブラケット自体の応答量も増大し、標識柱の面内方向の応答が大きく増大されることがわかる。

標識柱の設置位置を支承に近づけることにより、交通荷重による影響が減少し、振動が低減する。

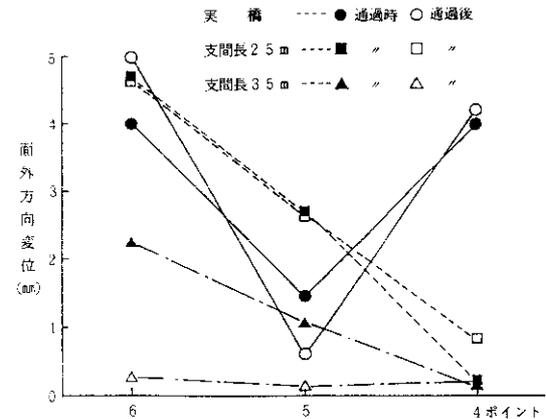
図13 橋桁支間長の変化による柱頂部変位の比較

橋桁の支間長による応答量への影響を把握するため、標識柱神P-191の設置される支間長29.4mの橋桁に対し、支間長25mと30mの橋桁に標識柱を設置して解析を行った。標識柱頂部の面外方向（橋軸方向）の最大応答変位を図13に示す。支間長の増大に伴い、標識柱の応答は低減する傾向にあるのがわかる。

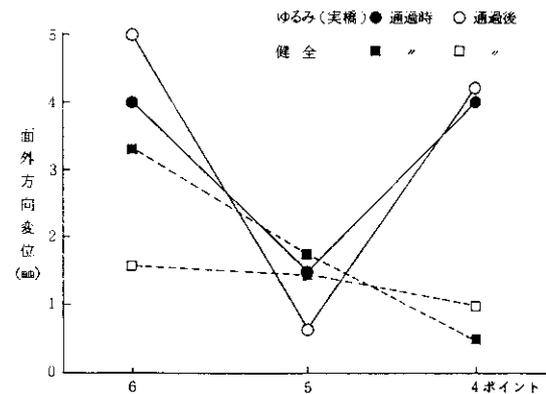
図14 標識柱基部の健全性による柱頂部変位の比較

標識柱種P-191では基部にボルトのゆるみ等が生じており、モデル化はそれらを考慮して行っている。そこで、それらのゆるみを考慮せず、完全に剛であるものとして応答解析を行った。この時の最大応答変位を図14に示す。基部にゆるみ等がなく、健全の場合には応答が低減しており、基部の剛性低下により応答が増幅されていることがわかる。

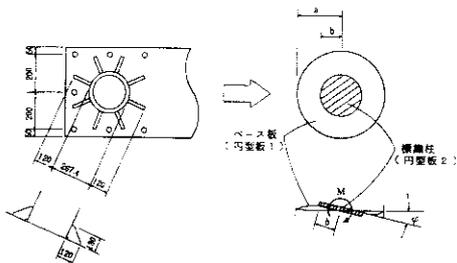
図15 標識柱とベース板のモデル化

ベース板を簡略的に周辺固定の円板にモデル化し、支柱によりモーメントが負荷された場合のベース板の応力を算定した。1) 半径 $r = a$ および $b$ 部における発生応力を表4に示す。リブ頂部にお

る支柱の発生応力 $4 \sim 5 \text{ kgf/mm}^2$ に対し、ベース板の応力は $2 \sim 3 \text{ kgf/mm}^2$ 程度と推定される。
