重量物落下事故により大変形した損傷桁の補修

神戸建設部 山手工事事務所
大阪管理部 調査設計課
同 部 保全第一課

要 約

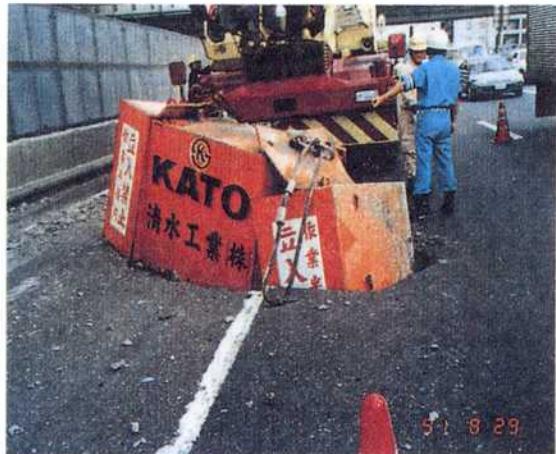
写真-1 事故の現場状況

環S-152の事故直後の現場状況は、写真-1のとおりである。落下場所は、G4主桁上のB5・

B6の分配対傾構間で4車線(南行き一方通行)中の3・4車線間であった。事故後ただちに点検した結果、各部材の損傷状況は以下のとおりである。

床版は、2.1m（橋軸方向）×3.7m（橋軸直角方向）の大きさで陥没し、床版コンクリートおよび舗装は剪断破壊されていた。鉄筋の一部に破断がみられたが、重ね継手部の滑りも多くみられた。また、当箇所は鋼板接着（ $t = 4.5\text{mm}$ ）による床版補強が施されており、直撃部は剥離されていた。

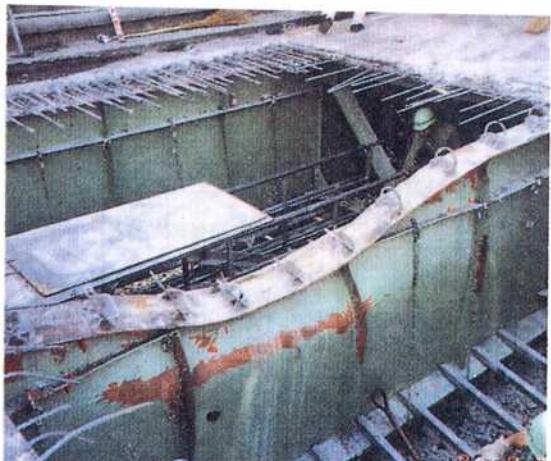
写真-2 主桁の損傷状況

カウンターウェイトの直撃を受けたG4主桁は、写真-2に見られるとおり大きく変形し床版合成用の馬蹄形ジベル筋1本が破断していた。変形は、直撃を受けたG4主桁の分配対傾構B5.B6間全般におよんでおり、上フランジ（ $t = 11\text{mm} \sim 12\text{mm}$ ）が約300mm鉛直方向に、ウエブ（ $t = 9\text{mm}$ ）が約200mm水平方向に変位していた。

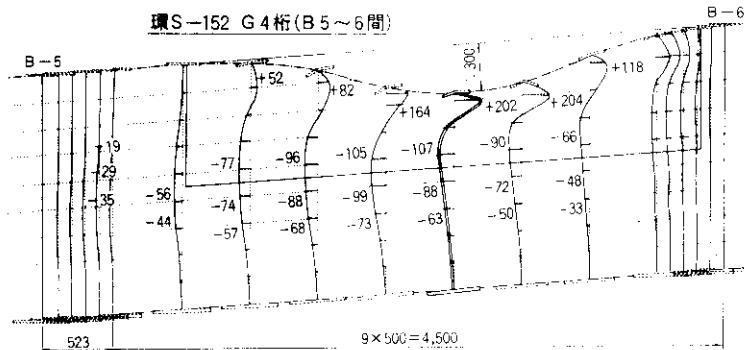
図-2 G4主桁変形状況図

要である。判断材料としては、変形状態やキャンバー実測等が挙げられる。本照査では、G4主桁の変形状態を第一義の判断基準と定め、図-2に示すような状況より桁高（H=1.8m）の下半分が健全であるものと仮定した。

図-2の変形状況に示すとおり、カウンターウエイト直撃部の主桁上部は完全な塑性変形域に達している。一方、腹板中央部から下フランジは最大100mmの面外変形がみられるが、以下の理由か

ら弹性変形であると判断した。

- ① 主桁下半分の変形が滑らかであり、塗装の剥離がみられないこと
- ② 水平方向の面外変形は100mmであるが、対傾構間隔で変形量を徐々と0.1%となり一般的に言われている弹性限度の0.2%以内であること
- ③ ウエブと下フランジの直角度が保たれていること

以上のことより、主桁の切断範囲は桁高の1/2を、対傾構間隔では添接板のスペースを確保した図-2のような範囲とした。

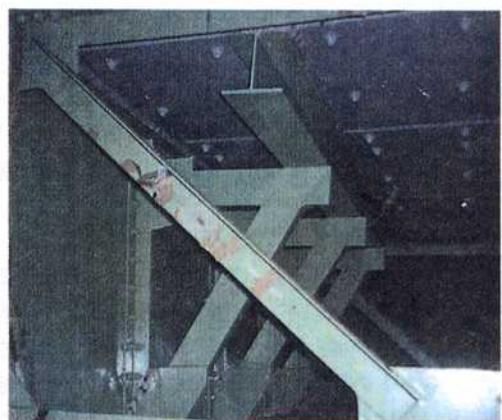
写真-3 床版補強工

床版各断面の照査応力度は表-3のようになる。床版の照査は、道路橋示方書に準拠した。すなわち、道路橋示方書の床版設計の曲げモーメント算出式は、4m以下を適用範囲としているが、当事例はそれ以上となるため、計算によって4~7mの範囲の設計曲げモーメントを求め、算出式との比較をおこない適用の妥当性を確認した。その結果、連続版として照査したときに既存床版部(t=180mm)に応力超過がみられたが、床版打設時の支保工を存置できること、引き続き写真-3に示す補強をすることなどから、ごく短期間であれば床版の安全性に問題がないと判断した。これら一連の工事は、事故発生後5日間の工程で完了し交

写真-3に示す補強は、上記床版応力の低減を目的として実施した。設置は、一部垂直補剛材を利用して補剛材を設けブラケットで縦桁を支持し、床版支持スパンを約4.75mに縮小した。縦桁と床版面は、活荷重が十分伝わるようシールをしエポキシ系の接着剤を圧入した。この補強をおこなうことにより、25%割増の短期荷重に対する許容応力の範囲となり、2次補修までの安全性が確保されるものとした。

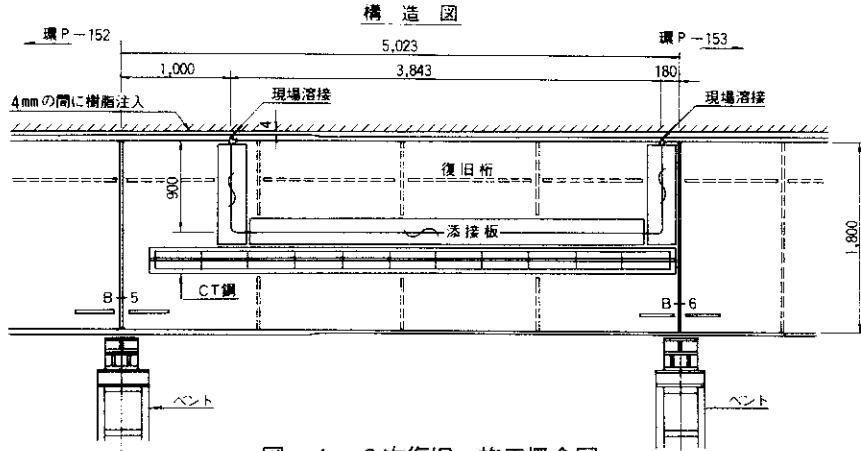
図-4 2次復旧 施工概念図

②についてFEM解析の結果、ジャッキアップ時に損傷部切断後の腹板コーナー部で応力集中が見込まれたため、図-4に示すようなCT鋼による補強をおこなった。また、突き上げ時床版に20kgf/cm²程度の引張応力度の発生がみられたが、一時的な荷重であり特に問題ないと判断した。

2次復旧時の検討においても1次復旧時と同様に、床版・主桁の損傷により隣接桁への再分配と1次復旧に伴う断面力を格子解析により計算した。さらに、ジャッキのアップダウンによる損傷桁・隣接桁の応力度の変化について解析し、損傷により再分配された死荷重応力度を改善するための突き上げ力を定めた。2次復旧の概念を図-4に示す。

検討の結果、突き上げ力は2点でそれぞれ30tずつとした。

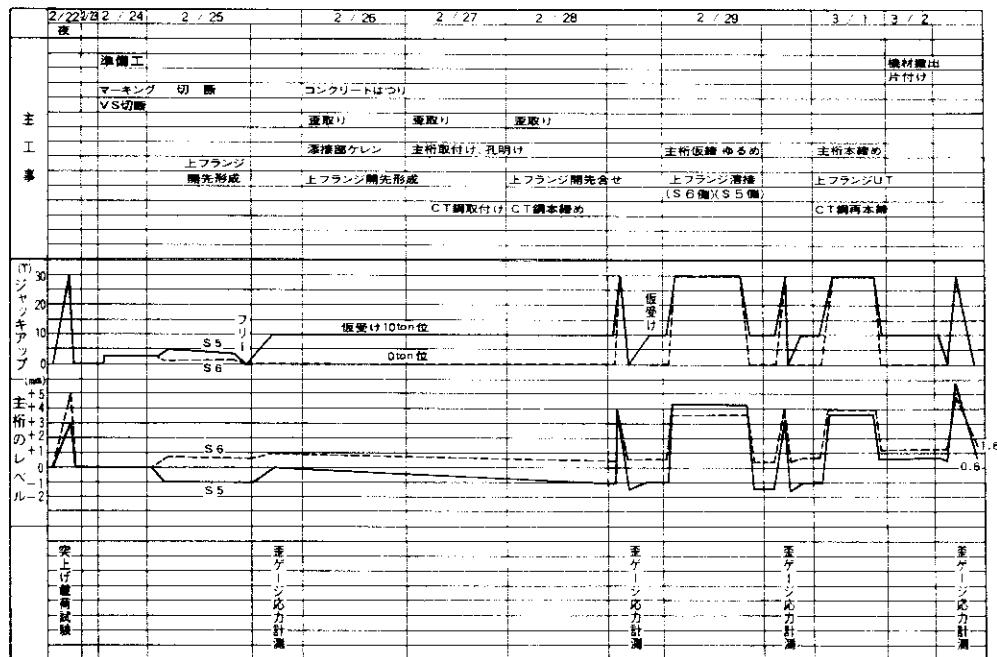
表-5 施工順序および主桁のレベル

施工順序に伴うジャッキ反力と主桁レベルは表-5のとおりである。桁を切断してからは、スパン中央寄りのB5ジャッキに偏る傾向となった。これはジャッキを支点とした、連続桁の挙動をした

開放後、上フランジ溶接部の超音波探傷試験をおこない異常のないことを確認した。さらに、表-5のとおり主桁レベルで1mm前後の改善が見られたことを確認した。

ベント設置後からの、施工順序およびジャッキの突き上げ力とそれによる主桁のレベル変化を表-5に示す。

ものと思われる。上フランジ溶接後、検討の30tで突き上げ主桁・近隣対傾構の高力ボルトの本締めをおこない、ジャッキを開放した。
