鋼板接着によるRC床版の補強効果の検証

大阪管理部	調査設計課	上田 芳夫
保全施設部	保全技術課	山口 良弘
同 上	同 上	杉江 功

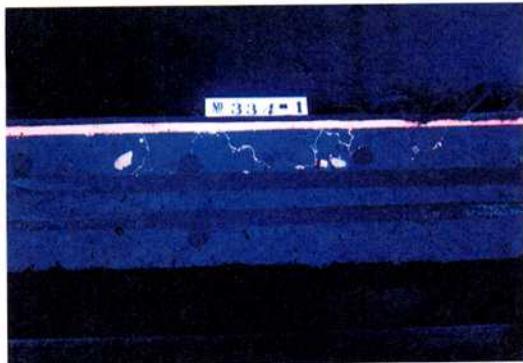
写真-1 エポキシ樹脂の充填状況

ところが、鋼板接着工法は、既存のひびわれをエポキシ樹脂の注入によって一体化させるだけでなく、鋼板によって新しい曲げひびわれの発生も拘束することとなる。写真-1は蛍光樹脂を用いた補強床版の断面である。白く見えるのがエポキシ樹脂であるが、ひびわれをよく充填している様子がわかる。樹脂の引張り強度は、コンクリートより大きいので、樹脂充填されたひびわれはもはや構造上の欠点とはならない。また、鋼板がコン

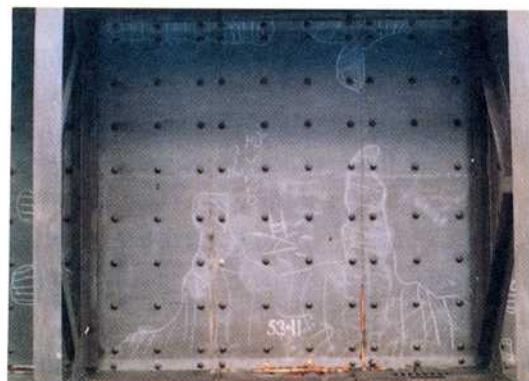
写真-2 補強鋼板の浮き

④ A、Bランクの損傷の内容は、不良音と遊離石灰が多い（写真-2、3）。不良音は面積30%以上をAランクとしているが、この場合でもアンカーボルトによって、床版の耐久性および床版コンクリートの剥離落下は守られているようである。

鋼板接着された床版の損傷は、4-1でも述べたように、鋼板の浮きと遊離石灰や錆が多い。鋼板の浮きには、鋼板と樹脂が剥離している場合、コンクリートと樹脂が剥離している場合を考えられるが、浮き部分の鋼板が錆びていることから、ほとんどが鋼板と樹脂の界面の剥離である。鋼板と樹脂が剥離しているのは、鋼板の錆が通常鋼板端部のシール部分に発生し、内部に進行しながら鋼板と樹脂の付着を切って行くためと考えられる。このため、鋼板の浮きは鋼板端部に発生している場合が多く、この場合シールも剥離しているのが普通である。

コンクリートと樹脂が剥離しているのは、樹脂注入時にコンクリートが水分を含み、もともと樹脂とコンクリートが接着しなかったものと考えられる。鋼板据え付け時には、通常コンクリート表面を乾燥させるが、施工手順の関係で樹脂注入までに若干日数があく場合がある。この間に降雨などがあり、既存のひびわれを通して、コンクリートが水分を含むと、エポキシ樹脂はコンクリートと接着せず、樹脂がひびわれを防ぐ効果にも問題がでると思われる。また、このような箇所では、部分的にジャンカも確認されており、完全に止水されていない様子であった。

4-1で述べたように、鋼板接着された床版の損傷原因は2つ考えられる。鋼板の鋲によって単に鋼板と樹脂の間に浮きができる場合は、鋼板に鋲があっても両者の付着を回復するような材料¹⁾を用いて再注入し、鋼板端部の処理を確実に行えばよい。また、樹脂注入時にコンクリートが水分を含み、樹脂が付着しなかった場合には、水の供給源の遮断と再注入、あるいは無機系材料の注入によるひびわれの止水などが考えられ、今後このような再補修方法についても研究する必要があると考えている。

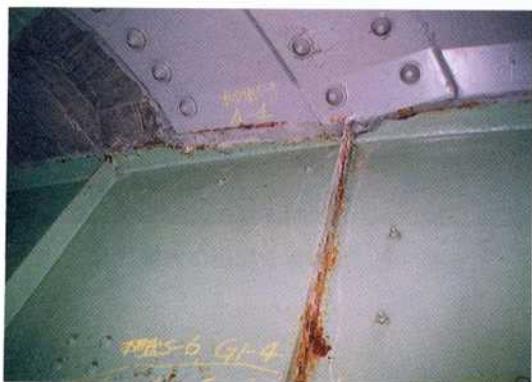
写真-3 補強床版の遊離石灰と錆

一方、鋼板の浮きがある箇所で当初から床版に貫通ひびわれがあり、樹脂注入がよくまわらなかった場合に、遊離石灰や鋼板端部の錆のような損傷になるようである。損傷が進むと、析出した石灰分の落下や鋼板および鋼桁の腐食などを起こし、長期的には床版への影響も心配される。

うである。また、損傷の多くを占める鋼板の浮きは、床版耐荷力に対して影響は少ないが、遊離石灰や鋲を伴うものは、路下や鋼桁に影響を与える。これらは、床版に水道が生じているためであり、遊離石灰、鋲を除去し、シールや塗装を行うだけでは、根本的な補修することはできない。
