## バイパス工法による主桁応力の経時変化調査

大阪管理部  
大阪第一建設部  
大阪管理部

### 要 約

平成4年度、路下点検調査により、大阪府道高速大阪池田線（環状線）の本町出路にて、ジョイント部からの漏水に起因すると思われる主桁母材の腐食が報告されたため、「バイパス材を用いた鋼桁補修工法」（以下、バイパス工法という）による補修を行うこととなった。

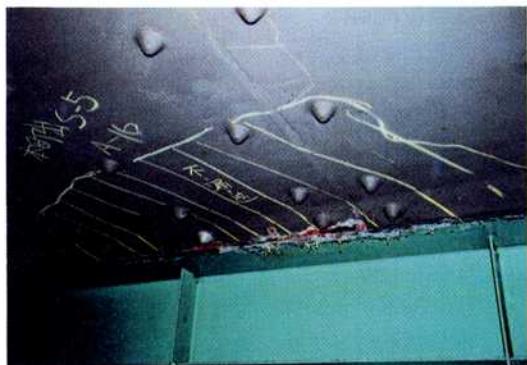
写真-1 損傷状況 (P5～P6)

P5～P6間の損傷は、写真-1、2に示すように床版からの漏水により発生した鋼桁の腐食が、主桁下フランジ及びウェブまで進行したものであった。また、水切り部からの漏水により主桁外側にも腐食箇所が見られた。

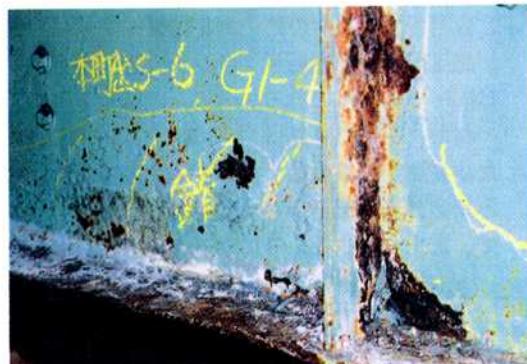
写真-3 損傷状況 (P6～P7)

一方、P6～P7間の損傷も写真-3に示すように床版からの漏水による腐食は、垂直補鋼材及び主桁下フランジ、ウェブ下端において見られた。

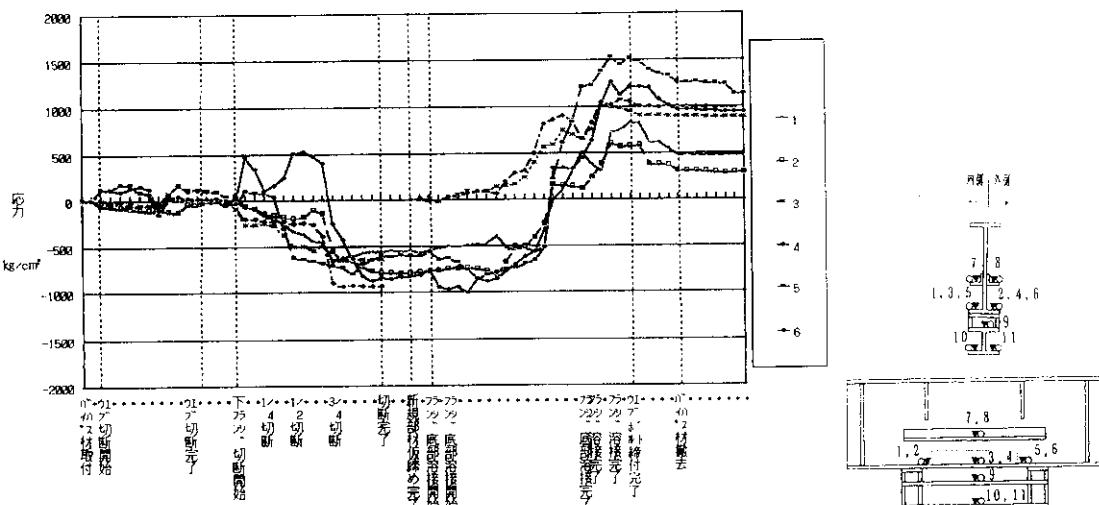
図-5 主桁下フランジ応力測定結果

施工段階毎の主桁下フランジの応力測定結果は図-5の通りであるが、以下の結果を得た。

①主桁下フランジの切断に伴い、各測点に徐々に圧縮応力が作用し、切断完了時点では、多少バラツキはあるもののおよそ  $750 \text{ kg} \cdot \text{f/cm}^2$  前後の応力が開放されていた。

②新規部材の溶接に伴い、開放応力は、溶接途中段階で切断前の初期状態に戻り、ウェブボルト締付け完了時点で引張応力が生じていた。

③フランジ溶接完了及びウェブボルト締付け完了後に導入された引張応力は、測点によってバラツキがあり、P5側測点(1, 2)では  $700 \text{ kg} \cdot \text{f/cm}^2$  前後、P6側測点(5, 6)では  $1200 \text{ kg} \cdot \text{f/cm}^2$  前後、新規部材測点(3, 4)では両者の平均的な  $1000 \text{ kg} \cdot \text{f/cm}^2$  となっていた。なお、この時に、P5側とP6側で引張応力に差が生じた原因として、開先の形状やルート間隔が異なっていたためと考えられる。

- ④バイパス材を撤去すると、溶接により生じた引張応力が初期状態に比べ過剰に生じた。
- ⑤下フランジ切断時に開放される応力 (-750 kg・f/cm<sup>2</sup>) を死荷重応力と仮定すると、工事完了後最終的に主桁には約1500kg・f/cm<sup>2</sup> ( $\approx 800\text{kg}\cdot\text{f}/\text{cm}^2 + 750\text{kg}\cdot\text{f}/\text{cm}^2$ ) の応力が作用していることになり、許容応力1900kg・f/cm<sup>2</sup>の79%程度を占めることになる。

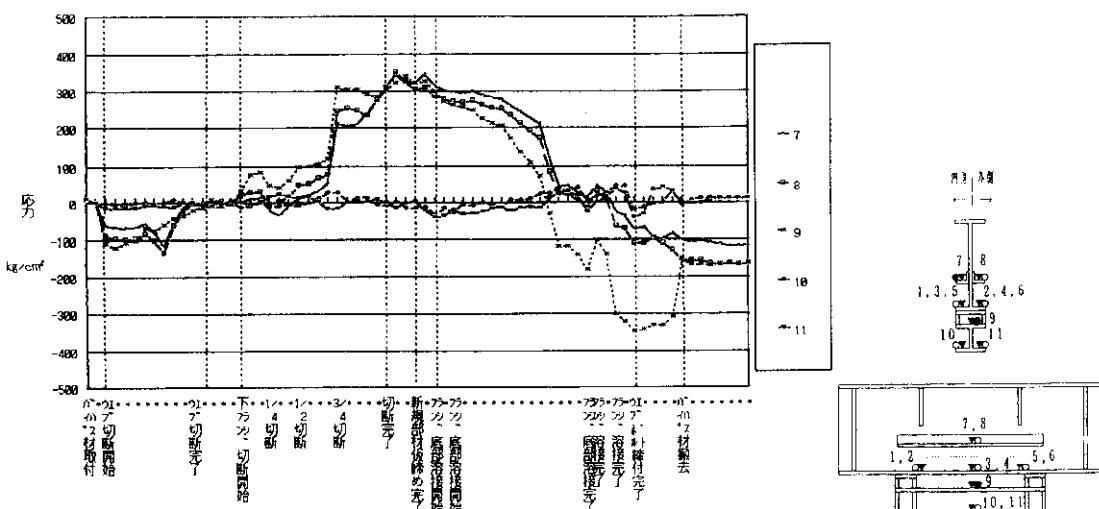
図-6 バイパス材の応力測定結果

施工段階毎のバイパス材における応力測定結果は図-6の通りであるが、以下の結果を得た。

- ①主桁下フランジ切断に伴い、水平補剛材(7,8)には、主桁に作用していた引張応力がバイパス材に移行して行く状態が見られ、切断完了時点では約300kg・f/cm<sup>2</sup>の応力が移行していた。

②バイパス材上フランジ(9)も水平補剛材とほぼ同じ応力の流れとなっており、切断完了時点で約300kg・f/cm<sup>2</sup>の応力が主桁から移行していた。

③新規部材溶接に伴い、バイパス材に移行した主桁の応力は、再度主桁へ逆移行する状況が計測されている。溶接完了時点では水平補剛材(7,8)には初期値(0kg・f/cm<sup>2</sup>)に比べ100kg・f/cm<sup>2</sup>程大きな圧縮応力が導入されている。また、バイパス材上フランジ(9)においても溶接により応力の再移行が見られ、溶接途中で初期値に戻り、溶接完了時点では300kg・f/cm<sup>2</sup>程の過圧縮応力が作用していた。

④バイパス材下フランジ(11)は、切断時及び溶接時に±20~30kg・f/cm<sup>2</sup>程度の応力しか作用しておらず、若干バイパス材の部材断面が安全側にあると思われた。

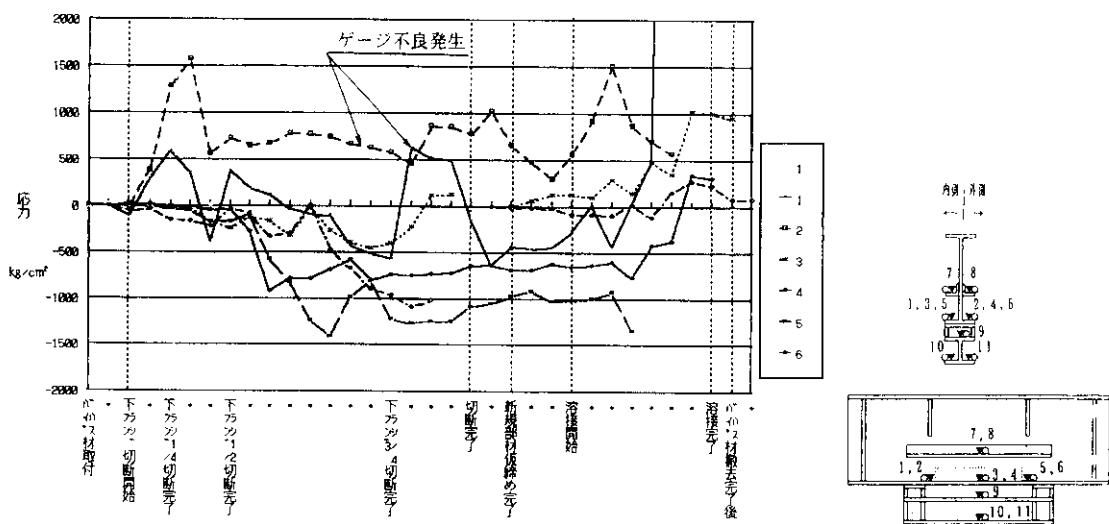
図-7 主桁下フランジの応力測定結果

G6(P6~P7径間)は拡幅桁のため途中で変曲点があり、主桁とバイパス材とが並行に設置されていないことに起因すると思われる開放応力の偏心により桁の内側と外側で異なった応力状態が観測された。しかし、全体的には下フランジ及びバイパス材応力測定結果共に、桁下直下の交通荷重が少なかったため測定値は小さかったが、G5(P5~P6径間)とほぼ同様な傾向を示しており、良好な結果が得られた。
