鋼床版トラフリブ疲労亀裂補修前後の応力測定

神戸管理部 調査設計課 米倉徹
同 部 同 課 柳瀬保
同 部 同 課 丸山悟

阪神高速道路神戸西宮線の西宮市域の5径間連続鋼床版ゲルバー箱桁橋（西宮第2工区、管理番号神P-34～39）において、平成2年6月の定期点検でトラフリブに疲労亀裂と思われる損傷が発見された。その後の追跡点検で疲労亀裂損傷を確認し、平成4年度に補修工事を行った。補修工事の際、損傷箇所の応力測定を行い、補修効果の確認と疲労余寿命の推定を行った。また、破面観察を行い、亀裂発生原因の推定も行った。その結果、溶接部や、プレス曲げ加工したトラフリブのコーナー部より亀裂発生していた。平成5年度には、若返り工事の際に補強施工を試験的に行った。補強効果については現在解析中である。

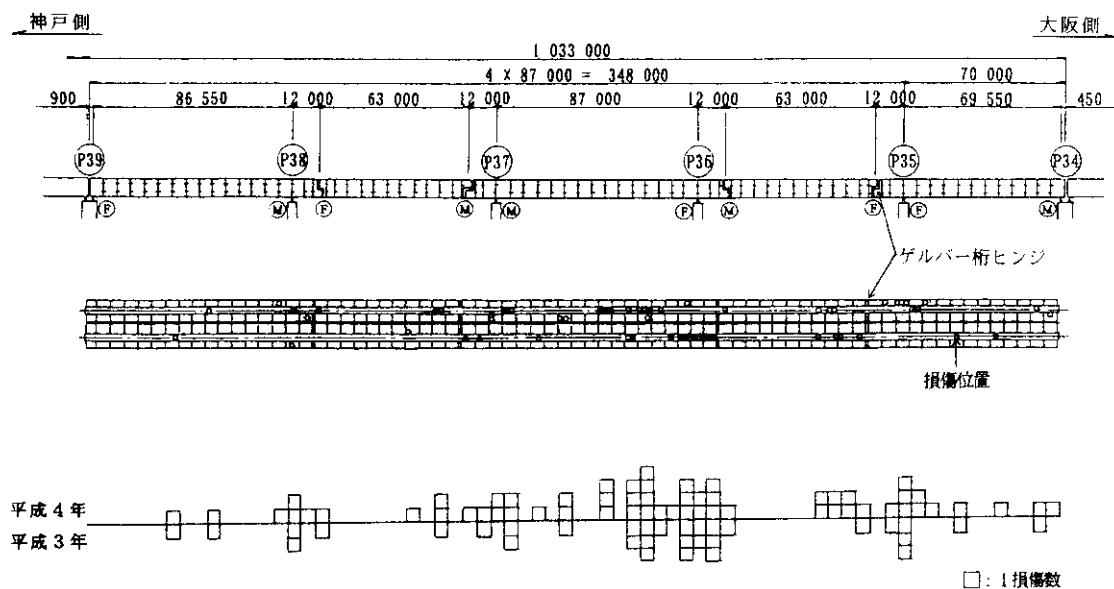
図-1 橋軸方向の損傷分布

損傷分布を図-1・2に示す。橋軸方向の損傷分布は、P-36～P-37の複定着スパン部（2つの張出部を持つ張出ばり）に比較的集中していると思われる（56箇所の損傷の内、29箇所がこの区間にある）。また、橋軸直角方向の損傷分布は、走行車線上の箱桁内の2番目のトラフリブに約半数の損傷が集中している。レーンマーク位置から推定すると、このトラフリブ直上あるいは極めて近い位置に輪荷重が載荷しており、この影響が大きいと考えられる。

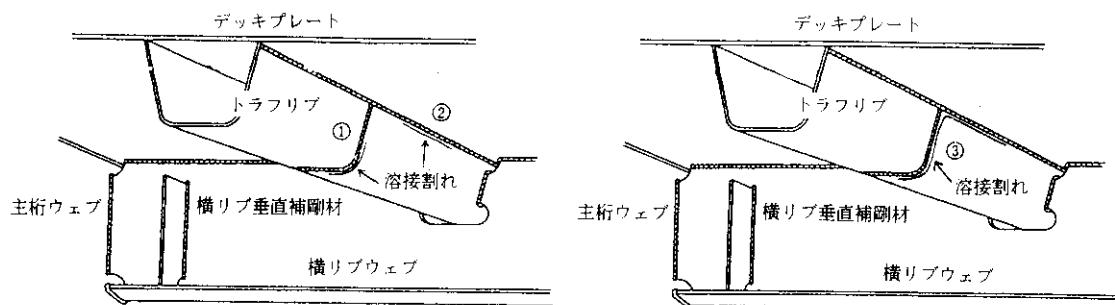
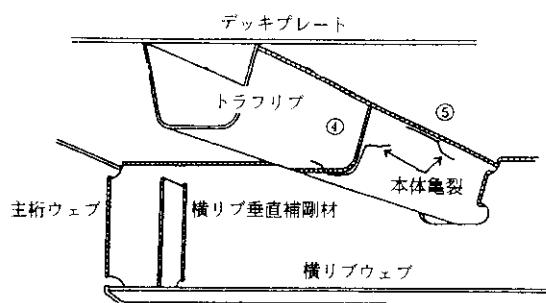
図-3 損傷状況

①トラフリップ突き合せ溶接部の亀裂
②トラフリップと鋼床版との隅内溶接部の亀裂

③トラフリップ突き合せ溶接部の亀裂と、トラフリップと
鋼床版との隅内溶接部の亀裂がつながったもの

④・⑤トラフリップ本体に亀裂が至るもの

損傷状況を図-3に示す。亀裂発生パターンは①トラフリブ突き合せ溶接部の亀裂（特にプレス曲げ加工したコーナー部）、②トラフリブと鋼床版との隅肉溶接部の亀裂に大別出来る。亀裂損傷は上記2パターンから亀裂が進行し、①・②がつながったもの（③）、①・②からトラフリブ本体に亀裂が至るもの（④、⑤）が大部分である。

図-3 ①の亀裂発生タイプである。破面観察の結果、突き合せ溶接部が部分溶け込み溶接になっており、荷重がトラフリブ直上に載荷された時、コーナー部に応力集中が生じ、亀裂が発生したと思われる（図-6）。

図-3 ②の亀裂発生タイプである。トラフリブ近傍に輪荷重が載荷した場合の鋼床版の変形形状から推定すると、隅肉溶接のルート部には引張り力が作用するものと思われる（図-7）。破面観察では、溶接の溶け込み不足が見られた。

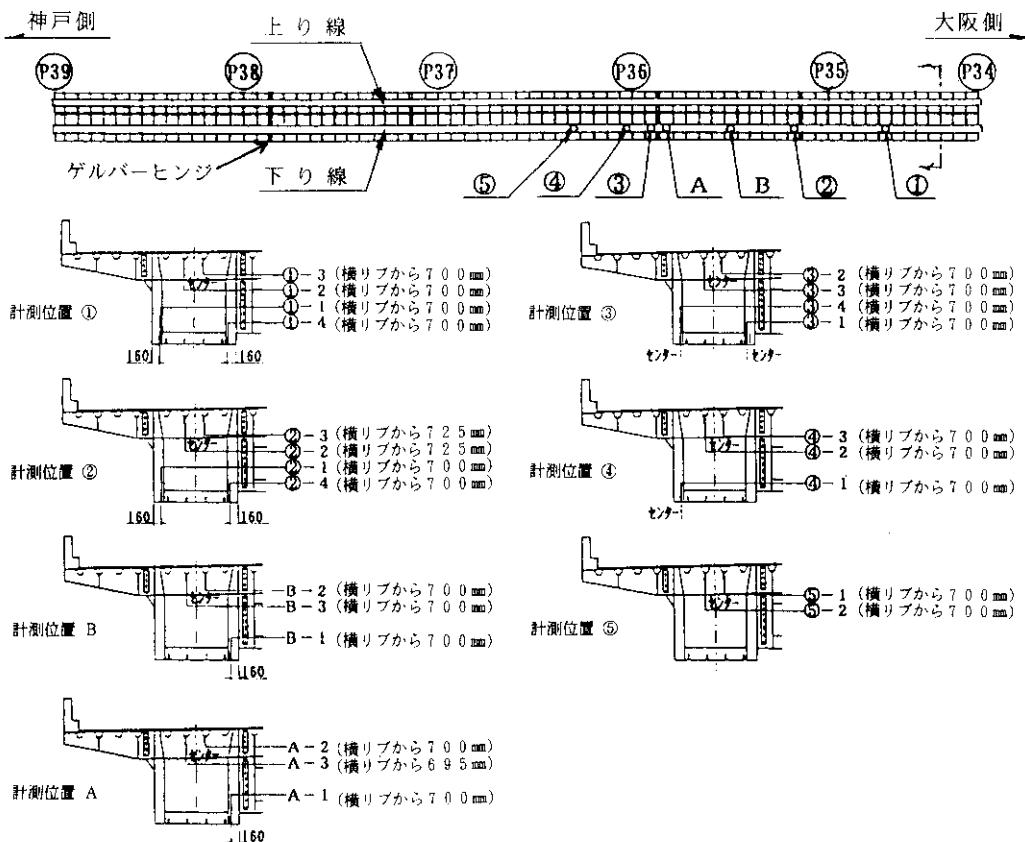
図-5 測定位置

損傷部補修の効果確認と疲労余寿命の推定のため、応力測定と応力頻度測定を行った。測定は比較的損傷度合いの大きな下り線側神P-35～36の健全なトラフリブと、補修した（損傷）トラフリブ及び下フランジ部について行った。測定位置を図-5に示す。測定位置A・Bは健全部である。測定時間は48時間の連続計測とした。

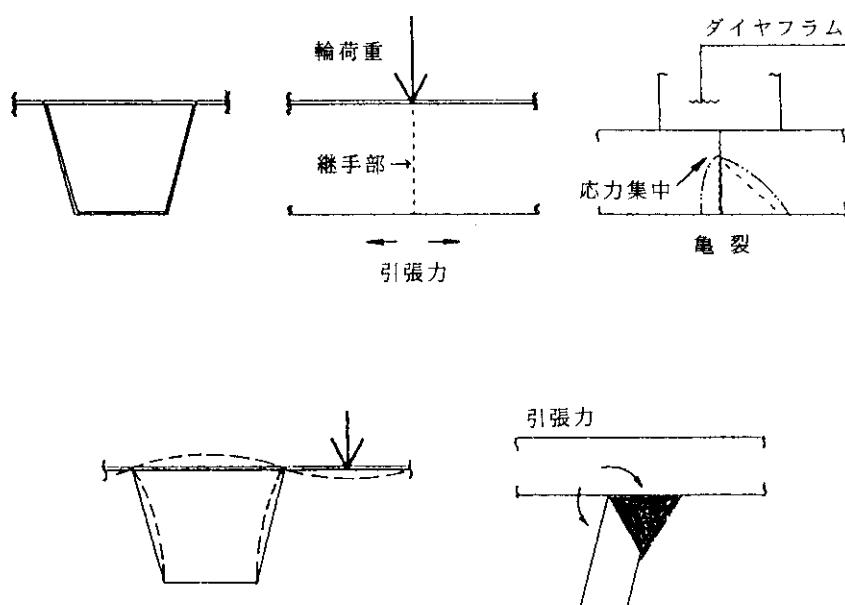
図-7 輪荷重がトラフリブ近傍に載荷された時の応力作用図

- I) 輪荷重載荷による引張り力（横リブにより変形が拘束されている箇所の応力大）
- II) 輪荷重載荷による局部変形
- III) 隅肉溶接部の溶け込み不足によるルート部の応力集中
- IV) 隅肉溶接部の溶け込み不足

亀裂は、これらの条件が重複して発生すると考えられる。実際に損傷が確認された箇所は、幅員構成から想定した車輪の軌跡分布のピークに近いトラフリブ位置であった。
