アルカリ骨材反応によるRC床版の損傷と補修

神戸第一建設部	設計課	山 口 良 弘
保全施設部	保全技術課	杉 江 功
大阪第二建設部	工事第一課	丸 山 悟

本報告は、道路橋RC床版にアルカリ骨材反応によると思われるひびわれが発生した事例について、10年間に及ぶ追跡調査結果と、その結果に基づいた健全度判定と補修の考え方を報告している。

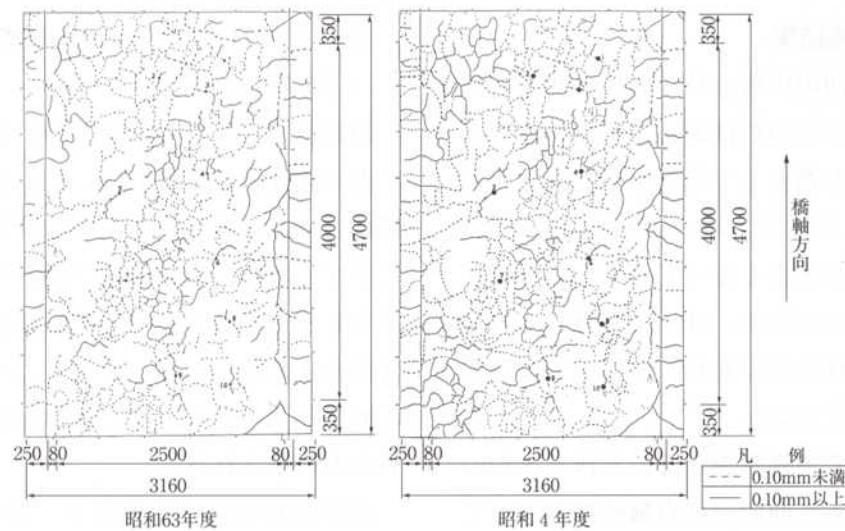
図-3 ひびわれ状況図（西S-22 L-4）

追跡調査している床版について、ひびわれ進展状況の調査結果の例を図-3に示す。全体的には、橋軸方向と橋軸直角方向のひびわれを明確に判別できず、斜めに伸びるもののが目立つている。また、ASR特有の3方向のひびわれが約120°に交わる状況もよくみられる。ただし、ハンチ部については断面変化方向のみにしかひびわれが現れていないのも特筆される。

ひびわれ状況の変化は4～5年間のものだが、新しいひびわれが古いひびわれの間に発生していく様子がよくわかる。ひびわれ幅は最大で0.3mmあるが、ほとんどは0.2mm以下で、松原線では0.1mm以下の微細なひびわれが多数を占めている。このように、ひびわれ幅自体はそれほど大きくならず、この点でASR橋脚などに生じたひびわれとは様子が異なる。また、ASR損傷の著しい橋脚にみられたひびわれ部でのコンクリート表面のずれも観察されていない。

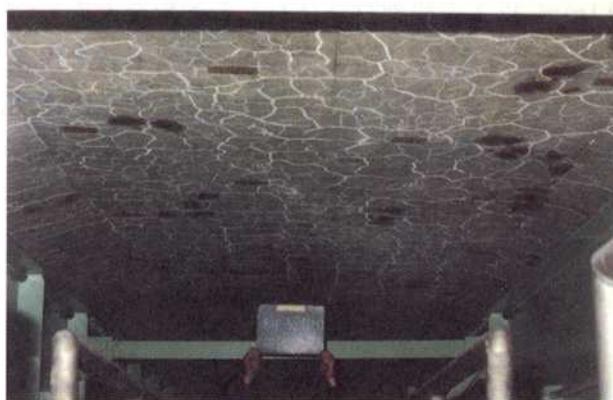
写真-1 ひびわれ状況（松S-584 A-6）
(ひびわれ密度 $21.3\text{m}/\text{m}^2$)

写真-1は調査床版を検査路から撮影したものである。微細なひびわれもチョーキングしているので多少誇大表現に見えるが、ひびわれ密度としてはかなり大きいことがよくわかる。また、写真-2はいわゆる活荷重の繰り返し作用による床版のひびわれ損傷の例（Aランク）を撮影したものであるが、橋軸直角方向のひびわれが卓越し、その密度もかなり写真-1より小さいことがわかる。

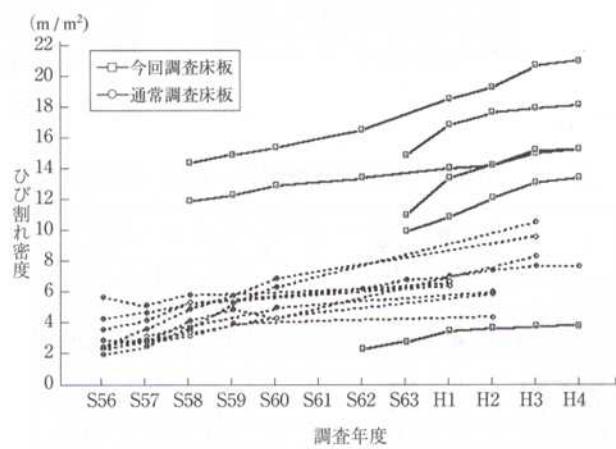
図-4 ひびわれ密度経年変化図

ASR損傷と考えられる床版6パネルの他に、通常の損傷床版においても追跡調査を行っている。図-4はこれらの床版について、0.05mm以上のひびわれ密度の経年変化を示したものである。通常の床版についてもかなりのデータが集められているが、その最大値は $11\text{m}/\text{m}^2$ 程度である。これに対して、今回の調査6パネルはそのほとんどが $12\text{m}/\text{m}^2$ 以上であり最大値は $21\text{m}/\text{m}^2$ を超えている。

ひび割れ密度の増加傾向はどちらの床版でもあまり変わらず、スピードは小さいものの今後とも

増加する様子が伺える。ひびわれ密度の大きい調査床版はその初期値も全て $10\text{m}/\text{m}^2$ 以上であり、供用開始が昭和55年から56年であることを考えると、特に昭和58年から調査を行っている松原線のように、建設後比較的に早い段階で相当なひびわれが生じていたことになる。

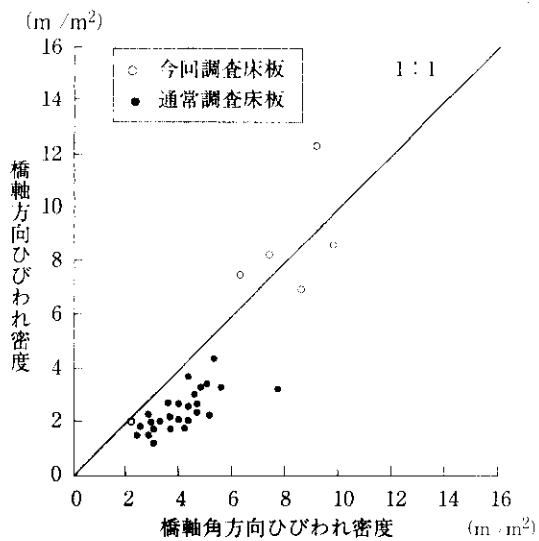
図-5 ひびわれ密度比較

図-5は最新年度の調査から 0.05mm 以上のひびわれについて、橋軸方向と橋軸直角方向のひびわれ密度を比較したものである。通常床版（特に昭和46年以前の設計示方書で設計されたもの）のひびわれ損傷は、配力筋不足などにより、まず橋軸直角方向のひびわれが発生し、これが床版のスリット化をもたらした後、橋軸方向つまり主筋に対してひびわれが発生する。このため、図-5の黒丸で示したように、橋軸直角方向のひびわれが卓越するのが普通である。ところが、今回の調査床版では必ずしもこのような傾向はみられない。これは 0.1mm 以上のひびわれでみても同じであった。通常ASRによるひびわれは、プレストレスなど拘束する方向性がなければ、発生する方向に特に規則性はないが、この調査でも同じことがいえる。

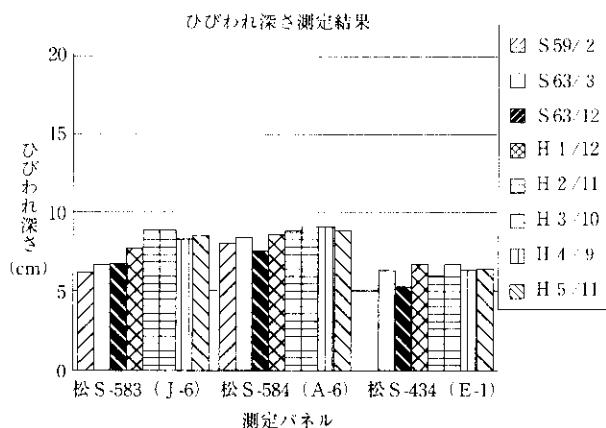
図-6 ひびわれ深さ測定結果

これらひびわれ深さ測定値の平均値の経年変化を図-6に示す。調査初年度にひびわれ深さは 5cm を超え、すでに鉄筋のかぶり（ 3cm ）以上に進展していたことがわかる。その後の増加はそれほど大きくないものの、鉄筋の腐食については注意する必要がある。

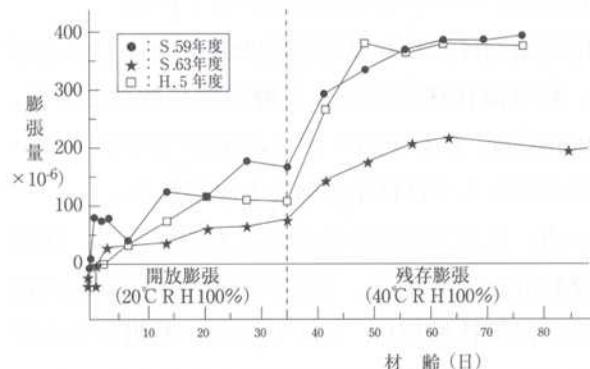
図-7 コア膨張量測定結果

阪神高速道路公団における規定¹⁾では、図-7に示すように35日までを開放膨張、それ以後70日までを残存膨張、これらの合計を全膨張量としているが、膨張はどれもほぼ採取後60日で一定になった。また、全膨張量は150~400 × 10⁻⁶程度にとどまり、橋脚での値と比べるとかなり小さいものであった。

上記の規定では床版、高欄など薄い部材は対象外としながらも、全膨張1000 × 10⁻⁶をASR判定の基準値としている。この点からすると、これらの床版のひびわれがASRによるものとすれば、その判定値を新たに設定する必要がある。

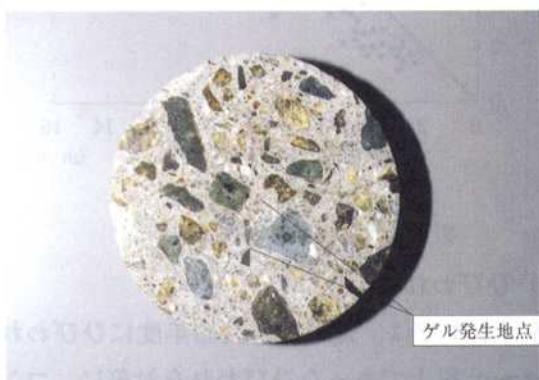
写真-3 コア断面にゲルが発生(養生10日目)

昭和59、63年度の試験では、コア表面にゲルは発見されなかった。平成5年度でもコア表面にゲルは発見できなかったが、コアを幅1cmにスライスしたところ、その断面にゲルを確認することができた(写真-3)。これは、これまでASRと判定するのに最も躊躇していた点に答えを出している。

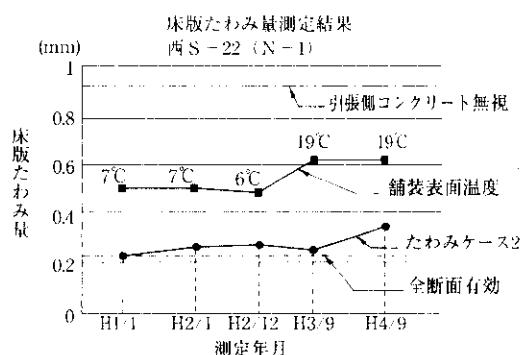
図-9 たわみ量測定結果の代表例

図-9は西宮線におけるケース2のたわみ量測定結果を示しており、等方性板で全断面有効とした理論値と引張側コンクリートを無視した理論値および舗装の表面温度を併記している。実測たわみ量は全断面有効の理論値に近い。また、温度差による舗装剛性の変化の影響などを考慮すれば、たわみの経年変化はかなり小さく、現在のところ耐荷力はそれほど問題ないようである。
