5号湾岸線の支承被災原因

神戸第一建設部 有野工事事務所 中村 求
神戸第二建設部 設計課 加賀山 泰一
大阪管理部 保全第一課 江川 典聰

キーワード：兵庫県南部地震、支承、有限要素解析、2軸載荷実験

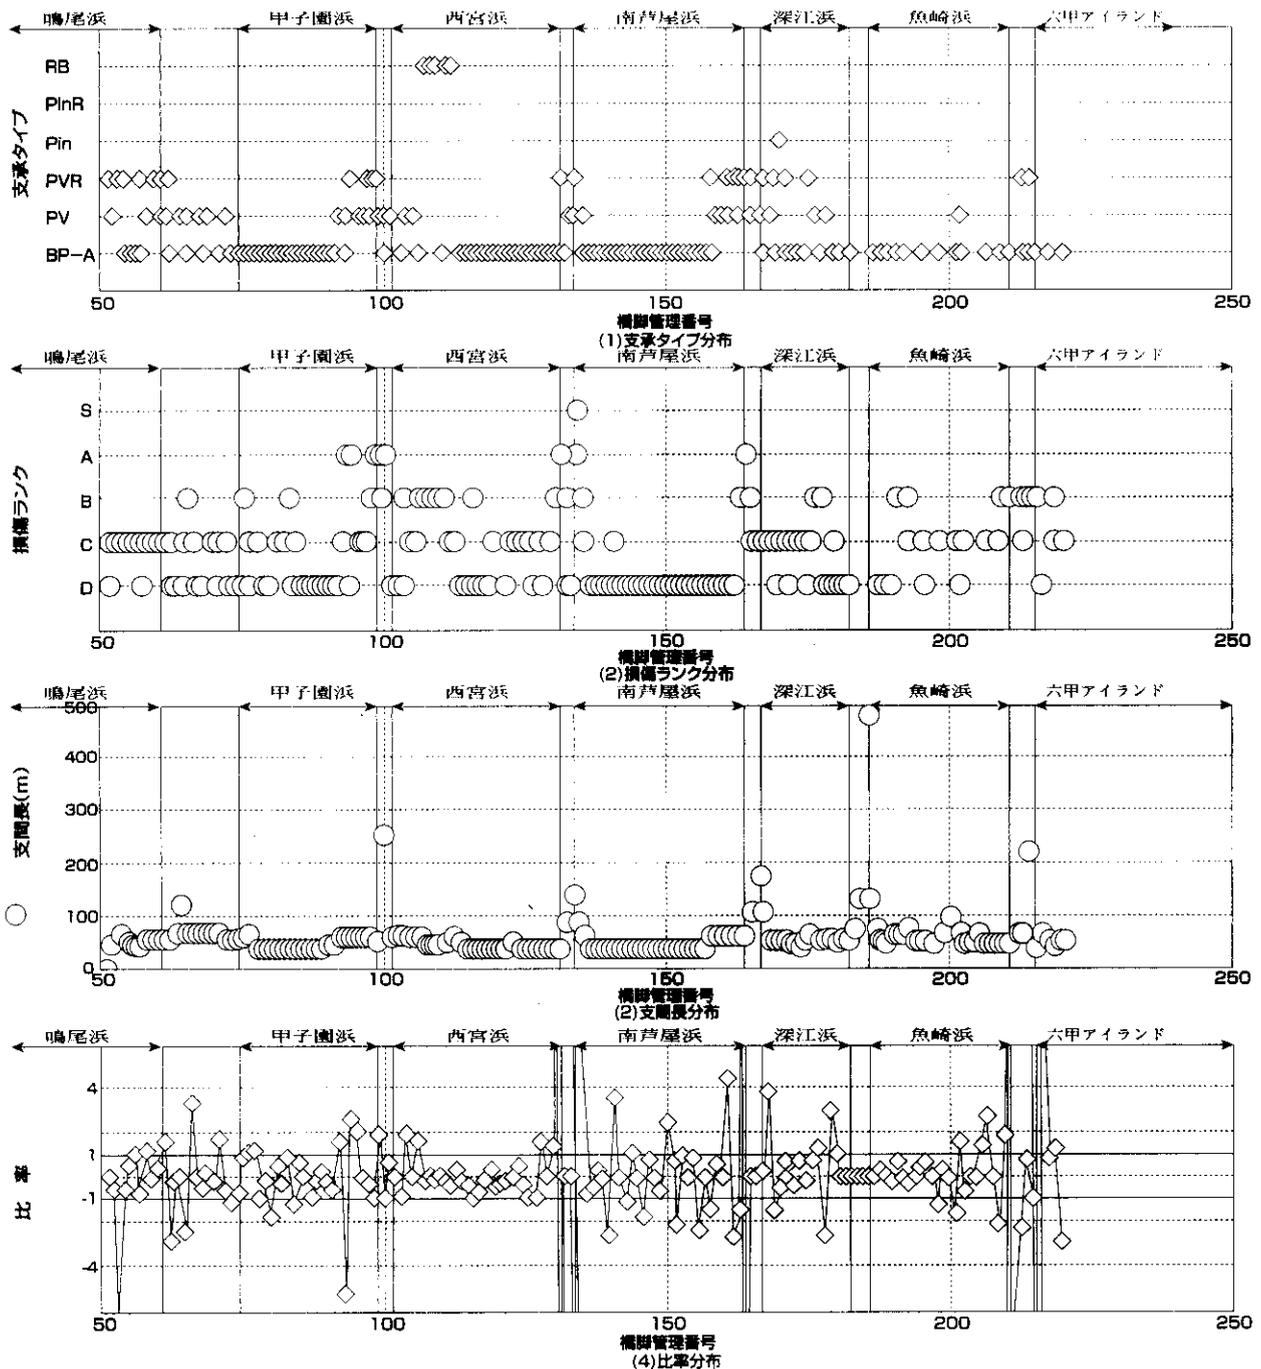
図-2 支保の被災分布

見たランク分けであり、Sランクは落橋部の支承、Aランクは上部構造が下部構造上に落下して大破した支承を表す。Bランク以下は構成部品の一部に損傷を受けた支承である。3号神戸線と同様、高力黄銅支承板支承（以下、BP-A支承という）の管理数量が多い。しかし、損傷程度で見れば、ピボットローラー支承（以下、PVR支承という）が高い。これは、図-2に示す路線内における支承位置と使用支承種別、損傷ランク、支間長および橋軸方向移動量と可動支承の移動量の比率の関係からもわかるように、移動可能量を大きく採ることができるPVR支承が主に水路上を跨ぐ長大橋梁に多用されていた結果、地盤の側方流動の影響を最も大きく受けたためであると考えられる。したがって、支承の被災状況を分析する場合、支承種別ごとに分析する必要があると考えられた。以下に、損傷率の高いPVR支承（PV支承を含む）と管理数量の多いBP-A支承の被災状況をまとめる。

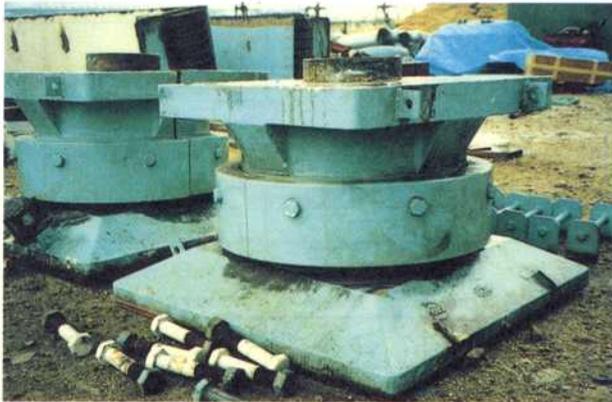
(1) PV支承

トボルトセット (M22) および鋳鋼材 (図-3 参照) を製造し、それらの材料強度分析を実施した。サンプリングした被災支保は写真-1 に示す、芦屋川橋ゲルバー部のPV支保 (全反力約900tf) と深江浜工区のBP-A支保 (全反力約350tf) である。

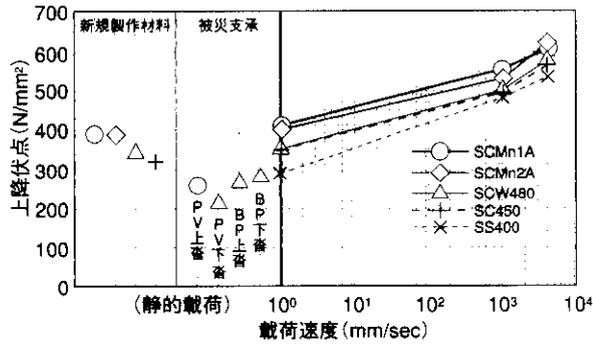
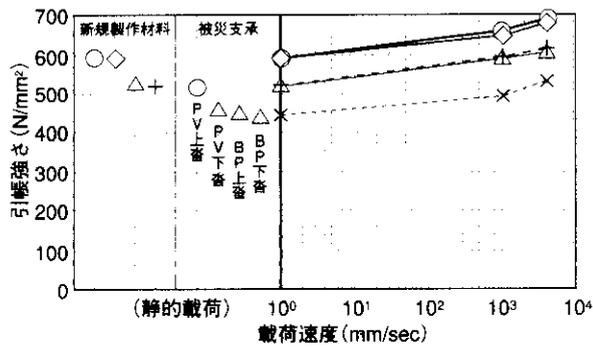
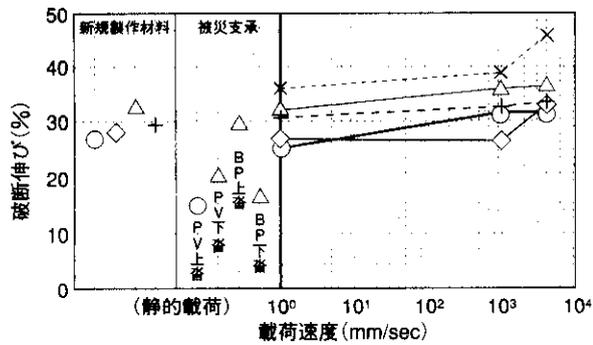
図-5 引張試験結果

1) 被災した支承の内部から切出した試験片の引張強度は、一部JIS規格値²⁾⁻⁴⁾を満足しないものがあった。

2) 新規製造鋳鋼材は、全てJIS規格値²⁾⁻⁴⁾を満足した。

3) 荷重載荷速度が増加するに従って、降伏点は向上したが、引張強さ、伸びはあまり変化しなかった。

4) 切欠き効果により、降伏点と引張強さは向上したが、伸びは低下した。

5) 試験温度については、-10℃まではほとんど変化しないのに対し、-20℃では、降伏点と引張強度は向上したが、伸びは低下した。

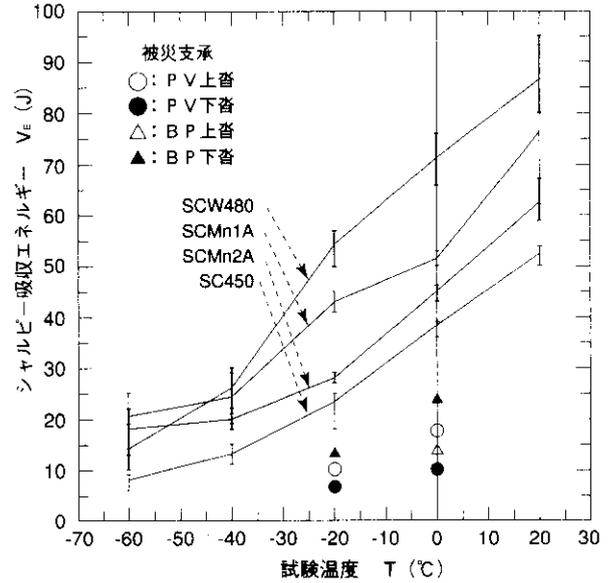
図-6 シャルピー衝撃吸収遷移曲線

は、下沓に使用されているSCW480⁹⁾ (0℃, 27J)のみであるが、JIS規格値を下回っていた。

2) 新規製造鋼材については、SCW480以外の規格のない材質も含め0℃での結果は全て27J以上であった。

新規製造鋼材は、肉厚が100mm以下と薄いために熱処理過程の寸法効果が顕著に現れ、JIS規格値を満足できたものと考えられる。今後、今回のような大型支承を用いる場合、硬さ試験を行うなどして、支承本体の材料強度をより正確に検査する必要があると考えられる。

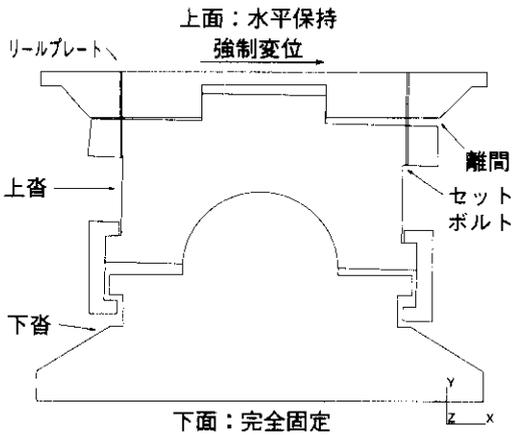
図-7 PV支承の解析モデル（強制変位10mm負荷時）

強制変位を負荷すると、せん断キーとピボット部に反力が生じ、この反力作用位置が偏心しているため、設計どおり上沓に回転モーメントが作用する。強制変位の増加に伴い、上沓回転モーメントも増加し、セットボルトに大きな引張力が発生する。セットボルトは設計荷重の約2.2倍の水平反力1.060tfで降伏にいたった。セットボルト降伏後、ソールプレートと上沓が離間し、水平反力1.240tf

（強制変位10mm）で引張強さに達した。また、サンプリング支承において、破壊起点となったせん断キー角部には過大な応力が発生し、セットボルトの降伏後、水平反力1,180tfで降伏応力に達した。

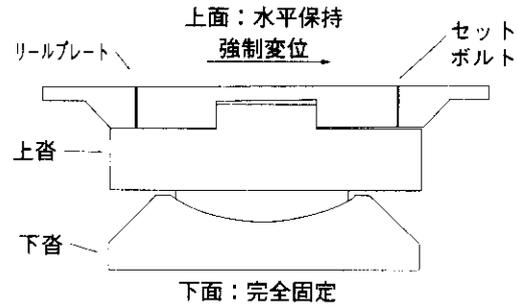
図-8 BP-A支承の解析モデル（強制変位10mm負荷時）

強制変位を負荷すると、せん断キーと上沓ストッパーに反力が生じる。BP-A支承の場合、反力作用位置の偏心量がPV支承に比べ小さいが、上沓に回転モーメントが発生する。ばね定数②の場合、設計荷重の約1.8倍の水平反力800tfでセットボルトが降伏したが、実際は水平反力約600tfで上沓ストッパーが先行して降伏すると考えられる。ばね定数①の場合は、水平反力約900tfでセットボルトが降伏した。したがって、上沓ストッパーの強度が高ければ、セットボルトが設計水平力の2倍程度で降伏するといえる。一方、せん断キー角部の応力は、セットボルト降伏後に発生するがPV支承に比べ小さ

く、破壊に結びつく可能性は低いと推定される。

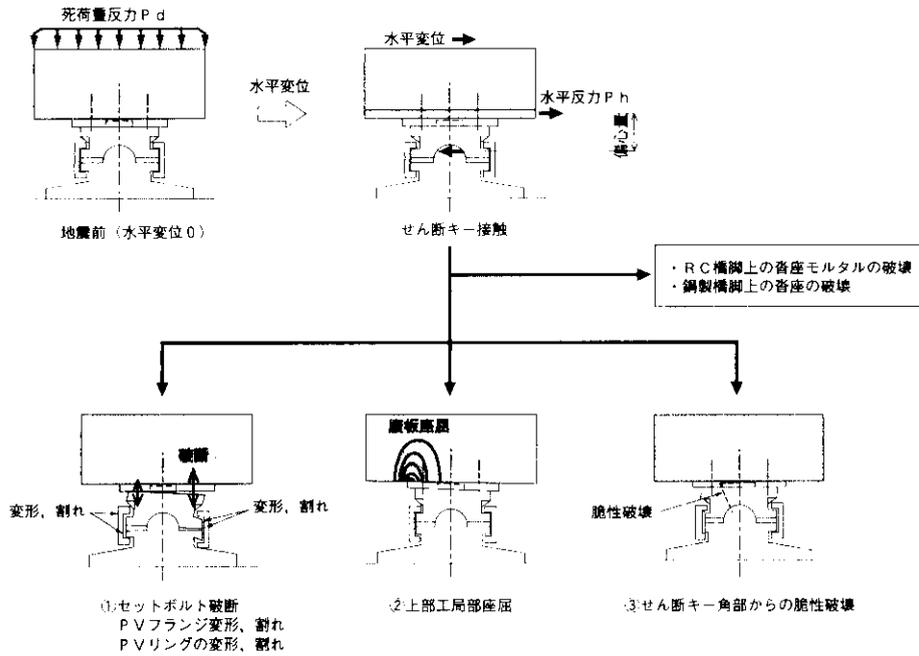
図-9 橋軸方向変位に対するPV支承の破壊形態の推定

セットボルトの強度は、他の部位に比べて相対的に低いので、上部構造に過大な橋軸方向慣性力が作用すると、セットボルトに引張力が生じて塑性変形し、ついには引張破断したと考えられる。特に大きな慣性力が作用した支承位置では、セットボルトの破断後に、ピボットフランジおよびリングが接触して変形、割れなどの損傷が発生したと考えられる。

上部構造の強度が他の部位より相対的に低い場合、セットボルトの破断前に主桁の腹板が局部座

屈を起こしたと考えられる。道路橋示方書・第V編⁵⁾(平成2年2月)では、支承高さの高い場合、支承前後端部に補強リブを設けるよう規定されているので、この損傷事例はほとんどなかった。

低い場合に、せん断キー回りの損傷が発生したと考えられる。この場合、一般には、設計で予想するとおりせん断キーがせん断破壊するが、せん断キー角部に、①切欠きなどの応力集中源、②使用鑄鋼の低じん性値および③高作用応力があった場合に、せん断キー角部から脆性破壊する可能性が

あると考えられる。せん断キー角部の曲率半径を大きくするなどの対策を施せば、このような破壊は防止できると考えられる。

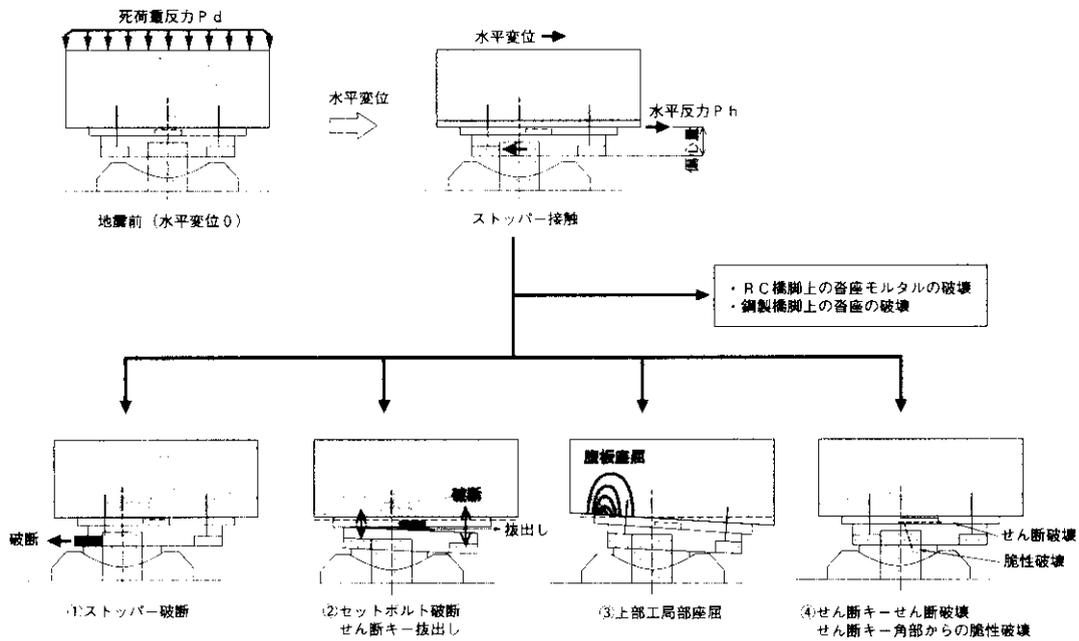
図-10 橋軸方向変位に対するBP-A支承の破壊形態の推定

上沓ストッパーの強度が他の部位より相対的に低い場合、設計で期待するとおり、上沓ストッパーが曲げとせん断が混在した破壊形態となる。実際の損傷パターンとしては、設計条件どおりのこの破壊パターンが最も多かった。

セットボルトの強度が他の部位に比べて相対的に低い場合、上部構造と上沓の間で離間が生じる。すなわち、セットボルトに引張力が生じ、セットボルトは塑性変形後、ついには破断する。ただし、セットボルトの破断伸びはせん断キーの高さよりも大きいので、セットボルトの引張破断に先行してせん断キーがはずれる可能性がある。

せん断キーの強度が他の部位より相対的に低い場合、せん断キー角部から破壊する。実際の破壊パターンとしては、せん断キーのせん断破壊が見られた。

なお、上記は、橋軸方向水平変位に対するものであるが、橋軸直角方向についても基本的には同様なことがいえる。ただし、橋軸直角方向には強度が高いサイドブロックがあるので、セットボルトが破断して上部構造がせん断キーからはずれたり、上部構造の重心位置と支承位置の高さの差が大きかったため、上部構造の下部がめくれあがるような破壊形態が生じたと推定される。

上部構造の強度が他の部位より相対的に低い場合、主桁腹板が局部座屈を起こす可能性が指摘される。今後は、支承高の低い支承においても、支承前後端に補強リブが必要であると考えられる。
