京橋ディビダーク橋の地震被害と補修・補強

工務部 工務第一課 是 近 哲 男
計画部 特定計画調整室 川 北 司 郎
神戸第二建設部 須磨工事事務所 瀬 川 利 明

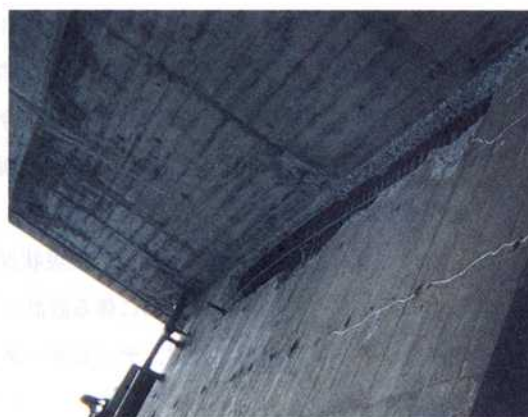
- 1) P441橋脚は明石側、大阪側に幅1~2mm程度のひび割れが生じていたが、橋脚の耐力については問題ないと考えられた。
- 2) P442, P443橋脚は明石側、大阪側の柱頂部のコンクリートがはく離しており、主鉄筋は座屈していた。また、帯鉄筋も外側に膨らみ出し、外れているものもあった(写真-1)。
- 3) P444橋脚は山側、海側の側面に幅1~2mm程度のひび割れが発生していたが、橋脚の耐力については問題ないと考えられた。
- 4) ケーソン基礎についてはボアホールカメラによる損傷調査の結果、耐力性・耐久性上問

写真-1 橋脚頂部の損傷状況 (P443)

今回の地震により橋脚の鉄筋は損傷を受け、座屈を起こしていた。構造上、既設鉄筋の取替えは極めて困難であることから座屈鉄筋は加熱修正のみとしたため許容応力度の照査においては既設鉄筋は無視した。つまり、弾性変形内では上端PC鋼棒～鋼板～下端アンカー筋が引張鋼材として抵抗すると考え、応力度照査（RC計算）を行った。

まず初めに橋脚の断面修復として、幅0.3mm以上のひび割れに対してエポキシ樹脂の注入を行った。次に、水平方向アンカーボルトの定着型鋼を取り付けるために、またアンカー穿孔位置と主筋との取り合いの確認のために幅30cm、深さ5cm程度(主筋まで)の橋脚表面部分をはつり取った。

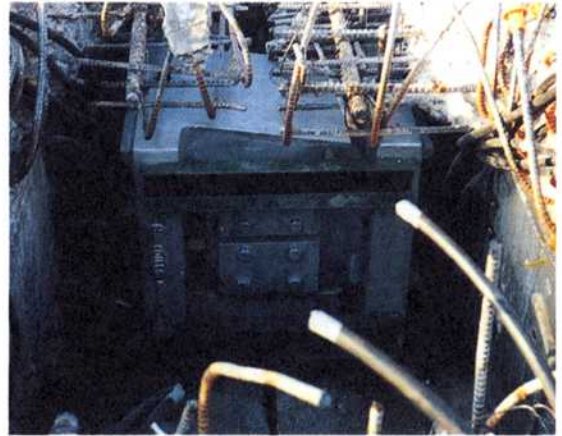
写真-2 ヒンジ沓の据え付け

損傷を受けたヒンジ沓に接近して、新しいヒンジ沓を設置した。ヒンジ沓は、外寸法69cm×

60cm×60cm、重さ1.24tfの面支承タイプで、上床版開口部から搬入し、あらかじめセットしておいたレール上をジャッキにて横移動させ据え付けた(写真-2)。

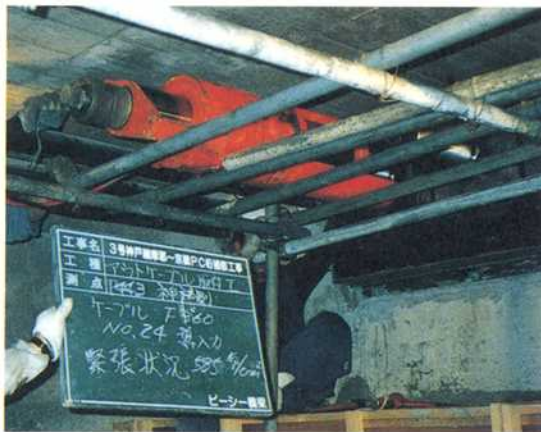
写真-3 外ケーブル緊張状況

構造変更によるヒンジ沓の重量増加による桁のたわみを制御することおよび主桁の部材補強を目的として、S441～S442に外ケーブルを設置した。外ケーブルとして、SEEEタイプF360Tを1径間当たり12本用いた。桁内へのケーブル挿入は中央分離帯開口部(50cm×40cm)から、リール・ウインチなどを用いて引き込んだ。緊張力は外ケーブル1本当たり200tf導入している。緊張状況を写真-3に示す。また、ケーブル定着部はウレタン樹脂注入により防食を行っている。
