門型標識柱基部構造の改良について

保全施設部 保全技術課 宮脇 潔
保全施設部 保全技術課 時 譲 太
京都建設事務所 桃山工事事務所 奥西 史伸

要　　旨

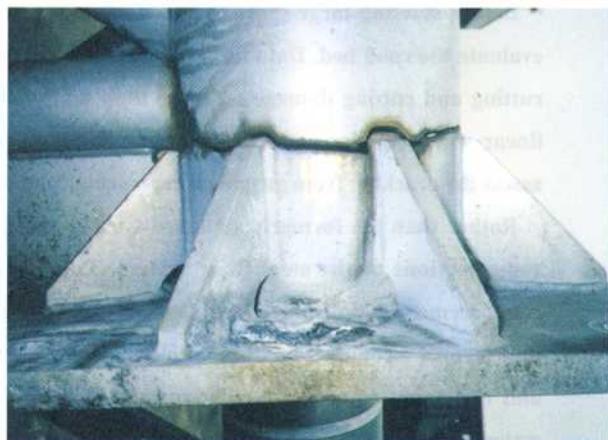
写真-1 実橋での損傷例

供用中の橋梁に取り付けられた門型標識柱の基部において、リブプレートの回し溶接頭部で円周方向の割れが発見された。この原因として、情報提供量の増加に伴う電光掲示板の大型化により、門型標識柱の振動特性が変化したことが考えられ、今後も、同種の門型標識柱には同様な損傷が生じることが懸念された。

近年、道路標識柱に設置される電光掲示板は、道路利用者へのサービス向上を図る必要性から、大型化・重量化が進んでいる。そのような状況下で、供用中の橋梁に取り付けられている門型標識柱（以下、標識柱という）の基部に割れが発生するという損傷が見られた（写真-1）。この標識柱の設置状況は以下のようであった。

- ①設置後、短期間で破損している。
- ②梁上に重量の大きな電光掲示板を設置している。

本論文では、このような損傷を未然に防止するため、門型標識柱の補強法に関する検討を行い、既設門型標識柱基部に対しては無収縮モルタル充填による補強、新設門型標識柱基部に対してはダブルリング構造とすることが、門型標識柱構造物の耐久性向上に対して効果的であることを明らかにした。

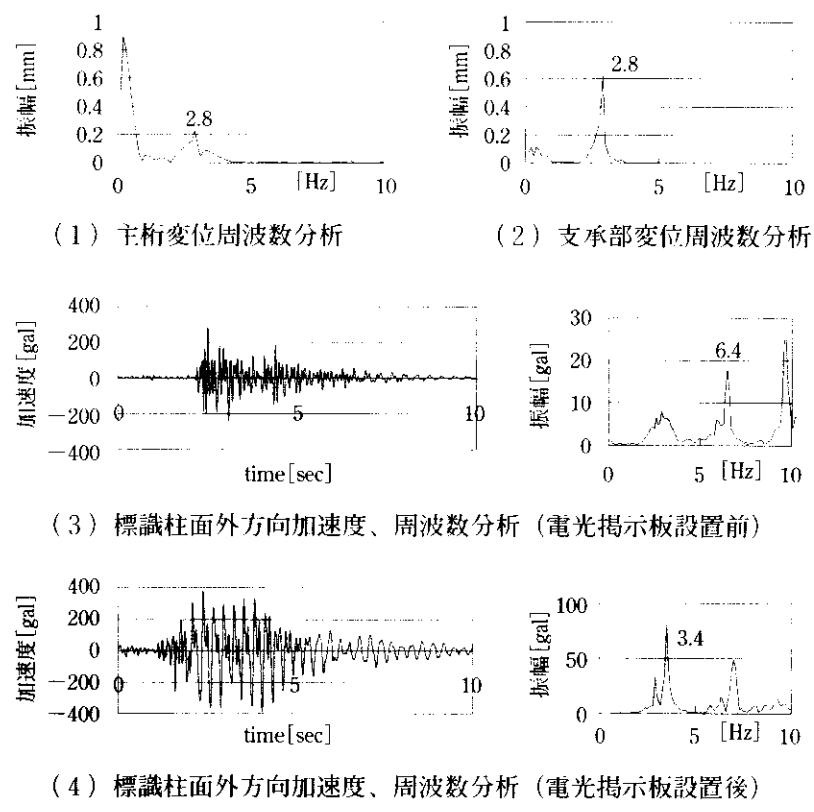
図-2 車両走行時の加速度・周波数分析結果

図-2より、主桁および支承部の固有振動数は2.8Hzである。一方、標識柱は電光掲示板の設置前後で卓越周波数が変化し、設置後は3.4Hz付近の振動数が卓越し、主桁の固有振動数に近づくため、加速度振幅は設置前より大きくなっている。

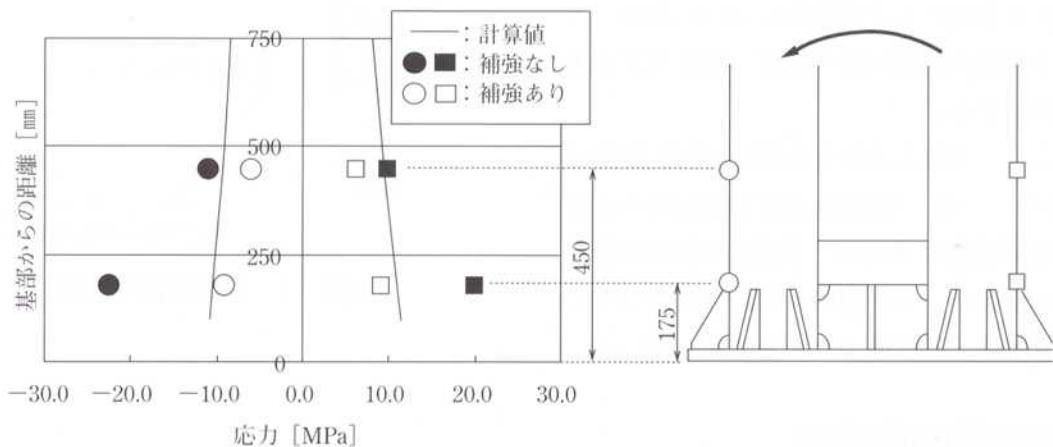
図-4 モルタル打設前後の応力分布（面外）

図-4より、モルタル打設前の柱一般部（基部から450mm離れた位置）での応力は、弾性解析による計算値とほぼ等しいが、リブ先端溶接部の近傍（基部から175mm離れた位置）では計算値を大きく上回っており、応力集中があるものと考えられる。しかし、モルタル打設による補強後は、リブ先端溶接部の応力は半減し、応力集中は顕著でなくなっている。これは、面内方向の載荷試験についても、同様の傾向を示した。

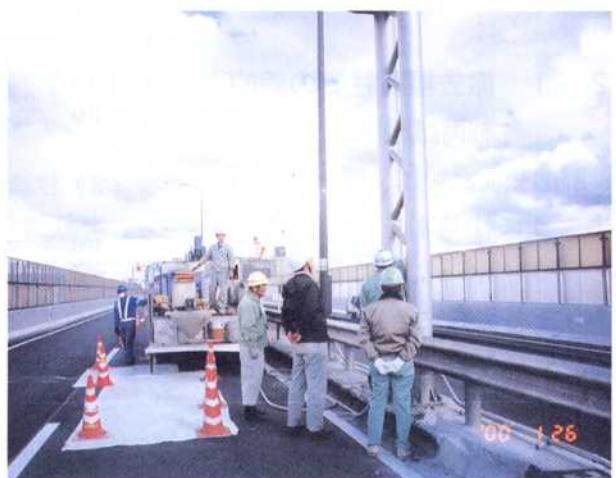
写真-2 実橋での試験施工

モルタル充填による補強効果を確認するために、実橋での試験施工を行った（写真-2）。計測は補強前後それぞれ24時間にわたり、柱基部のリブ先端溶接止端部より10mm離れた位置で応力頻度測

修正マイナー則により疲労損傷度を算出したところ、柱基部のリブ先端の損傷度は補強により0.11～0.26倍になり、疲労寿命は約4～9倍となることが明らかになった。

- 1) 既設標識柱の補強方法としては、柱基部にモルタルを充填することにより応力集中が低減でき、補強効果が高くなる。
- 2) 新設標識柱は、柱基部をダブルリング構造とすることにより、柱基部に生じる応力集中が低減でき、疲労強度が大きくなる。
- 3) 標識柱の固有振動数を橋梁の固有振動数とある程度以上大きめの方向に離すような構造とすることで、橋梁との共振を避けることができ、耐久性が向上する。

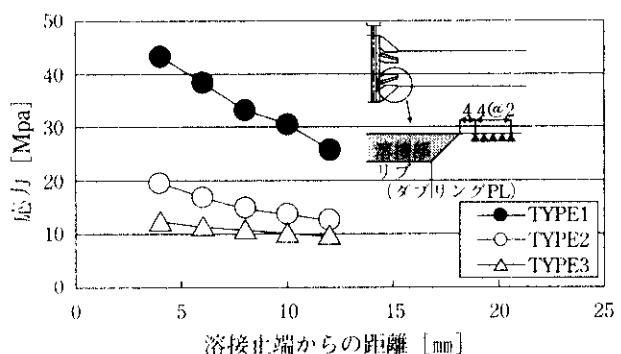
図-7 静的載荷試験結果

図-7より、TYPE 2、3のリブ先端溶接部での応力値は、TYPE 1と比較して5割以下となつた。また、溶接部より12mm位置での応力は、TYPE 2とTYPE 3とではあまり差はないが、溶接部より4mm位置ではその差が大きくなっている。従って、ホットスポットでの応力はさらに大きな差となってくるのが明らかであり、この結果からTYPE 3のダブルリング構造の方が耐久性に優れていることがわかった。

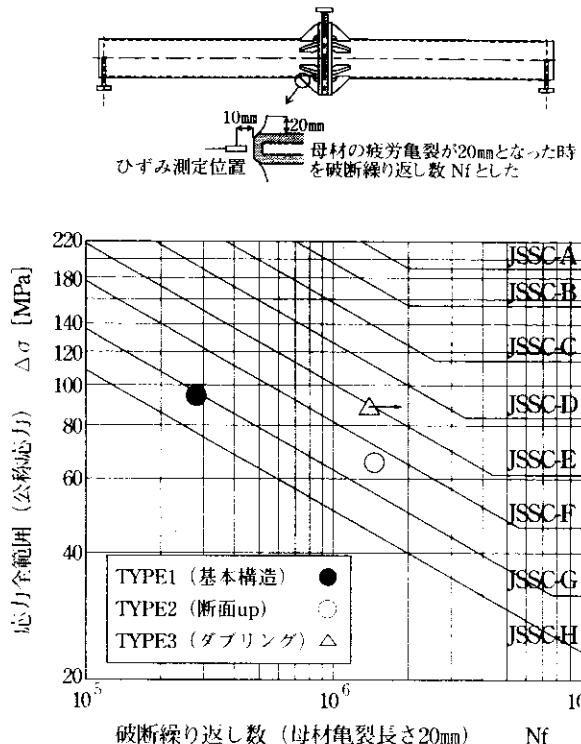
図-8 柱基部部分モデル疲労試験結果

図-8より、TYPE 3のダブルリング構造の疲労強度等級はJSSC-E等級¹⁾以上で、他の構造に比較して疲労強度が高いことが確認された。

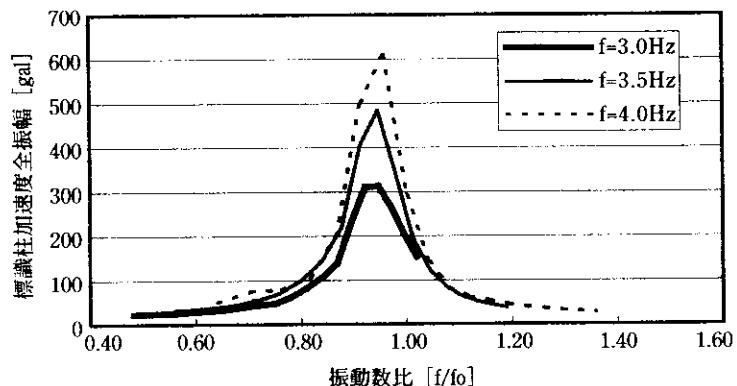
図-11 標識柱応答加速度

図より、振動数比が1.0近くになると標識柱の応答加速度振幅が大きくなり、橋梁の振動と共振していることがわかる。

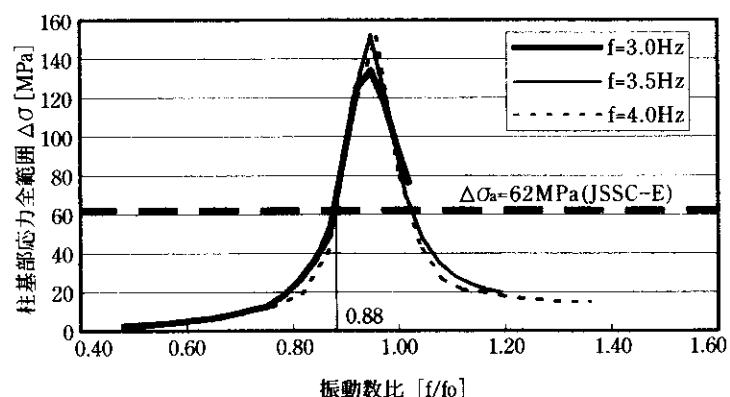
図-12 疲労照査結果(T-60想定)

JSSCの疲労設計指針では、T-60 1台による発生応力が疲労設計曲線の一定振幅応力の疲労限以下であれば、詳細照査を行わなくてもよいとしている。ここで、JSSC-E(荷重伝達型すみ肉溶接継手)の疲労限である応力全範囲 $\Delta\sigma_{ce}=62\text{MPa}$ 以下となるような振動数比(f/f_0)を求める0.88となる。すなわち、標識柱の固有振動数が橋梁の振動数の1.14倍以上とすれば、柱基部の応力全範囲を許容応力以下にすることができる。
