3号神戸線若宮カーブにおける舗装補修工事 (排水性明色舗装)の施工概要について

神戸管理部 保全第一課 赤間 佳徳
神戸第一建設部 山手工事事務所 高橋 祐史

Brief case study of pavement repair works using drainable light colored aggregate surfacing on Route 3 into Kobe at Wakamiya curve.

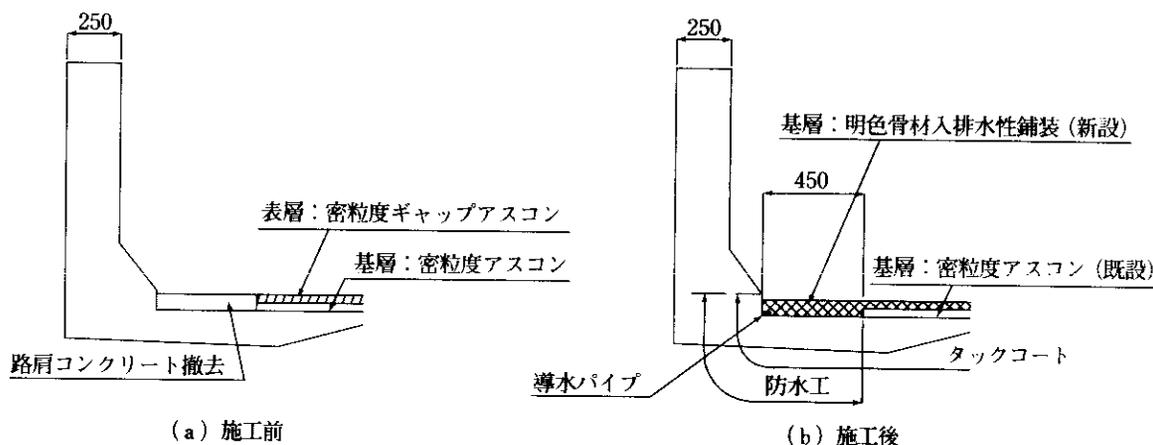
図-4 路肩コンクリート改良工

これまで行ってきた排水性舗装は、走行車線から路肩部、導水管、排水柵と雨水が流れる構造となっている。最近の調査によると路肩部にある導水管が目詰まりしているという報告がある。本工

事において、その改良案として路肩部コンクリートを床版部分まで撤去し図-4 (b) に示すような構造とした。この構造にすることにより路肩部全部に水が流れることになる。既設排水柵の受枠には現場施工にて穿孔を行った。排水柵の起点側、終点側に各3箇所 (図-5)、中央分離帯側にある排水柵については各2箇所設けた。

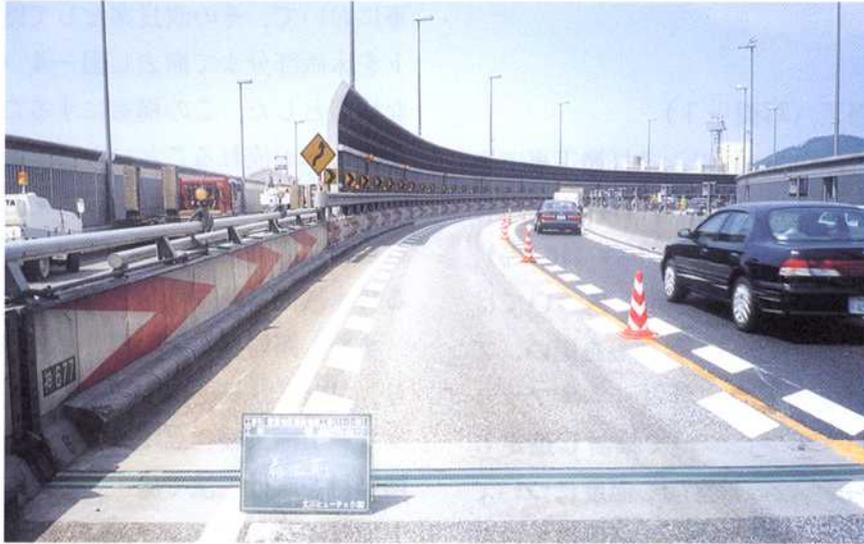
写真-1 施工状況（左車線：施工前 右車線：施工後）

写真-1の施工前をみると通過する車両のタイヤ跡が左側によっているのがわかる。上り線追越

本工事は表層 (t=40mm) のみの打換工事である。使用する骨材は6号碎石 (67.4%)、明色骨材であるセラロードH (16.8%)、中砂 (10.7%)、石粉 (5.1%) である。アスファルトについては高粘度バインダーのパーミバインダーを用い、アスファルト量は5.0%とした。骨材、アスファルトは施工前に数パターンについて検討し選定した。アスファルト混合物の敷き均し温度については150℃以上とした。走行車線と追越車線との施工継目は車線の境界線の中心とした。
