高架料金所における耐震設計手法

大阪建設局総務部用地調査課 鬼川 講三

Methods for Earthquake-Resistant Design in Elevated Toll Booth Structures

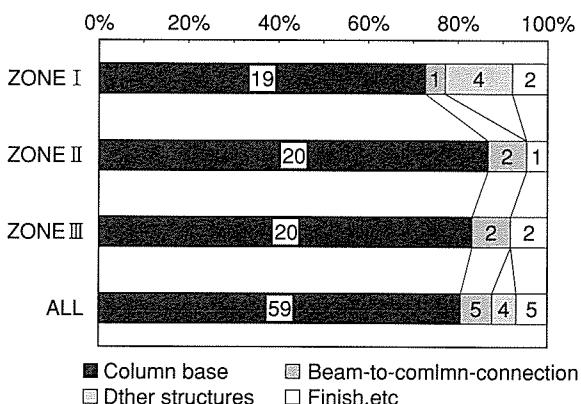
図1-1 損傷部位

それぞれの部位の損傷が全体の損傷の中でどれくらいの比率であったかを調査した結果を図1-1に示す。同一架構で複数の損傷部位が存在する場合は重複して集計している。この結果より、損傷部位は柱脚が最も多い。

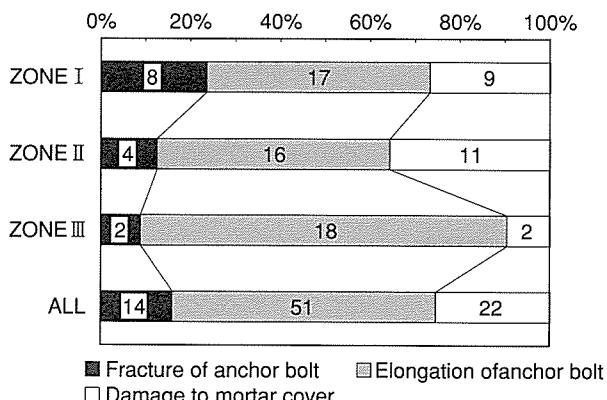
図1-2 露出柱脚の損傷例

それぞれの損傷種類が露出柱脚全体の損傷の中でどれくらいの比率であるかを調査した結果を、図1-2に示す。同一柱脚に複数の損傷種類が存在する場合は、重複して集計している。

これらの結果より、損傷種類はアンカーボルトの伸び、破断の順に多いことがわかる。

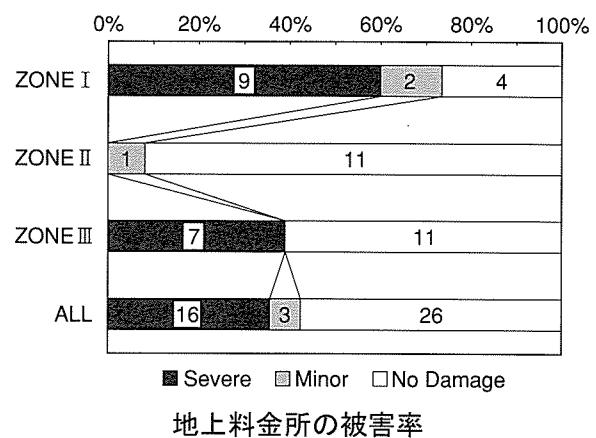
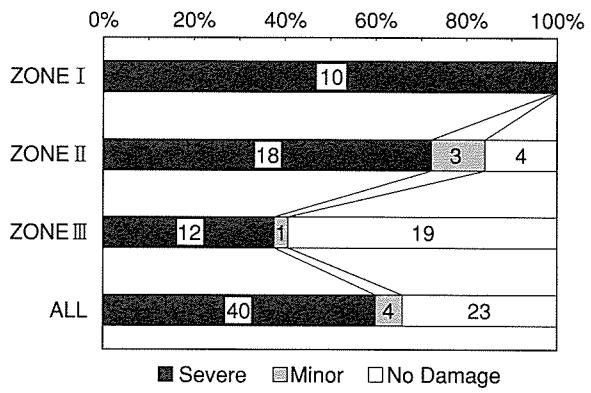
図1-3 料金所の被害率

地上料金所、高架料金所のそれぞれの損傷状況を図1-3に示す。

これらの結果より、高架料金所は地上料金所に比べ、高い被害率を示している。

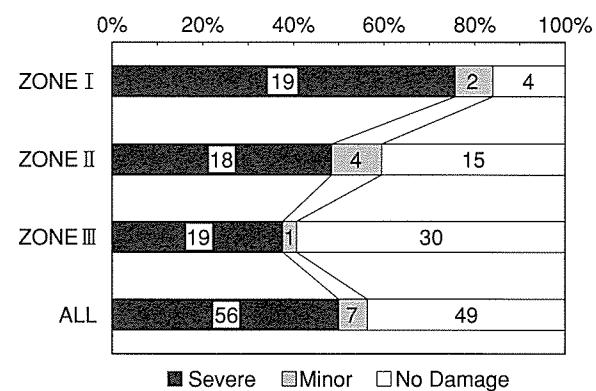
図1-5 最大地動加速度によるゾーニングと被害率

それぞれの加速度のゾーンにおける料金所の被害状況を図1-5に示す。

これより被害数及び被害率は加速度の大きな地域ほど大きい。

ゾーンIVは加速度の値としてはゾーンIIに相当するが、被害率は最も小さい。

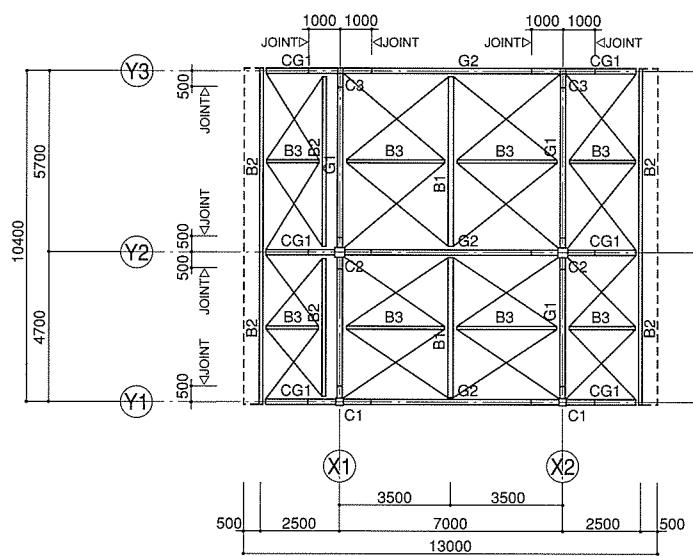
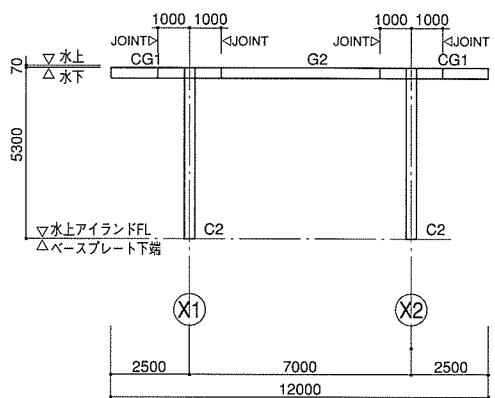
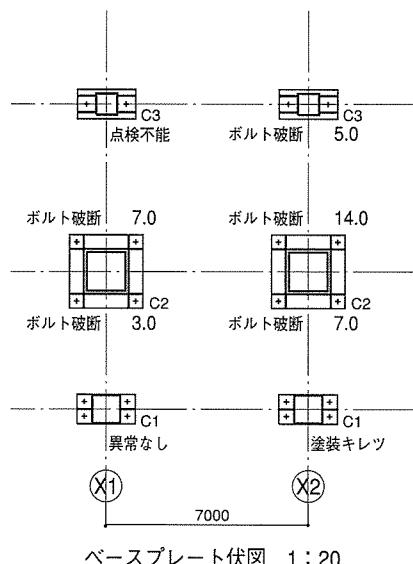
図2-1 生田川料金所

地震時の被害としては、柱脚の12本のアンカーボルトのうち5本でネジ部が破断し、他の5本で3～14mmの伸びが生じた。残りの2本は調査ができなかったため不明である。高力ボルト接合の柱脚に損傷はなかった。いずれの柱もベースプレートの変形やナット損傷は見られず柱脚の残留変形もなかった。また、上部架構にも残留変形はなく、柱や梁にも損傷はなかったが設備機器の取り付け部は一部破損していた。

・数字はアンカーボルトの伸びを示す

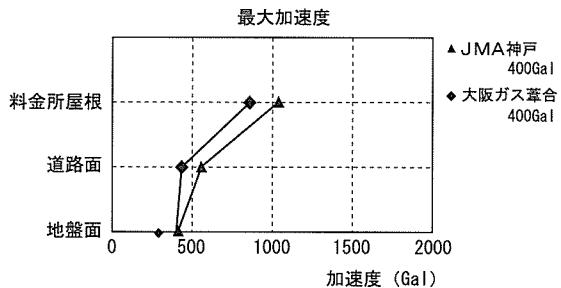
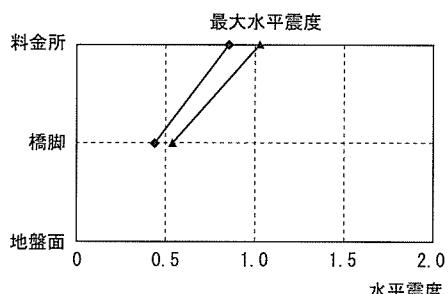
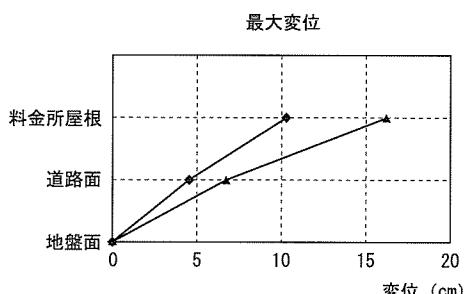
図 2-5 から図 2-9 の結果から料金所に作用した地震力は、水平震度にして 0.85~1.0 であり静的解析と比較するとアンカーボルトが破断する大きさである。これは、実際の被害状況と対応している。

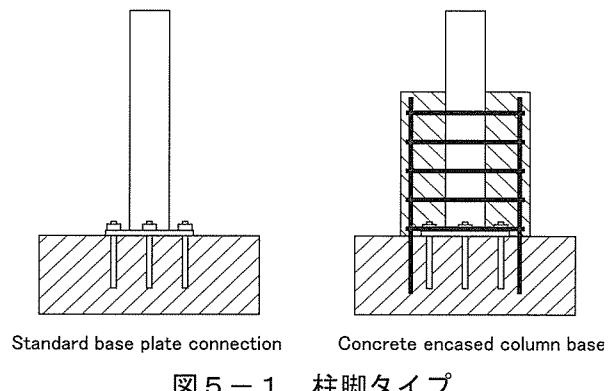
図5-1 柱脚タイプ

露出柱脚のアンカーボルトに被害が多かった原因是、柱脚の設計がピン支点（曲げモーメントが発生しない）としながらも、水平力、引き抜き及び料金所の施工上からディテールにおいて半固定

の構造となっており、実質柱脚には曲げモーメントが発生していた。特に高架料金所では、道路構造物により地震の加速度が増幅され設計値より大きい地震力が発生し、被害が集中したものと推定される。

- (a) 固定柱脚とする。
- (b) 固定度を考慮して設計を行ない、かつ、大地震時にも破断しないような変形能力のあるディテールとする。

固定とする方法は、鉄筋コンクリートを根巻する方法と鋼製の既製品を用いる方法があるが、車の走行によるナットの緩みや雨水・排気ガスによる劣化などの耐久性能を考えると根巻のほうが優れている。以上の理由により、料金所の柱脚形式として根巻柱脚を提案した。(図5-1)
