鋼製橋脚隅角部亀裂確認検査要領の作成と臨時点検

保全施設部 保全技術課 山口 良弘
保全施設部 保全企画課 南莊 淳
保全施設部 保全技術課 吉原 聰

MAKING EXAMINATION MANUAL FOR BEAM-TO-COLUMN CONNECTIONS AND THE REPORT OF THE EXAMINATION RESULTS

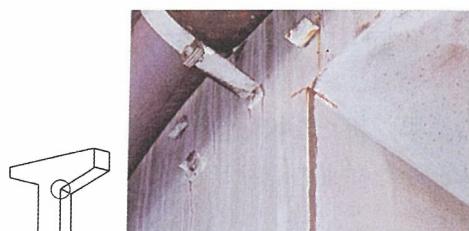
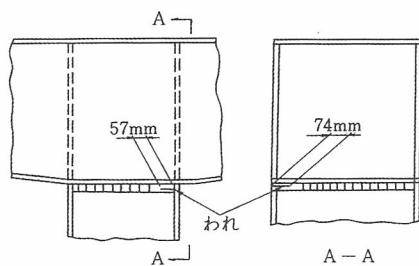
図-1 損傷状況

阪神高速道路で初めて発見された隅角部損傷は昭和57年の神戸線橋脚であり、補強板を設置したのち、補修溶接を実施した¹⁾²⁾。損傷状況を図-1に、補修後橋脚と補強状況を図-2、図-3に示す。

このような損傷が発生した原因については、損傷原因を1つに絞って断定するのは困難であるが、溶接時に偶発的に生じた微細な溶接欠陥が、当該橋脚の構造特性、交通状況等から生じる大きな活荷重による繰り返し応力によって成長して生じたものと推定された。なお、当時は様々な条件

が重なって生じた特異な事例と考えられていた。

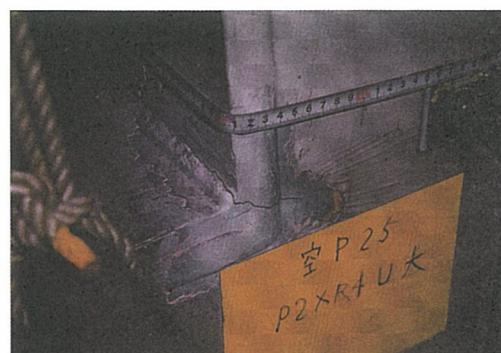
図-4 空P25損傷部磁粉指示模様

次に、平成10年の定期点検において池田線の空P 25の隅角部に発見された損傷については、耐震補強工事の足場が設置された際に、池田線の同時期に建設された13橋脚について詳細点検を実施した。その結果、空P 25を含む10橋脚において損傷が発見され、角からの損傷長さの合計値が100mmをこえる隅角部を有する空P 23, 25, 26については、応急対策として全隅角部に補強板を設置した。他の損傷橋脚については監視中であり、現在のところ損傷の進展は観測されていない。

空P25の損傷状況を図-4、図-5に、補強板の設置状況を図-6に示す。

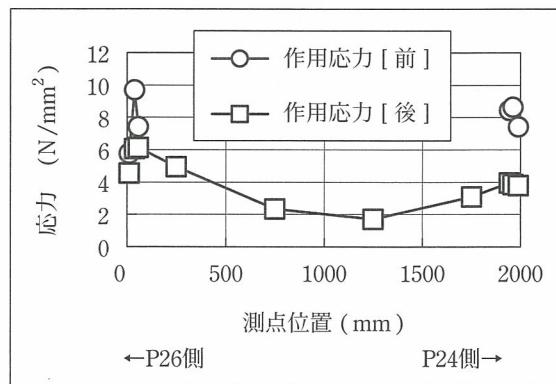
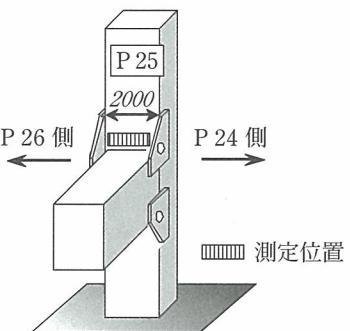
図-7 空P25応力測定

なお、補強板の設置効果を把握するために実施した補強前後の柱フランジ応力分布を図-7に示す。隅角部端部付近の応力がおおむね半分程度に低減されていることがわかる。

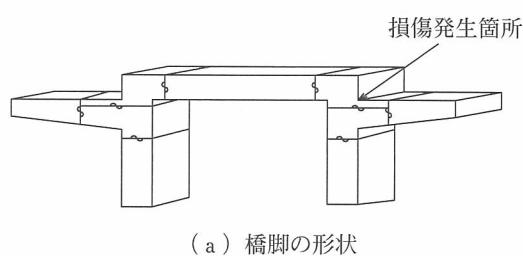
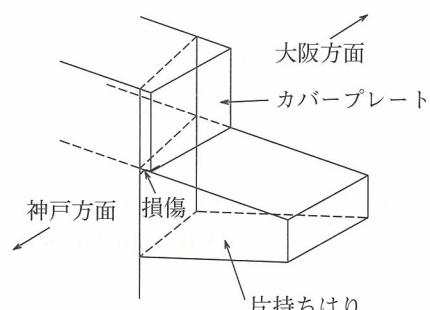
図-11 大P88損傷位置図

Aランクとして分類された損傷橋脚は4基であり、うち3基は過去の損傷事例に記述した池田線の3基である。既に補強板を設置しているが、恒久対策として充分であるか検証が未了のため、Aランクに分類している。他の1基は神戸線(大阪)の大P88であり、図-11～13に損傷状況を示す。本橋脚についても既に補強板を設置しており、詳細調査や補強前後の応力測定を実施している。さらに損傷原因究明のための調査を継続中である。
