環状線RC単純桁の損傷と桁架け替え工事報告

大阪建設局 建設企画部 設計課 高田 佳彦
故 大阪管理部 大阪第二維持事務所 伊藤 俊一
大阪管理部 調査設計課 山本 剛士

REPORT ON DAMAGE OF LOOP LINE RC SIMPLE GIRDER AND GIRDER REBUILDING

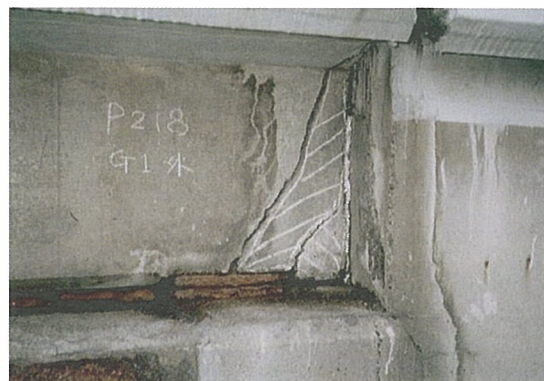
写真-1 損傷状況（環S-218）

今回、RC単純T桁において、支承上にひびわれが発生していた。その例として、写真-1および図-2のように主桁のソールプレート中央より桁端方向に貫通ひびわれが発生しており、その幅が20mmに達し、主桁本体と分離していた。

損傷は固定支承側に多く発生し、支承中央(パラペット側)より桁端床版下面方向にひびわれているもの(以下、損傷形状Aと称す)および支承縁端より桁端下方にひびわれが生じているもの(以下、損傷形状Bと称す)に大別できる。支承は鋼製平钣型であるが固定・可動とも完全に腐食し減肉しており、可動は移動の形跡がなく固定状態となっている。支承の減肉等により桁自体が橋脚梁上に載っている状態の箇所もあった。損傷原因を解明するにあたり、Aランクについて抽出した損傷履歴結果を表-2に示す。

損傷箇所(環S-218)の主桁コンクリートをはつりだし、配筋等内部状況を調査した。支承部縁端からの割れは貫通し、桁本体から分離していた。

可動支承の拘束により単純桁が両端固定状態となり、温度変化に伴う水平力によりひびわれが発生したと考えられる。また、支承の腐食により桁自体が橋脚梁上に載っている状態の場合、鉄筋量の少ない端部から損傷が発生し(損傷形状B)、その後損傷形状Aに損傷が進展すると考えられる。また、固定側は可動側と比べて配筋量が少ないため、損傷が発生しやすいと考えられる。

そこで、損傷状況を調査し、発生原因を解明した。特に損傷が著しい箇所については、応急補修的な方法では根本的な改善が図れないことから、環状線の通行止補修工事にあわせて、既設のRC桁を撤去しPC桁への架け替え工法を選定した。

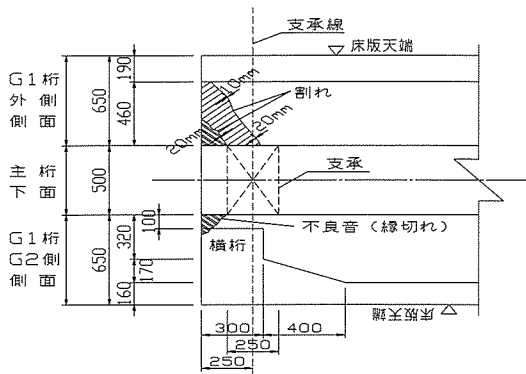
図-2 桁端部損傷状況図 (環S-218)

図-2に示す構造を対象とし支承の水平反力を算出した。温度変化(20℃)により生じる水平反力は最大200kN/沓となり、地震時(震度法)の水平反力(60kN/沓)の約3倍と、設計水平震度0.8に相当する水平反力が発生する。

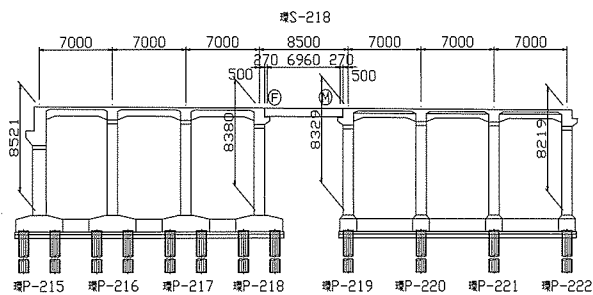
図-3 損傷桁付近全体構造図 (環S-218付近)

損傷の発生はいずれも図-3のように前後を3径間連続RC立体ラーメン橋にはさまれた単純桁で、昭和50年代から発生しているものもあり、応急的に補修が行われている¹⁾。

損傷箇所は、全箇所とも前後を3径間連続RCラーメン橋にはさまれたRC単純桁である。
