鋼製橋脚（11号池田線出入橋付近）隅角部の補強設計

大阪建設局 建設企画部設計課 高田 佳彦
大阪管理部 調査設計課 山本 剛士

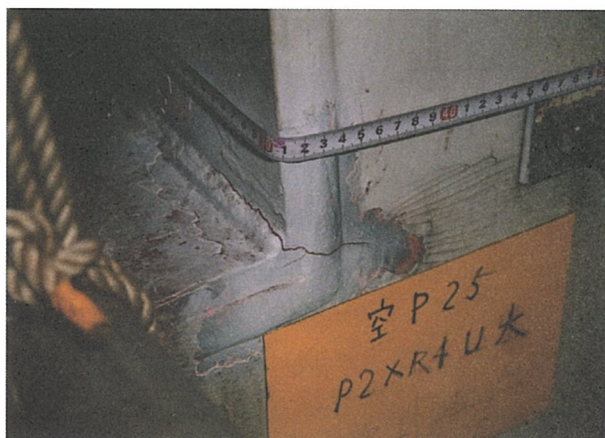
写真-1 空P25亀裂写真

ほとんどが溶着金属内または溶接止端部であったが、一部フランジ同士の溶接部から止端部を廻り、柱のフランジとウェブの溶接部を越えている箇所もあった。写真-1に写真を示す。

箱部材の内側の調査においては亀裂が発見されなかった。さらに超音波探傷調査結果により、突き合わせ溶接部が十分溶け込んでいないことが確認された。表-1には亀裂調査結果を示す。

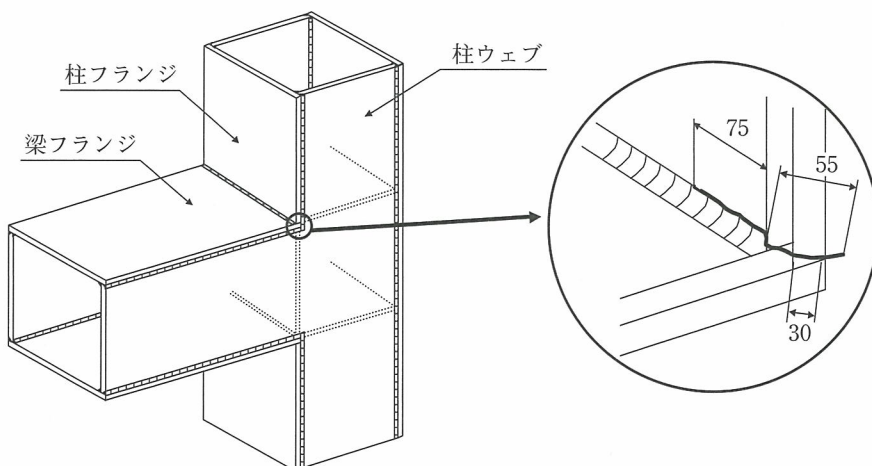
図-3 空P25亀裂損傷模式図

フランジの内側に挿入されている。損傷は2層ラーメンの上下フランジ各部に発生し、最大130mmであった。図-3に亀裂損傷の模式図を示す。

- ・空P25の隅角部において全箇所にて亀裂損傷が発見された。
- ・亀裂損傷は隅角部止端のみで発見されているが、他の溶接部では損傷は見されていない。(渦流探傷試験にて確認済み)
- ・空P25の亀裂損傷部位は、現在施工されている鋼製橋脚と異なる方法で組み立て、溶接されており、溶接線が複雑に交差する構造となっている。そのため溶接時における内部応力は過大なものであったと推定される。

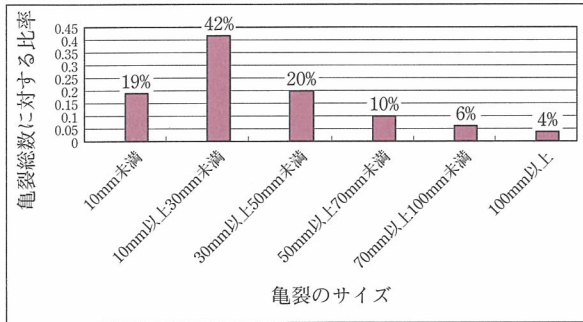
図-5 亀裂のサイズ別発生状況

- ・調査対象隅角部173箇所に対して、その95%にあたる165箇所に塗膜の損傷が発見された。
- ・塗装割れが発見された165箇所を100%とした場合、MTによって亀裂が発見されたのは41%の101箇所におよぶ。
- ・100mm以上の特に大きなひび割れが発見されたのは、空P 23、空P 25及び空P 26である。それぞれの亀裂の大きさ、形状は酷似している。
- ・隅角部内面については総数374箇所に対してその19%の70箇所に塗膜の損傷が発見された。しかし空P 23、空P 25及び空P 26について内面のMTを実施したところ、亀裂はないことが確認された。また総数に対して30%の112箇所には耐震補強のために中詰めコンクリートが充填されており、調査ができなかった。

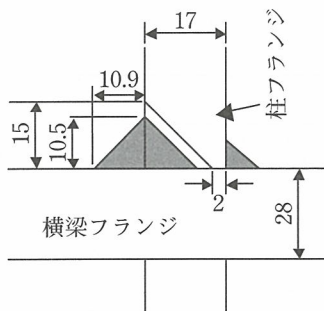
図-6 溶接ビードの実測平均値

空P25の代表的な亀裂損傷部の溶接ビードを実測したところ (実測位置は、図-6参照)、ルートギャップ2mm残しの45°開先の完全溶け込み溶

接に対してサイズ不足であり、溶け込み不足が確認された。これは溶接ビードの実測結果と、溶接亀裂部のマクロ試験結果、および超音波探傷試験結果によって推察できる。これらにより、例えば、溶接ビードサイズが15mm必要な部位に対し、実測結果は平均10.5mm（最小は角部で7.5mm）であった。

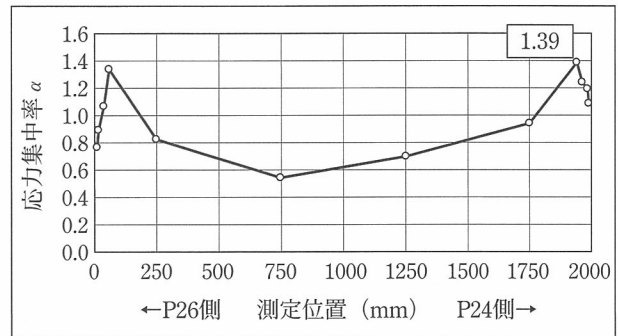
図-7 空P25 応力集中率 (a断面)

空P 25の亀裂部位の活荷重応力および応力頻度を計測した。活荷重応力計測結果によると、柱フランジにはせん断遅れによる応力集中が亀裂損傷部近傍（フランジ両止端）でみられ、最大で1.4倍程度であった。亀裂部直近はゲージ貼付が不可能なため計測していないが、亀裂部では応力集中がさらに大きくなっていると思われる。

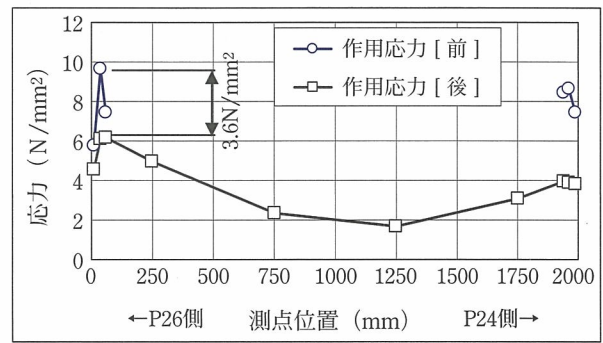
図-10 空P25補強前後の脚フランジ断面応力分布（動ひずみ計測）

補強前の橋脚フランジにはせん断遅れによる応力集中が亀裂損傷部近傍（フランジ両止端）で見られる。

補強鋼板を設置したことで、発生応力は軽減しており、最大で2.7MPの軽減効果が得られた。また応力分布も補強後は非常になだらかな分布に改善された。

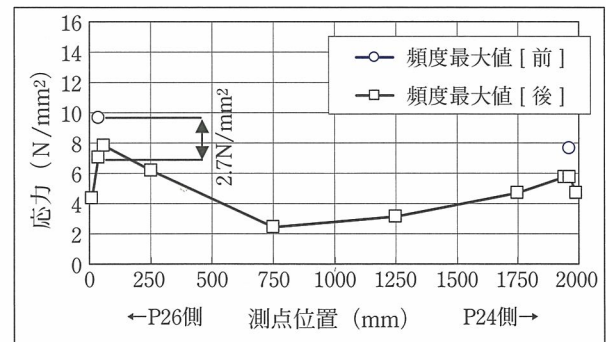
図-11 空P25補強前後の脚フランジ作用応力分布（頻度最大値）

図-10には補強前後の脚フランジ断面の応力分布、図-11には作用応力分布をそれぞれ示す。

補強前の亀裂先端部に生じている活荷重応力を応力振幅として計算すると、最も大きいものでゲージNo.25においては140N/mm²を越えていた。補強後には172.7N/mm²が54.1N/mm²となり応力の軽減効果が確認された。

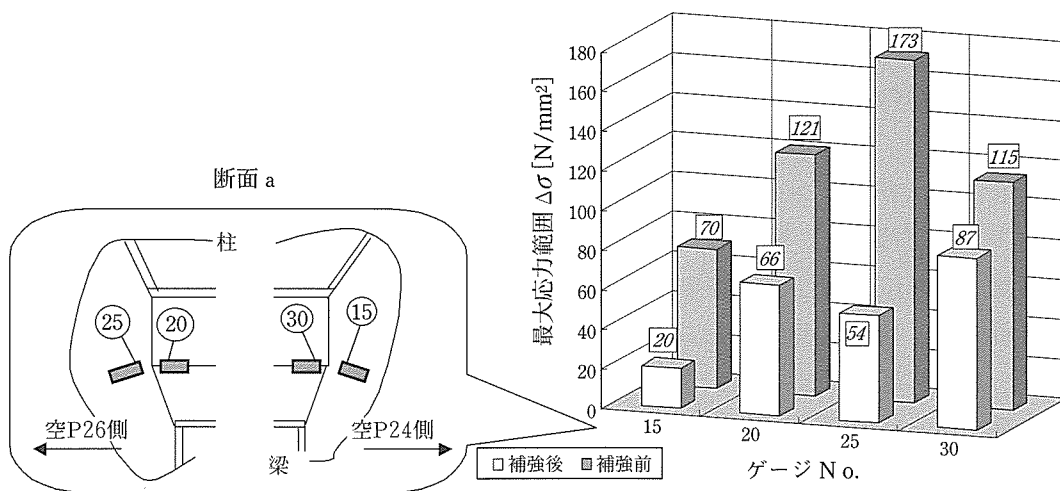
図-12 空P25亀裂先端部の応力の軽減効果

また応力頻度測定結果より、平日3日間（72時間）の応力頻度を測定し、溶接亀裂先端部および橋脚フランジ両止端における応力集中部の最大応力範囲（=Δσ：応力振幅）を解析した。その結果、補強鋼板を設置したことにより、図-12に示すように、最大で補強前の29%まで低下しており、亀裂部4箇所での平均では47%まで応力が軽減された。空P26も同様の結果が得られた。

現在のところ、鋼製橋脚隅角部等の溶接亀裂部の疲労寿命を算定する明確な基準がない。そこで「鋼構造物疲労設計の手引き（阪神高速道路公団）¹⁾」を参考に、亀裂損傷部位の疲労寿命を算定した。亀裂損傷部は、溶接継手形状からH等級を仮定し、橋脚フランジ部については、EあるいはF等級相当として算定した。表-5に補強によって亀裂損傷部の疲労寿命がどのように改善されたのかを、補強前後の疲労寿命の比率で示す。この結果から、最も疲労寿命が短いゲージNo.25では、補強前に推定2.5年であったものが、900年以上の疲労寿命となり、補強によって亀裂損傷部の延命効果があったことを示している。
