鋼板接着補強床版の維持管理に関する検討

大阪建設部 工事企画グループ 佐々木 一則
技術管理室 技術開発グループ 十名 正和

キーワード：RC床版、鋼板接着補強、剥離、漏水、実橋載荷試験

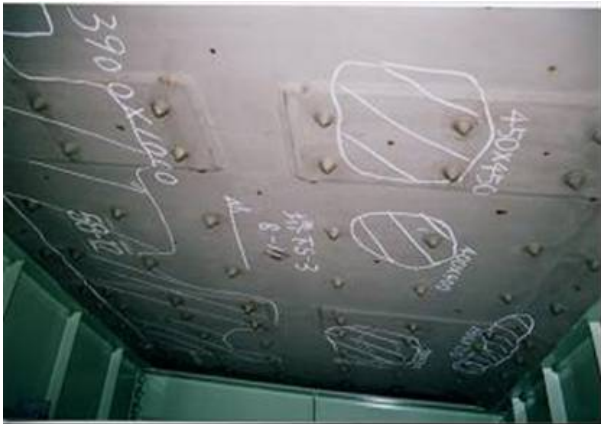
不良音の範囲を示している⁵⁾。主桁ハンチ部に連続したものや添接版部などに発生しており、パネル全域に不良音を確認される事例も数例ある。

また、非常駐車帯部のパネルで、ほぼ全域にわたる不良音を確認された事例もあり、活荷重が常時載荷されていない箇所においても発生していることから、鋼板剥離の要因として、活荷重による疲労以外のものがあることを示唆している。

写真-1 不良音の事例（斜線部が不良音範囲）

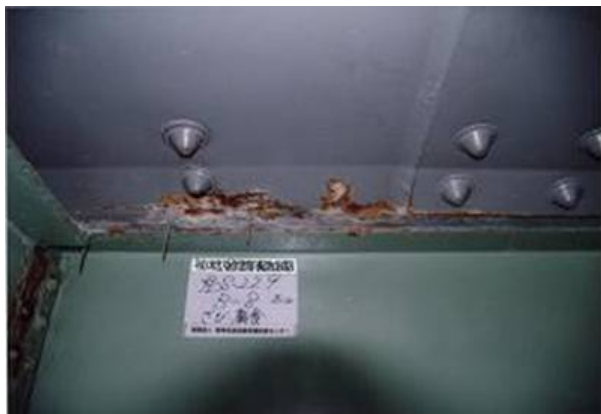
写真-2、写真-3に漏水によるさびおよび遊離石灰が発生している事例を示す。漏水は、箱桁張出部床版の縦桁部(地覆部付近)や中央分離帯部直下などの雨水の滞留しやすい箇所や配管貫通部の止水処理不良などが原因と考えられる。

写真-2 中央分離帯部からの漏水・遊離石灰の事例

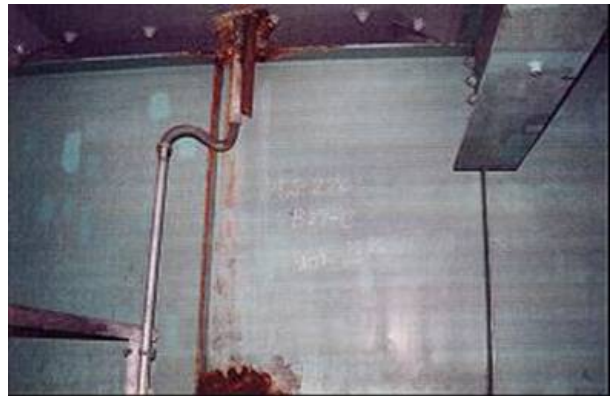
写真-3 配管貫通部からの漏水・遊離石灰の事例

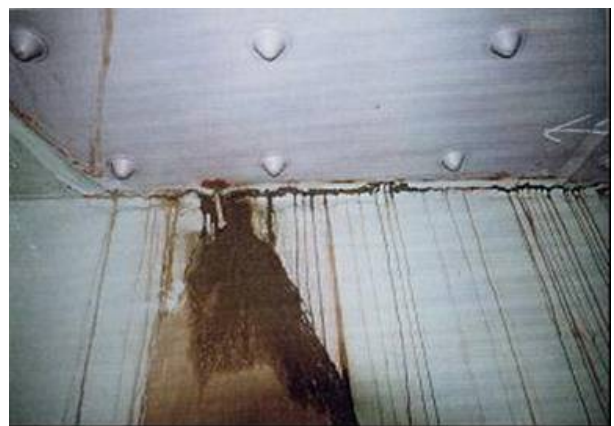
写真-4は、主桁フランジ付近から漏水している事例であるが、泥水が流出していることから床版に貫通亀裂が発生していることが考えられ、早急に対策が必要な損傷事例である。

写真-4 主桁フランジ直下からの泥水流出事例

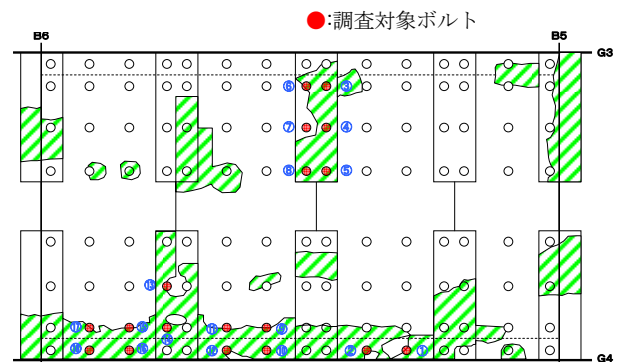
図-2 調査パネルの損傷状況および調査位置の例

本調査では、①床版ハンチ部の広い範囲に不良音がある、②鋼板面積の1/3以上に不良音がある、の2項目の観点により調査対象とした。調査パネルの損傷状況および調査対象ボルトの位置を図-2に示す。

今回調査を実施した50本のアンカーボルトの内45本については、ボルト計測長が想定されるボルトの長さにはほぼ近い値を示しているため破断は無いと判断した。

しかし、一部の箇所で想定されるボルト長の半分以下の値で計測されたものがあった。そこで、ナット、ワッシャーを撤去し、さらにコンクリートアンカーのシールド頭部までボルト周りの樹脂を除去した上でボルトの状態を観察した結果、ボルトの破断は確認されなかったが、シールド頭部においてボルト軸部に無理に曲げられたと思われる著しい変形が認められた。これに関しては、超音波の反射位置はボルト変形部またはシールド内側に位置していることやナット、ワッシャーをセットしてナットを強く締め込むことによりボルトの抜け出しがなかったことから、検出された超音波エコーはボルト中間部のネジ部において反射したものと推定するのが妥当と考え、当該ボルトに破断は無いと判定した。今回の調査では、鋼板剥離部のアンカーボルトにおいて破断は確認されなかった。

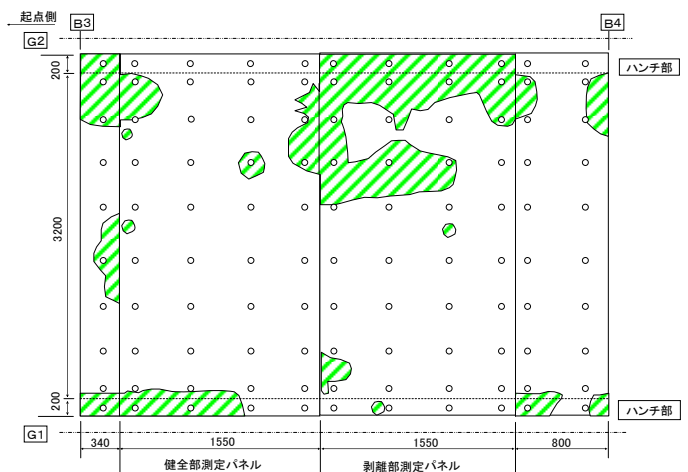
図-3 対象床版の損傷状況

試験対象床版は、ハンチ部および鋼板の継ぎ目部に約30%の剥離部を有し、隣接して剥離の無い比較的健全な箇所があるパネルである。床版厚は18cmであり、鋼板接着補強は昭和53年度に施工されている。

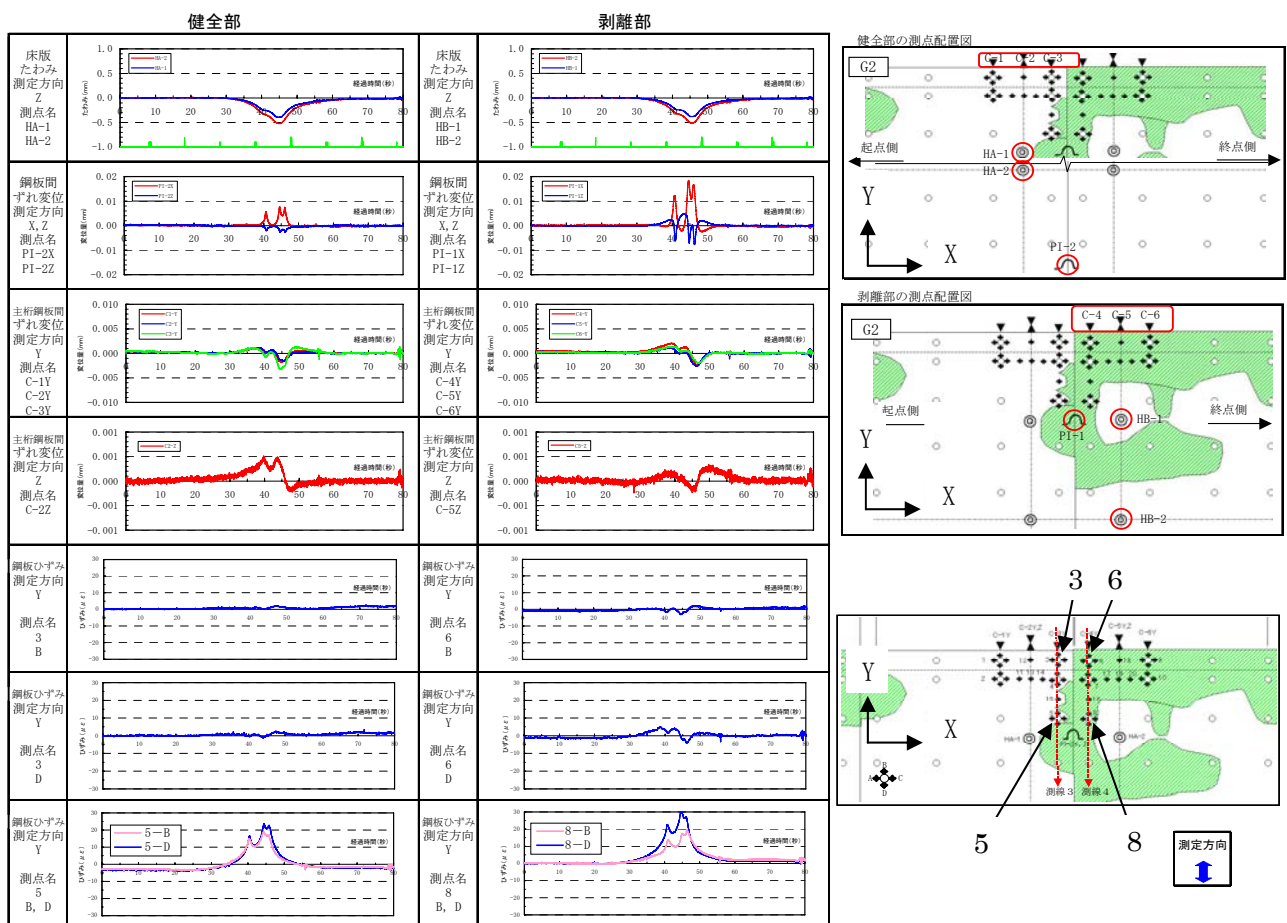
図-5 測定結果図(走行ケース1, 1回目)

たわみ量は, 健全部(HA-1, HA-2)と剥離部(HB-1, HB-2)で有意差がない(図-5 最上段参照).

① 車両の各軸が鋼板の継目位置に載荷された際の変位量は, 健全部(PI-2X)で0.01mm程度, 剥離部(PI-1X)で0.02mm程度である(図-5 2段目赤線参照).

② 剥離部の変位波形(PI-1X)は, 健全部とは異なり負領域になる部分がある(図-5 2段目右側赤線参照).

の変位量は、健全部(PI-2Z)で0.002mm程度、剥離部(PI-1Z)で0.008mm程度である(図-5 2段目青線参照)。

② 剥離部は、健全部に比べ変位量が大きく、変位波形に正負の交番が認められる(図-5 2段目参照)。

① 健全部(C-1Y, C-2Y, C-3Y)と剥離部(C-4Y, C-5Y, C-6Y)の変位応答波形に有意差はない(図-5 3段目参照)。

② 剥離部の測点 C-4, 5, 6 の変位応答波形に有意差はない(図-5 3段目右側赤・青・緑線参照)。

① 主桁近傍のハンチ部における橋軸直角方向のひずみは、健全部(3-D)ではほとんど発生していないが、剥離部(6-D)では $10\mu\varepsilon$ ($\pm 5\mu\varepsilon$)程度のひずみが生じている(図-5 下から2段目参照)。

② 床版支間中央部における橋軸直角方向のひずみは、健全部(5-B, 5-D)よりも剥離部(8-B, 8-D)の方が大きくなっている(図-5 最下段参照)。

約30%程度の剥離が発生している補強床版について、載荷試験により挙動を確認した結果、床版たわみ量が小さいことや鋼板間、主桁～鋼板間のずれ挙動の性状から判断して、せん断剛性低下の傾向は確認されなかった。また、剥離による曲げ剛性の低下も、供用上問題となるレベルではないものと考えられる。しかし、剥離部のアンカーボルト周辺では、鋼板に発生するひずみ量が左右で異なっている状況が確認できたことから、鋼板の剥離によってアンカーボルトにせん断力が作用している傾向が推定できる。今回測定されたアンカーボルト周辺のひずみ量の差は $10\mu\varepsilon$ 程度と小さいが、鋼板端部に顕著な挙動が確認されていないにもかかわらずこのような状況が確認されたことから、剥離部の大きさ・形状により、アンカーボルトに相当の力が作用する可能性があることを示唆している。したがって、鋼板に剥離が認められる場合は、鋼板端部の挙動やアンカーボルトの
