鋼床版デッキプレート貫通亀裂に対する補修調査報告

大阪管理部 調査設計グループ 田畑晶子
神戸管理部 調査設計グループ 木代 穰
大阪管理部 調査設計グループ 西岡 勉

REPORT OF RETROFIT AND INVESTIGATION ON FATIGUE CRACK PENETRATION IN AN ORTHOTROPIC STEEL DECK BEIDGE

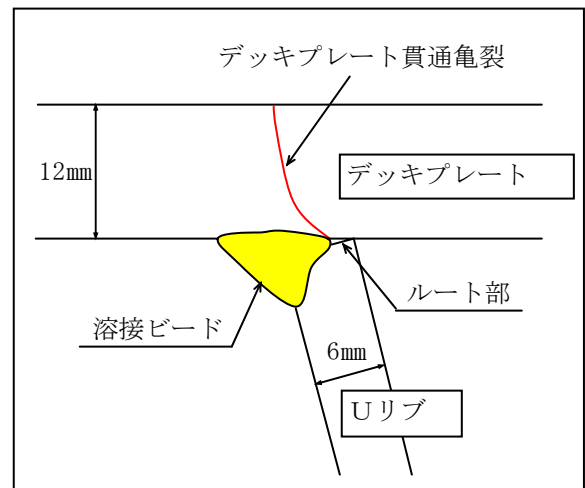
図-1 デッキプレート貫通亀裂のイメージ

近年、重交通路線を中心に鋼床版の疲労損傷が報告されている^{1)~6)}が、阪神高速湾岸線においても、U型の縦リブ（以下Uリブ）とデッキプレートとのすみ肉溶接のルート部からデッキプレート上面に達する疲労損傷（以下デッキプレート貫通亀裂）が発生した。デッキプレート貫通亀裂は、**図-1**に示すとおりルート部を起点として溶接部の内側を進展するため、桁下外面からの目視調査では発見できず、また、割れが進展した場合、舗装の損傷や路面の陥没等が懸念されることから、補修の緊急性が高い。当社では、デッキプレート貫通亀裂に対する応急対策として、亀裂先端のストップホール施工、およびデッキプレート上下面からのあて板補修を実施した。また、損傷要因分析として、溶接部の溶け込み状況の調査、あて板補修前のFEM解析、応力頻度測定等を行った。ここに、一連の検討成果を報告する。

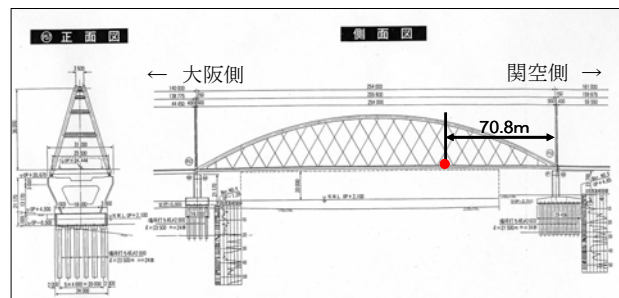
図-2 橋梁一般図と損傷位置

片側二車のうちの走行車線の右タイヤ付近で、橋軸方向に沿ったものであり、亀裂からは水がわき出し、Uリブ内は満水状態であることが推定された。当該位置の舗装は繰り返し損傷が発生していた。損傷桁の橋梁諸元等を表-1 に、橋梁一般図と損傷位置を図-2 に、タイヤ位置と損傷リブを図-3 に示す。対象橋梁は平成 5 年に供用し、12 年を経過したニールセンローゼ橋で、床組（鋼床版）は下弦材との合成床版として設計され、中央に一条縦桁を有するUリブ構造である。横リブ間隔は 3 m，Uリブ 320×6×240 mmである。ヤード溶接が採用され当該床版は添接部を有さず、現場での舗装厚は 65 mmである。当該区間の交通量データより、走行車線の大型車混入率が 41%と高く、走行・追越車線別の大型車占拠率からも走行車線における大型車の通行割合が高いことがわかる。亀裂の調査結果については文献 7)，8) に詳細を記した。なお、デッキプレート貫通亀裂に対する桁下面からの非破壊検査手法としては、表面波（クリーニング波）および斜角探傷（70°）の併用による超音波探傷試験が有効であった（図-4）。

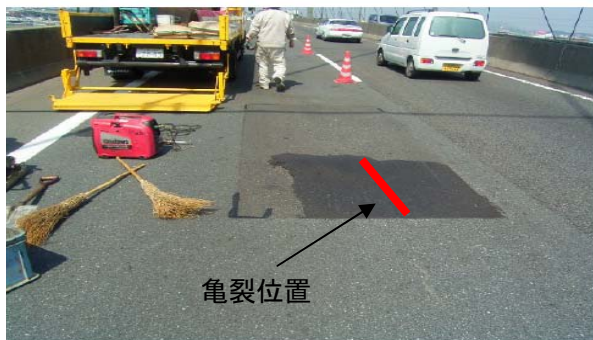
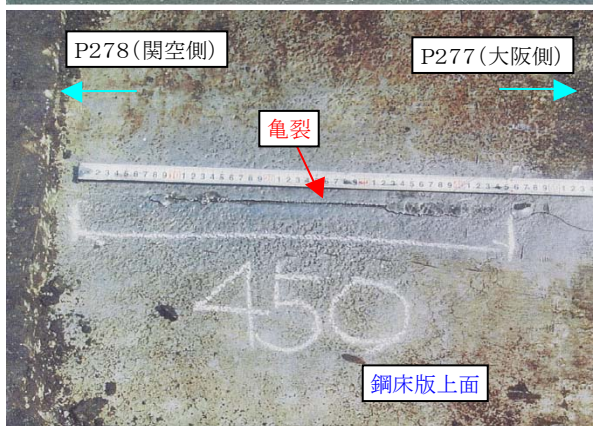
写真-1 損傷写真（デッキ表面）

平成 17 年 7 月、舗装のポットホール補修工事の際に、**写真-1**に示すデッキプレート貫通亀裂をデッキプレート上面より発見した。当該損傷は

補修構造の選定にあたっては、デッキプレート貫通であること、また、横リブとの交差部であることに鑑み、デッキプレート上面と下面（Uリブ内外面）から、鋼板によるあて板で閉じ合わせる方法を選択した。図-5 に対策構造を示す。施工は平成 17 年 10 月に完了した。部材の製作等に一月近く要したが、実作業としては半日のみ交通規制を要し、亀裂先端ストップホール工、デッキプレート孔明け、あて板設置および舗装復旧を実施した。デッキプレート上面にあて板（12 mm）を敷設する範囲は、基層厚が薄くなることに配慮して、MMA樹脂を基層に用いて表基層の2層打ちで復旧した。構造詳細や対策範囲等の考え方は、文献7）に記した。写真-3 にはデッキプレートの上面・下面あて板の施工完了状況を示す。

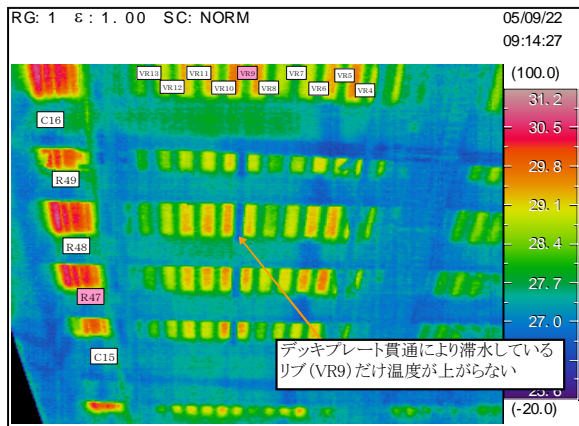
写真-2 赤外線カメラでの撮影結果

また、Uリブ内で滞水している場合は赤外線カメラを用いた撮影を行えば健全なUリブより温度が低いことが視認できる（写真-2）。さらに、滞

水箇所はたたき点検でも音の違いで異変を察知可能であった。

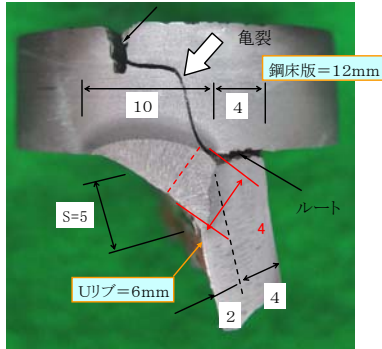
写真-4 溶接状況（デッキプレート貫通）

Uリブ溶接部に生じる損傷要因として、輪荷重の繰り返し载荷に伴うデッキプレートの板曲げによるルート部の応力集中や、片面すみ肉溶接の溶け込み量の不足が考えられる。写真-4 には当該箇所の亀裂先端のストップホールを兼ねたサンプルリングコアを示す。ルート部から発生した亀裂が、デッキ側に進展し、デッキ厚の 1/3 程度から角度を変えて表面に向かっている。すみ肉溶接部の溶け込み量は Uリブ板厚 6 mm に対して 2 mm 程度である。参考に、写真-5 には他工区で採取した溶

た溶接部の調査より、すみ肉溶接部の溶け込み量はUリブ板厚 6 mm に対して 2 mm 程度であり、溶け込み量の不足が考えられた。さらに、あて板補強前の FEM 解析より、輪荷重載荷状態下におけるデッキプレートと U リブ溶接部周辺の

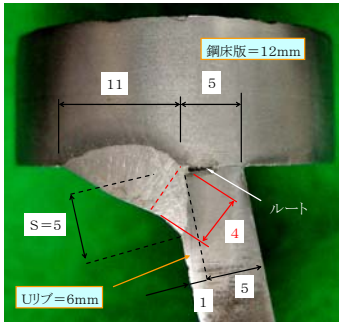
写真-5 溶接状況（他工区の健全部）

接部のサンプリングコアを示す。この工区では同時期に溶接ビード割れが発見されており、採取コアは健全部のものである。両者の比較より、若干溶け込み量が多い程度で、ルート部を起点とした亀裂がビード表面へ進まずデッキプレート板厚方向へ進む原因として特定するには微細な差である。

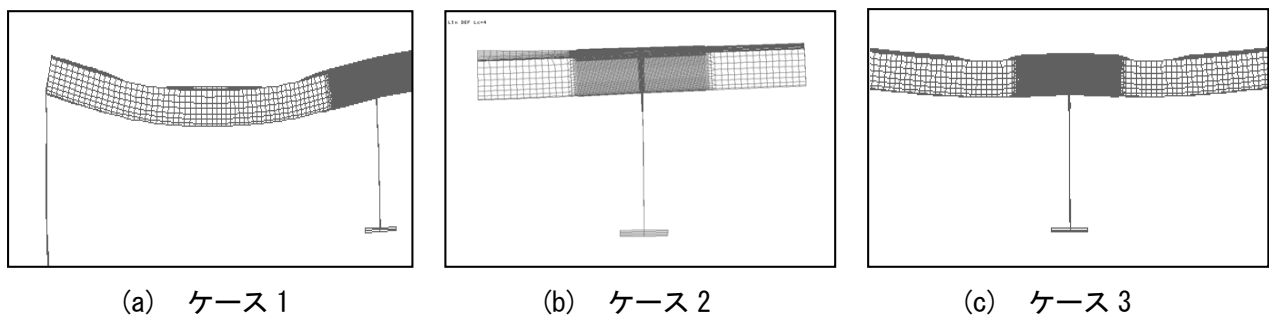
図-9-1 FEM解析結果（変形図；側面図）

図-9-1にはFEM解析結果（変形図；側面図）を示す。同図(a)ケース1ではUリブ支間中央付近が変形しているのに対して、同図(c)ケース3では、タンデム中輪・後輪が横リブを跨いで载荷されているため、横リブを節とした前後に板曲げが生じていた。つぎに、図-9-2には、FEM解析結果（変形図；断面図）を示す。同図(a)ケース1ではUリブのウェブを節として、左

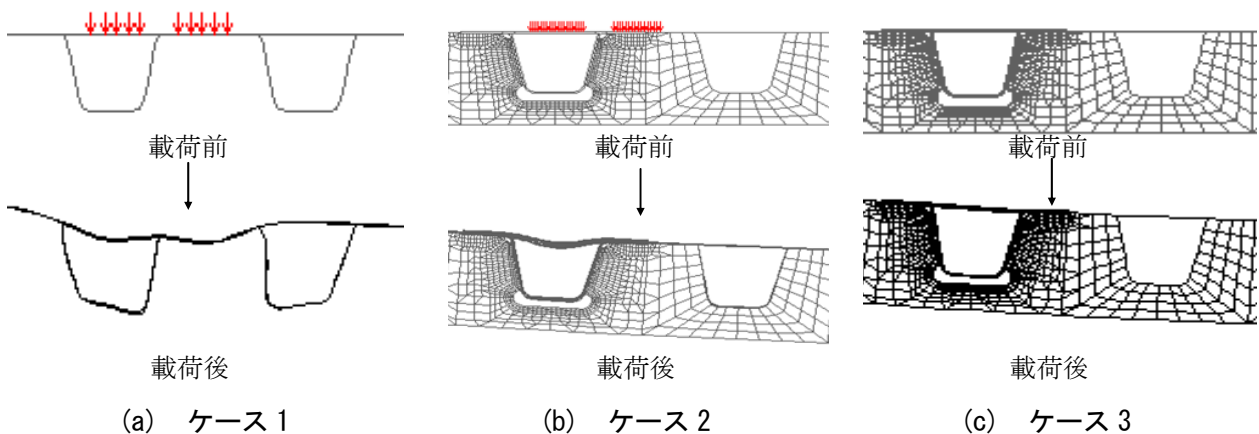
図-9-2 FEM解析結果（変形図；断面図）

右（橋軸直角方向）に板曲げが生じているが、同図(b)ケース2では、横リブ交差部のため横リブ上のデッキは変形せず、中空断面のUリブ内側上面のデッキが局部的に凹に変形している様子がわかる。以上より、Uリブと横リブ交差部では、橋軸・橋軸直角方向の2軸において板曲げが生じるため、ケース1のUリブ支間中央部よりも複雑な変形状態にあることが推定できる。

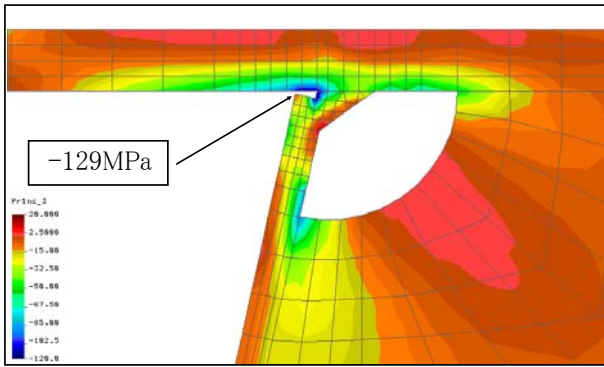
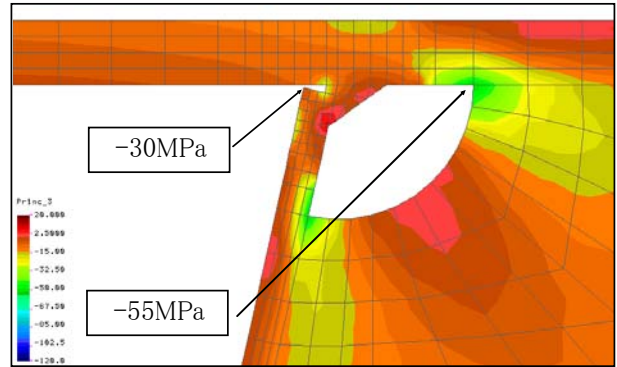
図-10 FEM解析結果（発生応力コンター図）

つぎに、図-10に横リブ交差部に着目した場合の発生応力コンター図をケース2、3の場合で示す。ケース2のルート部上端の最小応力 -129MPa に対して、ケース3の同位置での発生応力は -30MPa 程度であり、タイヤが直上に载荷される場合のルート部の局所応力の方が横リブを跨ぐ場合よりも卓越して厳しくなった。さらに、図-11には、各着目点(A~C部)のタイヤ直下の発生応力を示す。いずれの着目部でも、ケース2のタンデム後輪直下（横リブ交差部）の発生応

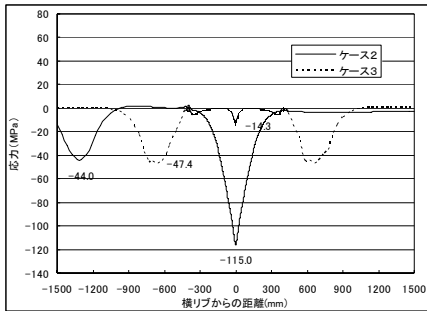
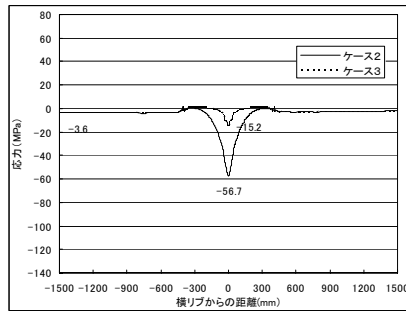
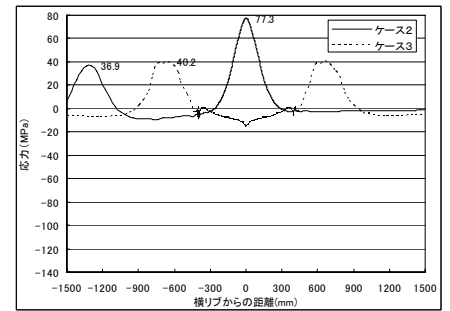
図-11 FEM解析結果（各着目点の応力分布図）

力が卓越している。また、A部の発生応力とC部のその符合が逆転していることから、デッキ表裏に板曲げが生じていることがわかる。さらに、A部の発生応力のピークがB部のそれよりも大きいことから、ルート側でなくデッキプレート側へ亀裂が進展した可能性が考えられる。以上より、先述の変形図での見解どおり、横リブ交差部の応力状態が厳しいことが推定できた。なお、橋軸直角方向の载荷位置がずれると、交番応力が生じ、応力範囲としてさらに厳しくなると考えられる。

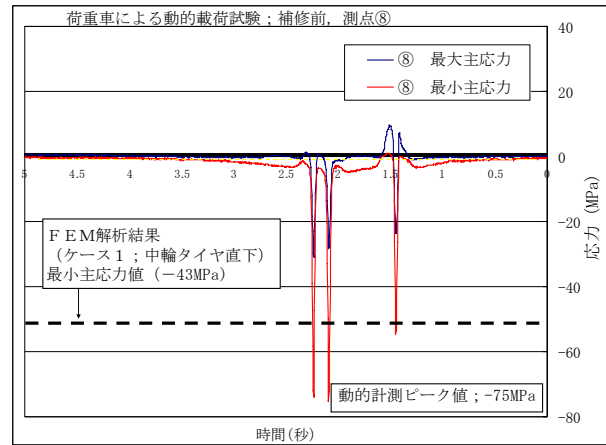
図-13 時刻歴応力波形
(補強前；a-a 断面，測点⑧)

図-13 には、a-a 断面の荷重車による時刻歴応力波形を測点⑧（デッキ側）を代表に示す。発生応力のピーク（-75MPa）は、FEM解析結果（ケース1；中輪タイヤ直下での最小主応力値-43MPa）より卓越して大きい。この要因として、デッキが薄板で荷重直下の影響を受けやすく、波形の形状から、衝撃の影響が大きく出たものと考えられる。なお、 $-43\text{MPa} / -75\text{MPa} = 0.57$ で、道路橋示方書で示される衝撃係数 0.4 を大幅に上回ることから、当該箇所については、亀裂や舗装路面の不陸等による影響が考えられる。
