## 鋼床版疲労損傷補修補強手法検討

(財) 阪神高速道路管理技術センター 川上 順子  
神戸管理部 調査設計グループ 米谷作記子

近年、重交通路線を中心に鋼床版の疲労損傷が報告されており、その要因を明確にするとともに疲労耐久性に優れた補修補強方法の確立が求められている。本研究では様々な部位に発生している疲労損傷パターンのうち、デッキプレートとUトラフ縦リブの溶接部き裂、デッキプレートと垂直補剛材溶接部のき裂、バルブ縦リブを有する鋼床版横リブとデッキプレートの溶接部き裂について損傷要因分析及び有効な補修補強手法の検討を行った。

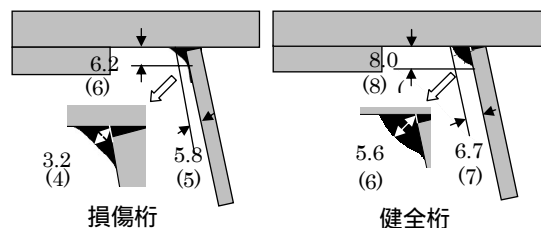
図-2 溶接寸法計測結果

デッキプレートと U リブ溶接部に着目した場合、輪荷重に伴う部材の局所的な板曲げ変形が溶接部に発生し、これにより大きな曲げ応力を与えることが既に報告されており、当該損傷もこの現象によるものと考えられる。しかし、これまでの損傷事例では 20 年以上経過後に発現していることが多く、交通量との関係にもよるが、これまでよりかなり早期に損傷していることから、何らかの促進要因が働いたことが考えられるため、詳細な損傷調査を実施した。損傷調査は、損傷状況の把握（溶接部の形状寸法の把握、磁粉探傷試験によるき裂寸法計測、超音波探傷試験によるデッキへのき裂進展有無の確認）、サンプリング調査（SEM 調査、マクロ、ミクロ試験、ピッカース硬さ測定）、発生応力計測（試験走行による動的測定、24 時間応力頻度測定）を実施した。調査結果からは、損傷桁の U リブ溶接部のサイズは設計値 5mm を満たしているものの、のど厚は 4~6mm 程度で隣接健全桁と比較して 1~2mm 程度小さい（図-2）。また、溶込み深さも最小 0.3mm と小さいことがわかった（図-3）。また、溶接断面観察の結果、低温割れや高温割れ、および疲労き裂を誘発するような溶接欠陥は見られなかった。き裂破断面には、ストライエーション状模様が現れており溶接ルート部を起点とし、のど厚を貫通している疲労き裂の特長を呈している。応力計測の結果からは損傷発生により一部に応力の増加傾向が見られたが、損傷桁と健全桁の各部の応力に顕著な差は見られなかった。しかし、のど厚寸法を考慮してのど厚部応力を推定し、既往の研究<sup>1)</sup>を参考に疲労寿命を予測した場合、損傷桁の U リブ溶接部の疲労寿命は 10 年以内となった。以上より、本橋に生じたき裂は溶接欠陥によるものではなく、溶接ルート部に活荷重による応力が繰り返し作用したことによる疲労き裂と考えられた。しかし供用後このように早期に進展した原因としては、当該溶接部におけるのど断面が相対的に小さかったことにより、高レベルの応力状態となっていたことが考えられた。

単位(mm) 数字は型取り、カッコ内はゲージ測定結果を示す

今回の損傷が溶接部のど厚の不足に起因していることが推測されることから、補修補強方法については、き裂部の補修はガウジング等により損傷部を除去した後再溶接、未損傷部の予防保全（補強）は溶接に増盛りを施し、必要のど厚を確保する方法を中心に検討を進めることとした。この溶接による補修補強工法は、当該路線が重交通路線であり迂回する代替路線がないことから交通遮断を極力避ける必要があったため、桁下面からの施工が可能な工法として選択された。なお、この工法の課題は、難易度の高い上向き溶接の施工性が挙げられる。このため、実物を模した供試体を用いた施工試験を実施した。また、補修後の疲労強度向上効果の確認のため、小型供試体による疲労試験を行った。

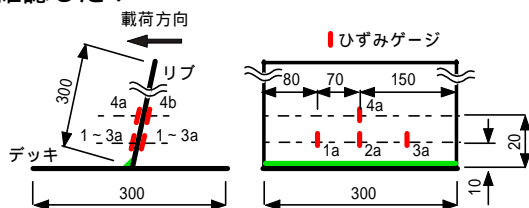
図-4 小型試験体概要図

ど厚 4mm に対して 2mm の増盛溶接を施したものの 3 タイプの溶接部を再現した小型供試体各 3 体について実施した (図-4)．図-5 に既往の S-N 曲線に実験結果をプロットしたものを示す．実験値は既往の研究の S-N 曲線によく整合しており，本橋においてもこの曲線が適用できることを確認するとともに，増盛溶接の有効性も確認した．現地で測定した応力頻度測定の結果を用いてこの S-N 曲線から損傷桁の疲労寿命を算定すると 1 年程度と実現象と相応の値を示しており，2mm 程度のど厚を増加させることにより疲労寿命は数十倍に延びる結果となった．よって補修補強においてはど厚を 6mm 確保し，疲労寿命を延長させることとした．

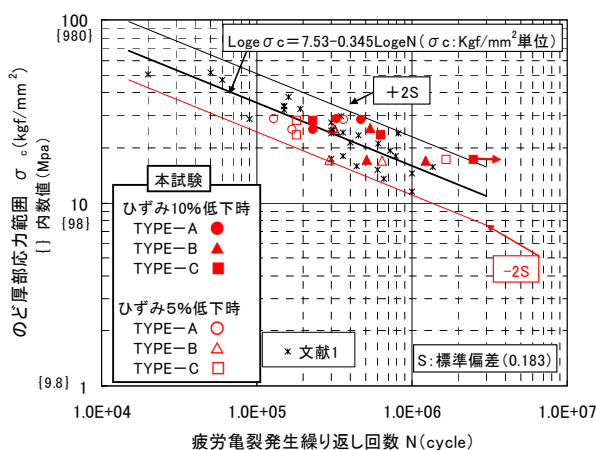
図-5 疲労試験結果

種類	試験片数	のど厚目標(溶接条件)
TYPE-A	3	4mm(被覆アーク溶接)
TYPE-B	3	6mm(CO2半自動溶接)
TYPE-C	3	TYPE-Aに2mm増盛り(増盛りはCO2半自動溶接)

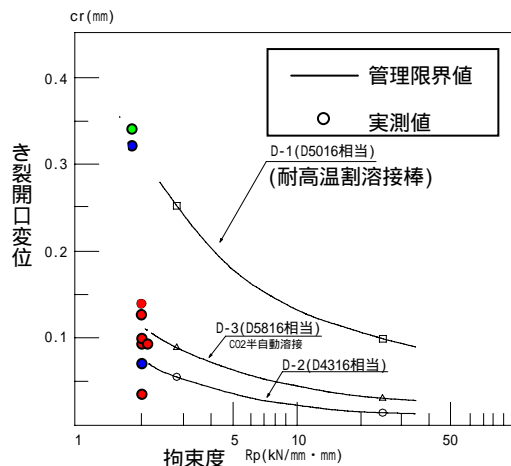
図-6 高温割れ発生限界値と実測結果

実測のき裂開口変位と高温割れ発生限界値を比較して図-6 に示す．横軸は継手拘束度を示しているが，道路橋示方書において橋梁継手の平均的な拘束度として想定されている板厚  $t$  の 200 倍を適用し，Uリブ厚 6mm から算定される値  $R_p=1.2 \text{ kN/mm} \cdot \text{mm}$  を安全側に評価し， $R_p=2 \text{ kN/mm} \cdot \text{mm}$  の際の開口変位で管理することとした．一般的な溶接棒である D-3 (D5816 相当) の管理限界線に対し実測では一部限界値を越えたものの，ほぼ管理値付近以下の値となっている．

開口変位については一部管理限界値を超えるものの、直上に車両の通行がない場合ほぼ変位が生じないことから、直上交通規制を実施すれば問題がないと考えられる。しかし、振動については隣接車線を車両が通行すると同様に発生するため、交通規制による抑制は望めない。管理限界値を超える可能性は振動加速度の実測結果から20%程度あることから、この程度の頻度での再補修（溶接中に大きな振動を受けた場合その箇所を記録し、溶接をやり直す等）を前提に溶接補修を実施することとした。

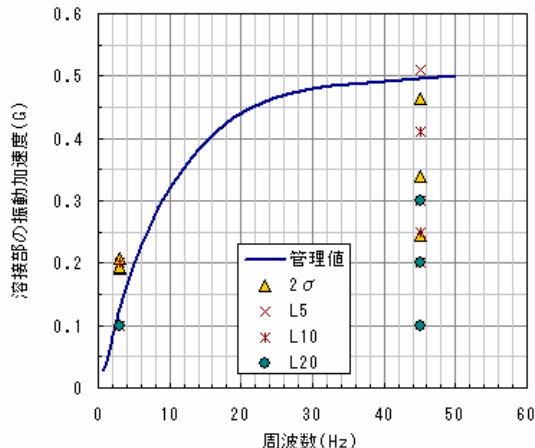
図-7 溶接作業管理限界値と実測結果

24 時間の頻度分析結果を用いて，き裂部の振動加速度と溶接作業の管理限界値を比較したものを図-7 に示す．実測値は低周波数域 (3Hz) の振動と，高周波数域 (45Hz) の振動をそれぞれプロットした．実測の最大値の振動加速度値は管理限界を超えていたが，この最大値が発生する頻

度は一日のうちごく僅かであるため、低頻度の値を除外して評価した。2, L5, L10, L20 における発生確率のレンジ上端値はそれぞれ=95.4%, 95%, 90%, 80%である。これにより高周波数域ではほぼ管理限界値内に収まり、低周波数域ではL20で評価した場合、管理限界値に収まることわかる。

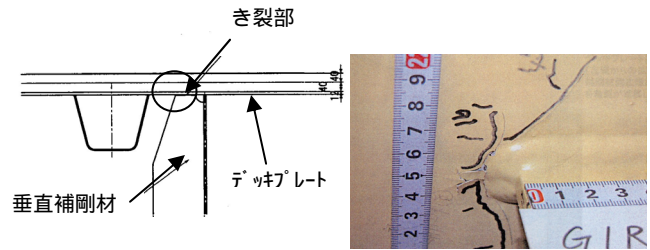
図-8 損傷概要図および損傷写真

デッキプレートと垂直補剛材溶接部に生じるき裂損傷は、輪荷重載荷によるデッキプレートの局部変形を垂直補剛材が拘束することによる溶接部先端の応力集中によるものと考えられている。既往の研究<sup>3)</sup>において、この部分の応力緩和に効果的な補強案が提案されているが、今回、新たな補修案として、既設垂直補剛材への半円切り欠きが損傷部の応力を緩和するという平成16年度の検討結果<sup>4)</sup>を参考に、静的載荷試験および定点疲労試験により応力性状の確認および、疲労耐久性の確認を行った。

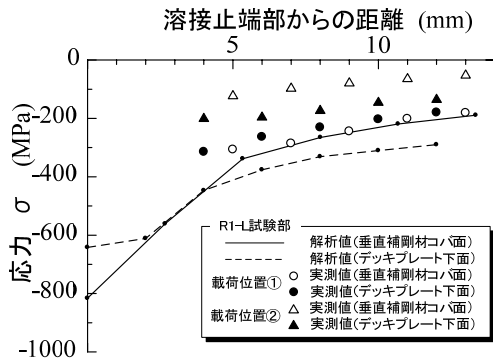
図-10 解析値と実績値の比較（R1-L部、P=100kN）

垂直補剛材溶接部応力は、図-10 に示すように解析では垂直補剛材コバ面の応力がデッキ下面の応力に比べて小さい値を示しているが、実測では垂直補剛材コバ面の応力の方がデッキ下面よりも大きい値を示している場合がある。荷重位置による発生応力の違いについては、図-11 に示すように垂直補剛材を外した位置に荷重した場合（荷重位置②）の方が、より着目部に大きな応力が生じることを確認した。

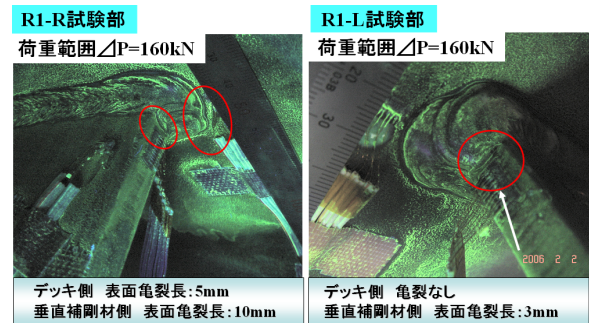
図-12 き裂発生状況

荷重範囲は  $P=160\text{kN}$ （片側  $P=80\text{kN}$ ，載荷回数  $N=100$  万回）， $P=200\text{kN}$ （片側  $P=100\text{kN}$ ， $N=70$  万回）， $P=280\text{kN}$ （片側  $P=140\text{kN}$ ， $N=7$  万回）にて実施した。き裂検出方法は磁粉探傷，浸透探傷，目視を併用して行った。疲労き裂は開始から載荷回数  $N=16$  万回（ $P=160\text{kN}$ ）で，R1-R 試験部の補剛材側で 10mm，デッキ側溶接止端で 5mm，および R1-L 試験部の補剛材側溶接止端で 3mm 程度のき裂が発生しているのを確認した（図-12）。き裂発生確認後，段階的に載荷荷重を増加させ，進展状況を継続して観測した。垂直補剛材側の疲労き裂はコバ面から側面に回った後，進展が遅くなっている。デッキ側のき裂は止端部に沿って進展した後，母材部に進展し，デッキを貫通した。デッキ側に発生した疲労き裂は徐々に進展しているが，垂直補剛材側に発生したき裂はほとんど進展していない（図-14）。

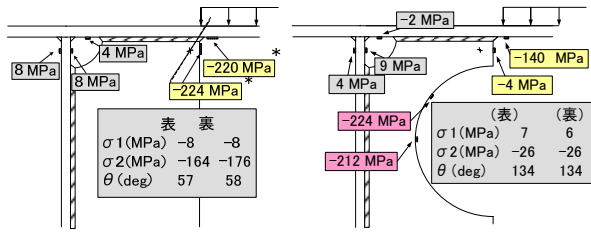
図-13 静的試験結果 (R2-L 部、 P=100kN)

き裂発生後，疲労損傷対策として各垂直補剛材に半円切欠き処理を施し，更にデッキ側に発生したき裂がデッキプレートに進展した R1-R 試験部ではそのき裂の先端にストップホールを施した。図-13 に載荷荷重  $P=100\text{kN}$  時の R2-L 試験部の半円切欠き前後の静的荷重試験結果を示す。半円切欠きにより，補剛材上端部の応力が約 2/3 に低減し，補剛材側溶接止端の応力はほぼ 0MPa となった。半円切欠き部では 224MPa の応力が発生している。

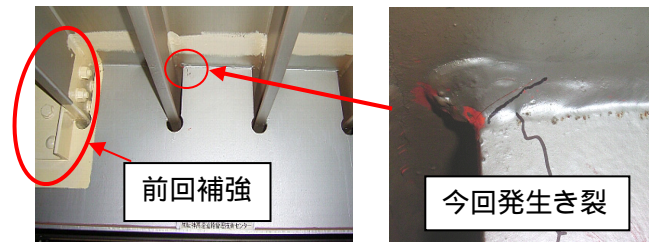
図-15 損傷状況写真

バルブ縦リブ交差部のスカ - ラップ下側の廻し溶接部からき裂が多数発見された。損傷要因は輪荷重载荷に伴うスカ - ラップへの応力集中と考えられたため<sup>6)</sup>、平成 15 年度に山形鋼を縦リブと横リブにボルト添接 (L 型アングルあて板) することにより応力緩和する手法を用いて補修工事を実施したが、その後スカ - ラップ上側の廻し溶接部においてもき裂が発生しているのが確認された (数は少ないが、未補強部分にも発生している)。そこで本検討では、先に行った補強の、新たな疲労損傷 (上側廻し溶接部き裂) に対する影響の有無を検証するとともに、き裂発生要因の推定および、その補強策の効果を解析および現地での補強前後の発生応力計測により検討した。損傷を受けた桁は幅員 9.5m (2 車線)、箱桁幅 4.5m、横リブ高 500mm、横リブ間隔 1950mm、デッキプレート厚 12mm、バルブプレートリブ厚 10mm である。図-15 に損傷状況写真を、図-16 に損傷状況イメージ、図-17 に今回提案補強概要図を示す。

本橋は鋼床版箱桁橋の標準図制定前の設計であり、横リブ高が500mmと低く、横リブ剛性が低いことが損傷発生に影響を与えていることが考えられた。FEM解析の結果、横リブは主桁ウェブを支点としてたわみ、図-18に示すような局所変形がバルブリブのスカールアップで生じ、これにより損傷箇所の応力が大きくなることがわかった。さらに後発のデッキと横リブスカールアップ上側廻し溶接部の損傷と先発した下側廻し溶接部の損傷におけるき裂発生順序に関する検討を行った。図-19より、着目部位は共に応力（圧縮）が高いことがわかる。母材の高応力の分布範囲は、スカールアップ上側廻し溶接部付近よりスカールアップ下側廻し溶接付近の方が分布範囲は広いが、両部位の溶接部のホットスポット応力を見ると応力範囲は同等であった。以上より、両部位ではほぼ同時にき裂は発生し得るものと推測される。

横リブのせん断および曲げ剛性を増すためH鋼を横リブ下面に継足した補強案（以下、H鋼添接案）及びスカールアップをL型アンクルによって閉塞しせん断補強した補強案（以下、スカールアップ閉塞補強案）（図-17）について補強効果を検討した。FEM解析により対策効果を比較すると、H鋼添接案では輪荷重直下の縦リブ<5>では応力低減は見込めないが、それ以外の縦リブでは3~4割程度の応力低減効果が得られた。一方、スカールアップ閉塞案では補強した縦リブ<5>に対して73%とより大きな応力低減効果が得られた。ただしそれ以外の縦リブ溶接部に対しては応力低減効果は期待できなかった。しかし、各縦リブをL型アンクルで補強することにより、同等の効果が期待できると考えられる。以上より、スカールアップ閉塞案を補強方法として採用し、現地での補強前後の応力測定を実施した。測定は試験車を走行させ、その際の発生応力を動的に計測した。計測結果から上側廻し溶接部に対しては解析値より若干補強効果が劣るものの、今回補強案により一定の応力低減効果が確認できた。

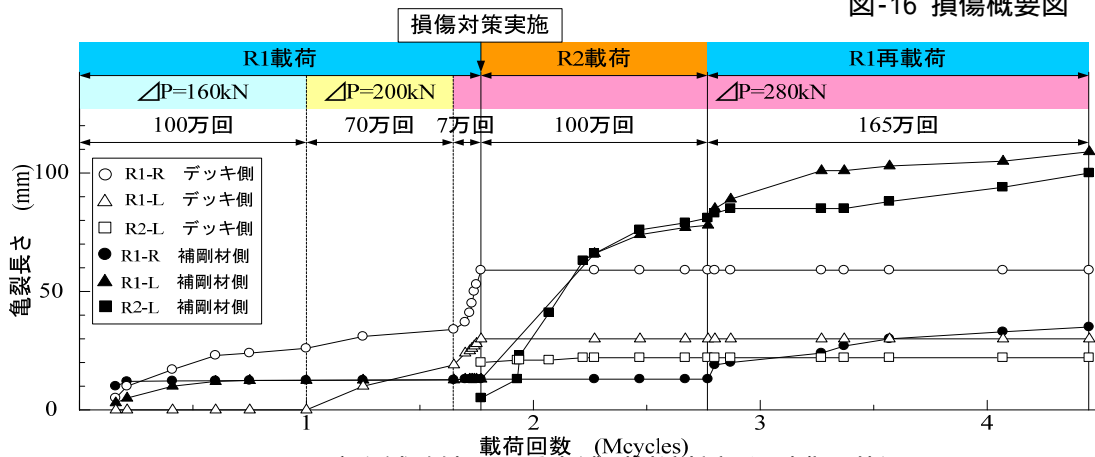
図-14 疲労試験結果 (垂直補剛材溶接部き裂進展状況)

図-14 に各き裂の進展曲線を示す。損傷対策を実施後は R2 载荷を 100 万回行った後、R1 の再载荷を 165 万回行い、疲労試験を終了した。どちらの場合も荷重範囲は  $P=280\text{kN}$  である。損傷対策前は補剛材側よりもデッキ側溶接止端部より発生したき裂の方が進展していた。しかし損傷対策実施後はデッキ側止端部に生じたき裂は、半円切欠きによりほとんど進展していない。デッキプレートに進展し貫通するような大きなき裂 (R1-R デッキ側き裂) も、半円切欠きとストップホールを併用することにより進展を完全に防止できた。一方、補剛材止端部に発生したき裂は半円切欠き後も成長しデッキプレートに進展するが、その後進展が著しく遅くなっている。
