火災を受けた橋梁の安全性評価と補修

阪神高速道路(株)大阪管理部保全工事グループ 丹波 寛夫
阪神高速道路(株)技術部技術開発グループ 西岡 勉
阪神高速道路(株)大阪管理部保全計画グループ 宮本 実信

キーワード: 橋梁, 火災, 安全性評価, 補修

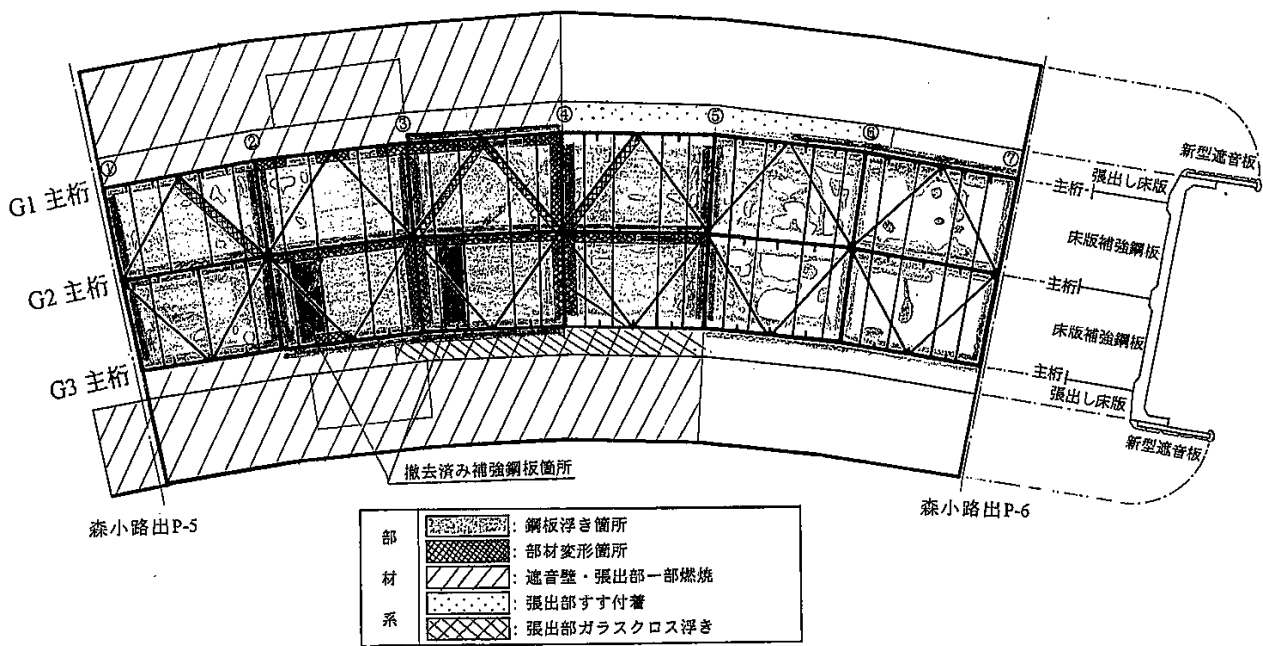
図-1 S-5の火災による被災状況

平成9年12月に発生した路下の火災により、森小路出路S-5（RC床版曲線鋼桁）の主桁、横構及び床版補強鋼板に熱による変形が見られた¹⁾。主な被災状況を図-1に示す。

S-5は昭和54年度に鋼板接着が施工されており、床版補強鋼板のたたき点検を実施した結果、燃焼によって加熱された大部分の床版パネルにおいて鋼板の浮きと変形を確認した。

S-5 の RC 床版には鋼板接着が施工されていたが、火災の影響で鋼板のほとんどが剥離しており、鋼板と RC 床版間に注入されていたエポキシ樹脂が燃焼していたと考えられる。RC 床版のひび割れに注入されていた樹脂についても熱影響が予測され、S-5 の各パネルにおいても最も大きなひび割れ幅が確認できる箇所を対象に超音波表面法によりひび割れの測定を行った。確認されたひび割れ深さは、最大で 47mm、平均で 31mm であった。このことから樹脂の燃焼の範囲はコンクリート表面から 30mm 程度であると考えられる。

火災により損傷を受けた森小路出路 S-5 について、外観調査、構成部材の物性試験、現地載荷試験により熱影響を確認した。火災の影響を受けなかった類似構造の S-4 と比較しても主桁変形にも顕著な差がなく、物性試験でも火災の影響による耐荷力低下はなかった。

そこで、主桁そのものへの火災の影響は小さく、補強の必要はないと判断し、変形の大きな横桁及び上下横構の取替、たたき点検により剥離が確認された床版補強鋼板の取替、並びに塗装塗替等の補修工事を実施した。

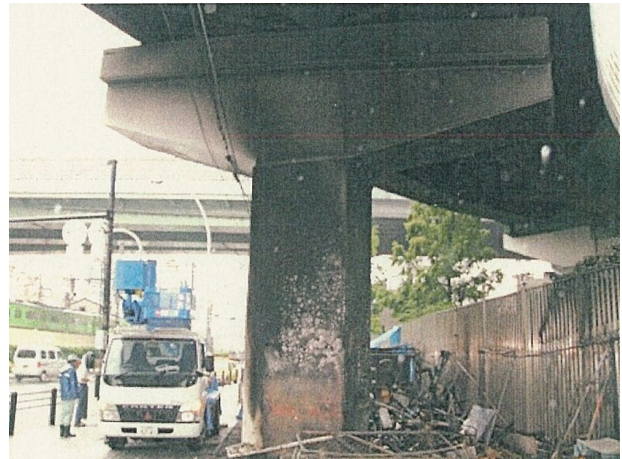
写真-1 天王寺出路 P-3 の被災状況

平成 16 年 10 月に発生した路下の火災により、天王寺出路 P-3（鋼板巻き立て RC 単柱橋脚）及びその前後の S-2（鋼箱桁）並びに S-3（鋼 1 桁）が損傷した³⁾。被災状況を写真-1 に示す。

P-3 は、平成 9 年度に鋼板巻き立て補強（無収縮モルタル充填）が施工されている。柱部の補強鋼板は部分的に変形（最大 15mm）し、それに伴う浮きが発生していた。なお、コンクリート梁部については、火災に伴うひび割れや変色等の損傷は見受けられず、さすが付着した程度であった。

鋼板を 6 箇所サンプリングし、内部の注入モルタルを観察した結果、鋼板とモルタルは最大で 13mm の間隙があった。ただし、モルタル表面は欠けや劣化は見られず、比較的良好に見えた。

次に、鋼板巻き立て RC 橋脚については、鋼板内部の注入モルタルが比較的健全で、躯体コンクリートに付着していることから、RC 橋脚本体への被害は少ないものと考えた。また、補強鋼板は変形はしているものの放水によるところが大きいと考えられ、塗膜の劣化状況から鋼板の性能低下は微少と判断した。ただし、鋼板と躯体の一体化を図るとともに、鋼板裏面の防錆対策を目的として、モルタルと鋼板の間隙に、幅 0.05mm の微細なひび割れにも注入可能な超微粒子セメント系注入材を注入した。

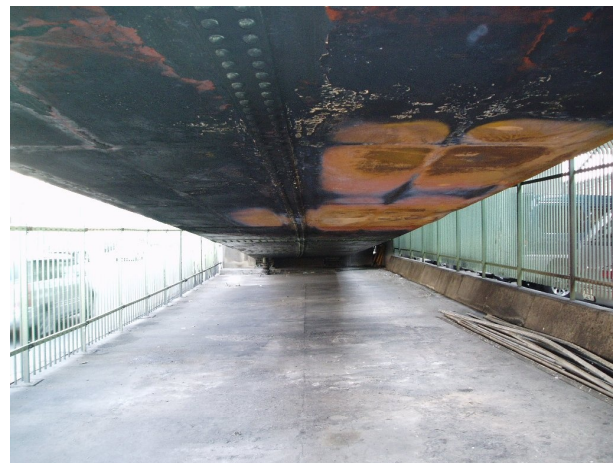
写真-2 波除出路 S-5 の被災状況

平成 18 年 2 月に発生した路下の火災により、波除出路 S-5 (RC 床版 2 径間連続非合成鋼箱桁) の主桁が被災損傷した⁴⁾⁵⁾。S-5 は逆台形型の箱桁橋 (図-2 参照) であり、被災範囲は主に下フランジとウェブであった。下フランジの被災状況を写真-2 に示す。

箱桁下フランジ内側塗膜の劣化状況及び文献 6) より、受熱温度は 400 ~ 800 と推定された。この高温による鋼板の強度低下が懸念されるが、鋼種が SM50YA であり、道路橋示方書・同解説⁷⁾ (以下、道示という。) に示すガス炎加熱法によるひずみ矯正最大表面温度 900 を参考にし、強度的な問題は少ないと考えられる。

箱桁下フランジと縦リブに局部変形がみられたが、下フランジの常時の作用応力度は引張りであり、耐力への影響は少ないと考えられる。また、消火後の現状でこの局部変形の進行はないと考えられる。

変形している下フランジとウェブを対象として、変形量を実測して健全性を評価した。なお、平坦度は、道示 -17.3.2 部材精度の規定値（板の平面度 w/150）を満足していれば健全と評価することとした。測定の結果、変形量は最大 15mm であり、規定値 8mm を超過していた。

箱桁下フランジとウェブの変形量が道示の規定値を満足していないため桁矯正を行うこととした。なお、鋼材の機械的性質は満足していること、波除出路を供用しながらの桁矯正であること、及び既往の補修事例⁹⁾等から、基本的に常温でジャッキにより加圧矯正を行うこととした。なお、矯正が不可能な場合は、温度管理のもと加熱矯正を併用することとし、加熱箇所は変形部付近の縦リブと補剛材位置を基本とした。

実施工では、概ね常温状態で、一部加熱矯正した箇所でもバーナーにより高々150 程度の加熱で矯正することができた。

被災損傷部分の高力ボルトの機械的性質の変化は微小であるが、検証以外の不確定要素も考えられること、また既往被災橋梁の実例なども参考に、より一層の安全性を確保するため新規ボルトに取替えた。

現行基準¹⁰⁾に基づき、箱桁外面は a-3 仕様、高力ボルト添接部は f-3 仕様、及び箱桁内面は c-2 仕様にて、損傷範囲の塗替えを行った。
