## 鑄鉄製フィンガージョイント破断の原因究明

阪神高速技術(株) 技術部調査点検課	吉田 貴保
阪神高速技術(株) 技術部調査点検課	高村 義行
阪神高速技術(株) 技術部技術開発課	山上 哲示
阪神高速道路(株) 大阪管理部保全技術課	崎谷 淨

## INVESTIGATION OF THE FRACTURE SURFACE OF A CAST IRON FINGER JOINT

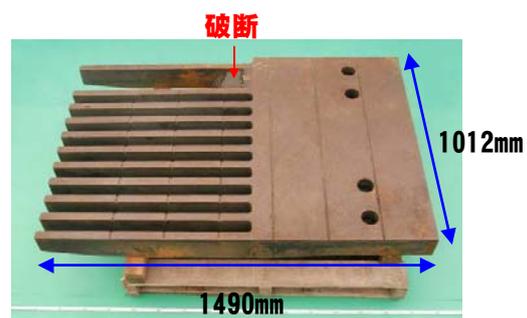
その橋梁の西側に設置されている伸縮継手装置は、伸縮量および端部のペンデル支承による強制沈下量が大きいため、球状黒鉛鑄鉄製（FCD40 1490mm×1012mm×135mm）の 2 点支持 1 端片持ちフィンガー形式を採用している。この伸縮継手が開通後 26 年経過した 2008 年 5 月に破断しているのが発見された。破損したフィン

写真-1 破損したフィンガーパネル

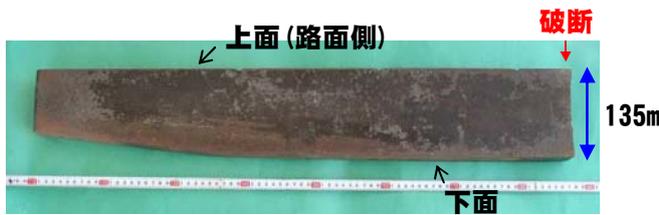
写真-2 破断フィンガー（側面）

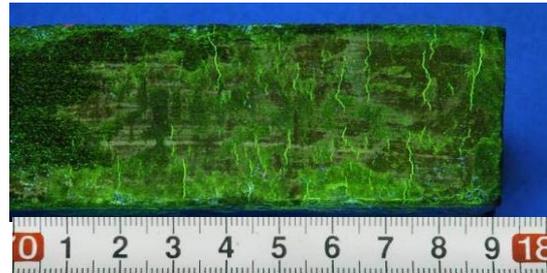
破断フィンガーについて、蛍光磁粉を用いた磁粉探傷試験を行った結果を写真-3 に示す。破損部近傍の下面には線上の指示模様が認められ、当該部表面の拡大観察により、複数の亀裂が存在していることを確認した。

写真-3 破損フィンガー下面側の磁粉探傷試験結果

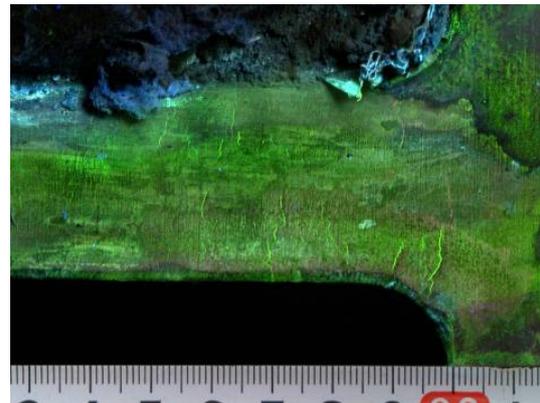
また、破損したフィンガープレートの磁粉探傷試験を行った結果を写真-4、図-2 に示す。破損部に隣接するフィンガープレート縁端のフィンガー1本にも、同様の線状指示模様を確認した。

写真-4 破断フィンガーに隣接するフィンガーの磁粉探傷試験結果

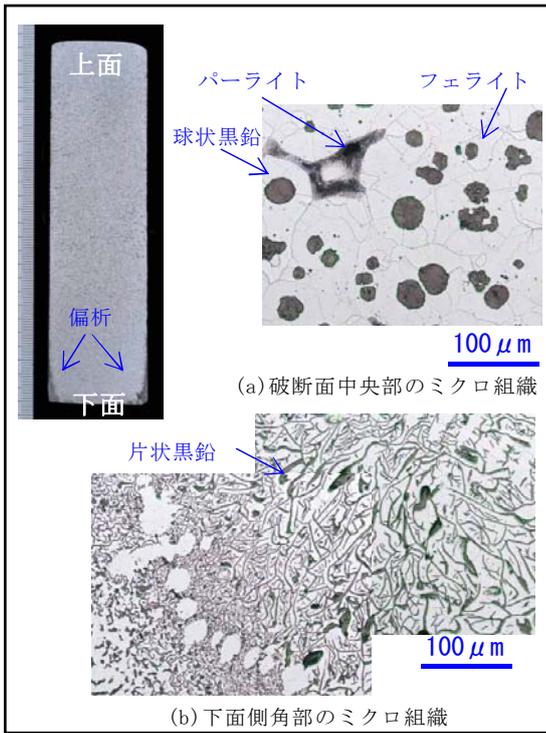
写真-5 断面組織観察結果（光学顕微鏡）

破断したフィンガーについて、光学顕微鏡による破断部近傍の断面組織観察の結果、下面側の両角部に偏析が確認された。その観察写真が写真-5 (a) (b) である。破面中央部には、球状黒鉛の組織が見られるが、下面側角部の偏析部には強度の小さい片状黒鉛を確認した。

断面組織観察の結果、放射状模様、リバーパターンなどの様相から、下面側を起点として疲労亀裂が生じ、上面側に進展、ぜい性破壊したものと考えた。

また、下面側の両角部は球状黒鉛でなく片状黒鉛が認められ、下面側より約 20mm 位置から上では球状黒鉛が認められた。そのため、フィンガーパネル下面は球状黒鉛本来の機械的性質が不足している。ちなみに、下面に偏在する片状黒鉛は鋳型成形時の冷却過程の違い等が原因で形成されたものと考えられる。

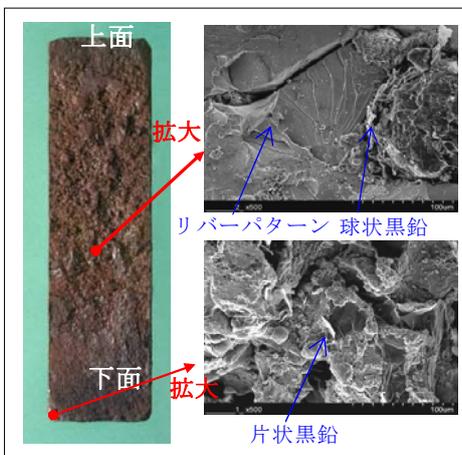
次に、その偏析部を電子顕微鏡により調査した。その結果を写真-6 に示す。光学顕微鏡による断面組織観察結果同様、下面側の両角部に片状黒鉛を確認した。

写真-6 断面組織観察結果（電子顕微鏡）

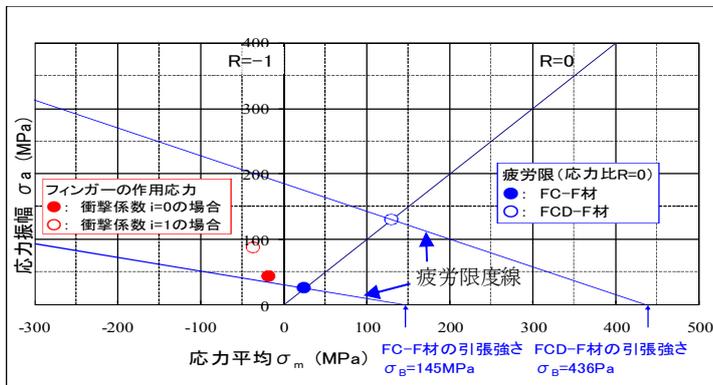
図-5 フィンガーに作用する応力平均と応力振幅と疲労限界との関係

この疲労限度線に表-4 で求めた作用応力 (○と●) を示すと、 $i=1$  のとき片状黒鉛鉄の疲労限を上回る結果となる。すなわち、疲労限を上回った応力が作用したことにより片状黒鉛鉄部に疲労亀裂が発生したと判断できる。

なお、仮にフィンガージョイントがすべて球状黒鉛鉄であった場合、その疲労限は作用応力より大きいいため、疲労亀裂の発生はなかったと考えられる。

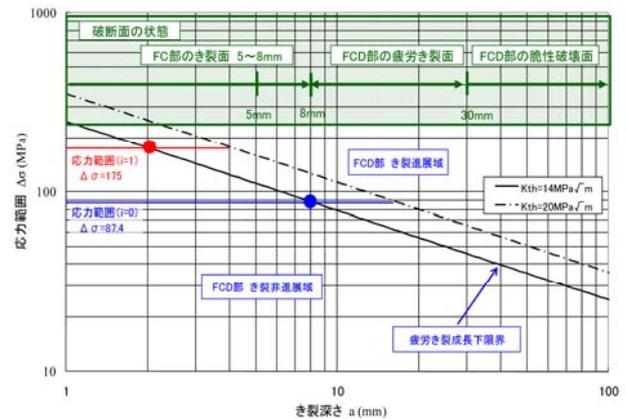
衝撃係数  $i=0$  のとき, 作用応力範囲  $\Delta\sigma=87.3\text{MPa}$  であり, 仮に, フィンガージョイントがすべて球状黒鉛鋳鉄だとすると, 亀裂が約  $8\text{mm}$  以上 (図中の●) あれば, 亀裂が進展することが図-8 から推測できる. (亀裂が  $8\text{mm}$  未満, たとえば,  $3\text{mm}$  の亀裂であればこの応力ではこの亀裂はこれ以上進展しない.)

同様に,  $i=1, \Delta\sigma=175\text{MPa}$  のとき, 亀裂が約  $2\text{mm}$  以上 (図中の●) あれば疲労亀裂が進展すると推測される.

破断面調査から, フィンガー下面の片状黒鉛鋳鉄部に発生していた亀裂深さは約  $5\sim 8\text{mm}$  であった.

これらのことから, 衝撃係数  $i=0\sim 1$  の応力が

繰り返し作用したことにより, 疲労亀裂が進展したと推測できる.

図-8 疲労亀裂の進展の検討

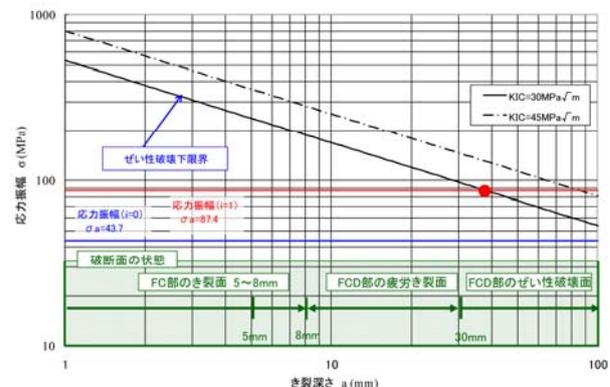
図-9 ぜい性破壊の検討

図-9を確認すると, FCD450の疲労破壊じん性値  $K_{fc}=30\text{MPa}$ , 衝撃係数  $i=1$  において, 約  $36\text{mm}$  のき裂深さでぜい性的な破壊が発生すると推定される. (図中の●)

破断面調査から, フィンガージョイントに発生していたぜい性破壊直前のき裂長さは  $30\text{mm}$  程度であった.

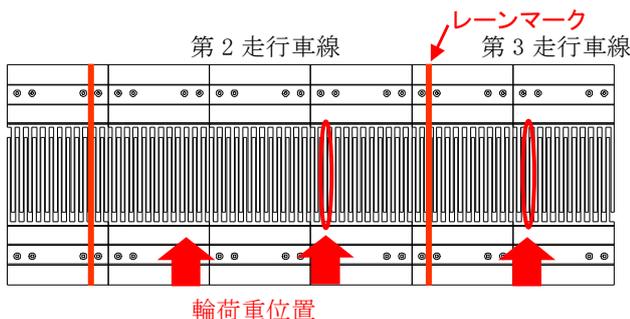
図-10 に伸縮継手損傷図を示す。今回破断したフィンガーは、第二走行車線の右タイヤ位置と一致する。また、破損したフィンガープレートの磁粉探傷結果では、破断したフィンガーに隣接するフィンガーの根元部にのみ線状指示模様が発見された。

図-10 伸縮継手損傷部

フィンガープレートの取替え時に、現地で行った磁粉探傷試験では、第3 走行車線の左タイヤ位置の根元部にも線状指示模様が発見された。以上のことから、タイヤ位置で輪荷重の大きな応力が生じた箇所に損傷の可能性があると考えられる。

また、損傷位置がフィンガープレート縁端に集中していることから、フィンガープレートを固定しているセットボルトの外側の自由端であることも損傷発生原因の1つであることが考えられる。

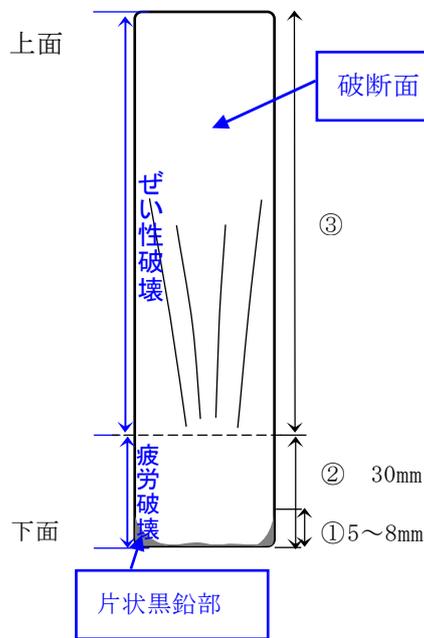
- 破断原因を破壊力学的に検討した結果、フィンガー下面にある疲労強度の小さい片状黒鉛

部で発生した亀裂が成長し、亀裂進展長限界を超えた時点でぜい性破壊へ移行したことが分かった。

- これらの現象は、破断面状況とほぼ一致していた。(図-11参照)

図-11 調査結果及び検討のまとめ
