# 損傷発生リスク低減を目的とした大規模構造改良

## －1 支承線化による連続化工法の採用－

### 要 旨

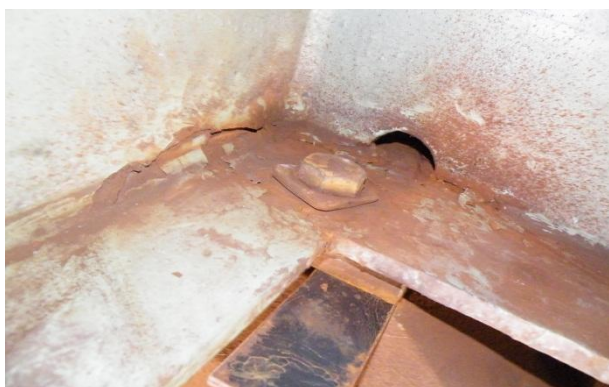
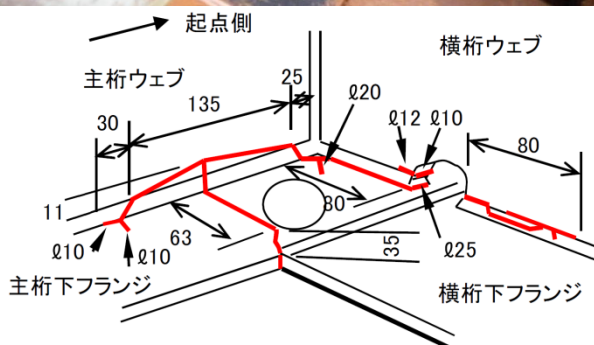
年の点検において、支承部ソールプレート溶接部に疲労損傷が発見されており、その損傷の一部は主桁フランジ面やウェブまでき裂が進展していた。損傷が発見された桁端部の支承の多くは、伸縮継手からの漏水が原因と考えられる錆および錆汁で覆われていた。そのため当時は損傷原因として、錆などによる支承の回転機能の喪失により、剛性の急変する主桁下フランジとソールプレートとのすみ肉溶接部に、活荷重による高い繰返し圧縮応力が作用したために疲労損傷が発生したと推定し、1993 年にこの推定原因に基づく、損傷補修・予防保全対策が実施された。

1993 年補修・補強および予防保全対策を実施したにも関わらず、補修から約 17 年（供用開始から約 32 年）経過した 2010 年の日常点検において、当て板施工部を含む補修部と未補修部に、1991 年に発見されたものと同様の疲労損傷が発見された。当該区間の全支点部において、湿式蛍光磁粉探傷試験によるき裂詳細調査を実施した結果、特に損傷が激しかった桁端部（東 P187-1）（写真-3 参照）では、3 支承あるうち 2 支承の直上にある鋼桁ウェブにまでき裂が進展しているのが確認さ

写真-3 東 P187-1 損傷状況 (2010 年点検時)

れた。さらに伸縮装置部も、支承台座の一部が損傷を受けていたことなどから、最大 12mm の道路面との段差が確認され、活荷重通過時に主桁が約 2mm 程度沈み込む現象も観測されていた。

補強方針を検討するのに際し、損傷の経緯や点検結果を整理分析するとともに、既往の研究事例に基づき損傷原因について検討した。その結果、次に示す要因が複合的に関連し、疲労に対して脆弱な構造となっていたことから損傷が発生したものと推定した。

径間長が幅員より短いことから、桁端部は死荷重と比べ活荷重による支承反力の影響度が相対的に大きい。さらに伸縮装置部の路面との間に発生した段差は、走行性の低下につながるだけでなく、自動車通過時に発生する振動などにより、支承周りに新たな応力が発生するといった問題がある。

例えば、横桁－主桁ウェブ下縁の溶接交差部のスカラップ等が支承周りは支点部付近であることから、せん断力と曲げモーメントによる応力集中が発生しやすい<sup>2)</sup>など、現在の知見からは疲労強度の低い構造が採用されていた。

大きな段差発生につながる損傷は東 P187-1 支点のみであったが、直近における走行安全性の確保から将来における維持管理軽減までを考慮し対策を講じる必要があると判断した。そこで同支点部では、横桁や主桁直下をジャッキにより柔支持する段差防止対策や、ビデオカメラによる 24 時間監視などの緊急対策を損傷確認後すぐに実施するとともに、抜本対策を講じるまでの構造物の安全確保を目的とし、損傷が著しい部位の部分取替などの応急対策（写真-4 参照）を講じた。

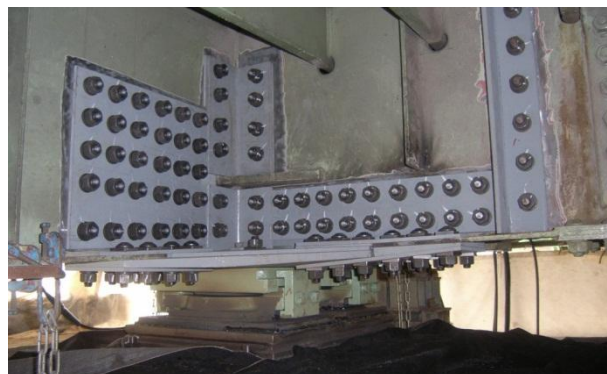
写真-4 応急対策実施状況

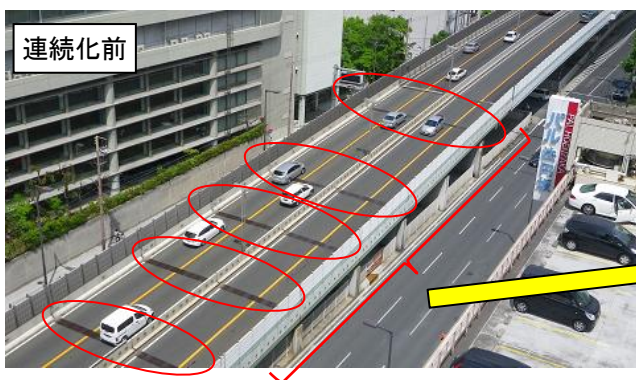
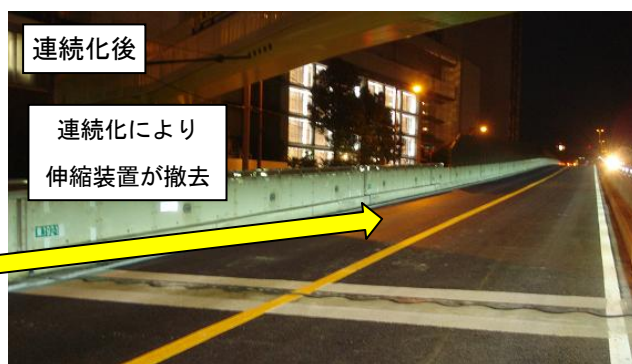
写真-7 連続化による伸縮装置撤去状況

連続化により  
伸縮装置が撤去
