無塗装耐候性橋梁腐食部の補修塗装における素地調整技術

阪神高速道路(株)保全交通部保全企画課 高井 由喜
 阪神高速道路(株)保全交通部保全企画課 青木 康素
 阪神高速技術(株)技術部調査点検課 塚本 成昭

CLEANING TECHNIQUE FOR REPAIR PAINTING ON A WEATHERING STEEL BRIDGE

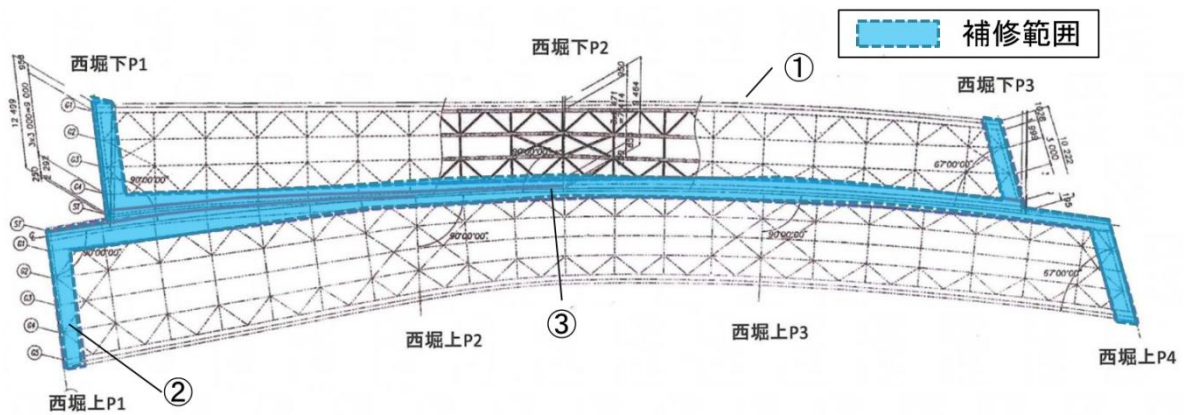
図-1 平面図および補修範囲図

阪神高速道路7号北神戸線の柳谷JCT付近に位置する西堀越川橋梁は、平成9年度しゅん工の耐候性橋梁であり、上下分離構造の連続非合成桁（上り線：3径間、下り線：2径間）である（図-1参照）。当橋梁の一般的な橋梁外面（図-1、図-2図内①）において、保護性さびが形成されているが、上部からの漏水が懸念される伸縮装置直下、および上下線で隣接した高欄の直下（図-1、図-2図内②および③）は、狭隘な環境であるため、

適切な乾湿が繰り返されず異常さびが確認された。応急対策として、異常さびのたたき落としと上下線の取り合い部を吹付ウレタンにて止水対策を行ったが、再度異常さびが生じた。現地踏査の結果、上下線が隣接している側縦桁下フランジにおいて異常さび厚さ1.5mm以上を確認し、鋼材の断面減少を最大2mm確認した(写真-1参照)。しかし、断面減少を確認した箇所が側縦桁に集中しているが、腐食範囲は写真-2に示すように側縦桁の全面には及んでいないことから、漏水により保護性さびが形成されないことが懸念される範囲(図-1参照)を補修範囲に選定した⁴⁾。なお、塗装仕様(表-2参照)は、既設橋梁の1種ケレンによる

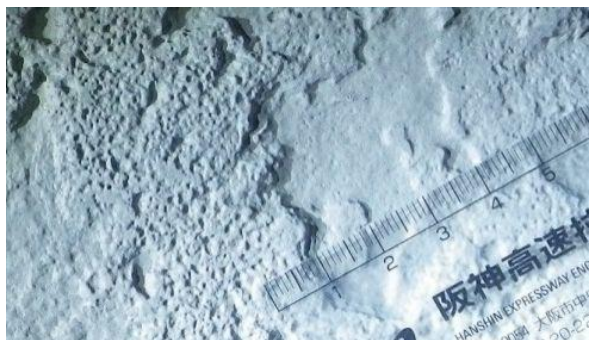
写真-5 素地調整終了後の鋼材表面
(有機ジンクリッチペイント塗布後)

腐食した耐候性鋼材に素地調整を行うと、写真-5のように鋼材表面は凹凸が存在している。表面上ブラストにより適切な粗面を確認したとしても孔食内部にさびが残存する可能性があり、塗膜の密着力に影響を及ぼす懸念があった。そのため、試験片を用い、ケレン後に塗布した塗膜の健全性

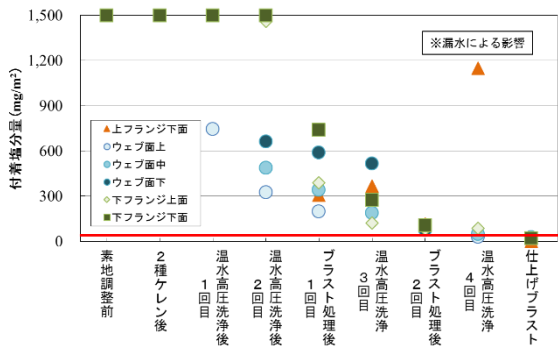
図-6 付着塩分量推移 (試験範囲 A)

図-6, 7, 8 に、各方法における付着塩分量の推移を示す。試験範囲 A において、2 種ケレン後全測点で 1,500mg/m² を超える付着塩分量が確認された。なお、1 回目温水高圧洗浄後に降雨があり上部から漏水が確認されたため、もう一度温水高圧洗浄を行った。2 回目の温水高圧洗浄後には 300~650mg/m² 程度に低下が確認された箇所もあるが、下フランジ上下面においては 1,500mg/m² を超えており、付着塩分量低下を確認できなかった。その後、ブラスト処理 1 回目において、下フランジ下面で 750mg/m² まで低下を確認し、その後ほぼ一定に低下し、ブラスト 3 回目（仕上げブラスト時）に付着塩分量が合格基準を満たし、終了した。

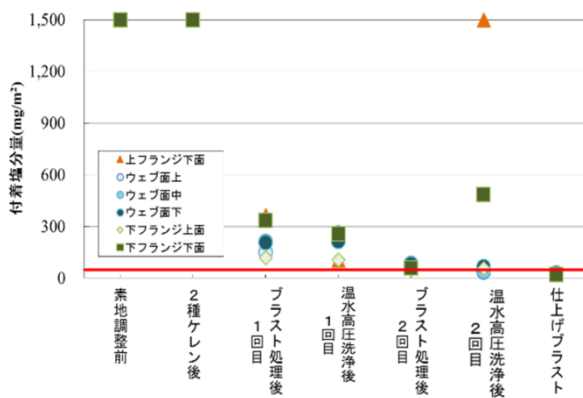
図-7 付着塩分量推移 (試験範囲 B)

試験範囲 B において、2 種ケレン後は試験範囲 A 同様に全測点で 1,500mg/m² を超える付着塩分量が確認されたが、ブラスト終了後には全測点において 100~450mg/m² まで低下した。しかし、その後行った温水高圧洗浄後での付着塩分量の低下はほとんど見られなかった。2 回目のブラスト処理後で全測点平均 55mg/m² と基準値近くにまで付着塩分量が低下し、ブラスト 3 回目（仕上げブラスト）で基準を満たした。なお、温水高圧水洗 2 回目で増加しているのは、工程の間に降雨があり、高欄隣接部から漏水が生じたためであり素地調整工程が影響したものではない。試験範囲 A および B の違いは、2 種ケレンに用いた工具の違いと、温水高圧洗浄およびブラスト処理の順番が異なることである。いずれの場合においても、温水高圧

洗浄による付着塩分量の低下量には大きな差がない。しかし、2種ケレン後温水高圧洗浄では全測点において低下がみられなかったが、ブラスト処理を行った試験範囲 B においては、全測点 300mg/m²まで低下していた。以上より耐候性鋼材

の付着塩分を除去するには、2種ケレンにより異常さびを確実に除去をすることが大切である。

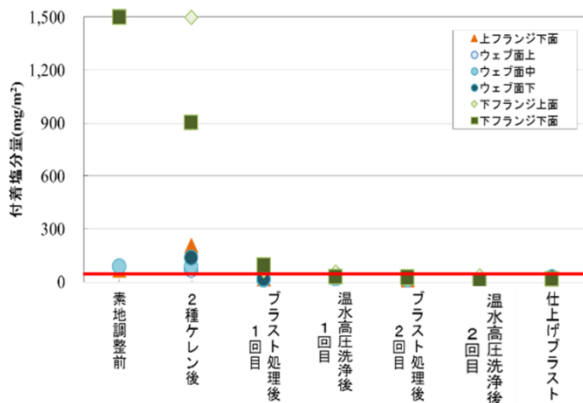
図-8 付着塩分量推移 (試験範囲 C)

さびの発生程度が異なる試験範囲 B および C について、同一素地調整方法 B により処理を行った結果を図-7 および図-8 に示す。試験範囲 C では、2種ケレン後に下フランジ上面において付着塩分量が低下しなかったが、下フランジ下面では 900mg/m²、その他の測点においては、200mg/m²以下まで低下した。最終的に、ブラスト処理 2 回終了時に付着塩分量 50mg/m²以下を確認した。なお、試験範囲 B においては、2種ケレン後は付着塩分量の低下はなく、ブラスト処理 3 回目終了後に 50mg/m²以下が確認された。以上より、温水高圧洗浄の付着塩分量除去に関する効果は小さいことを確認した。また、2種ケレンを行い、鋼材表面の異常さびを除去することで素地調整を効率的に行うことが可能であり、さびの状態が軽微であれば、付着塩分量の低下が望める。

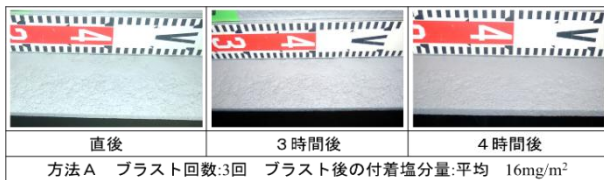
図-9 戻りさび観察試験（試験範囲 A）

図-9 および図-10 は、方法 A および方法 B の仕上げブラスト終了後の素地調整面である。付着塩分量は 16mg/m²、10mg/m²と両方もも基準値 50mg/m²以下であることを確認し、戻りさびの観察を行った。方法 A および方法 B においてブラスト処理後 4 時間では、戻りさびは確認できなかった。一方、図-11 は方法 B におけるブラスト 1 回目終了後の素地調整面である。付着塩分 114mg/m²と基準値を満たしていなかったが、ブラスト終了直後は茶色の斑点状のさびは確認されていない。しかし、ブラスト終了後 4 時間では茶色の斑点状のさびを確認した。付着塩分を確実に除去できていれば、鋼材の戻りさびは生じないため、ブラストは付着塩分量が基準値以下になるまで実施する必要がある。

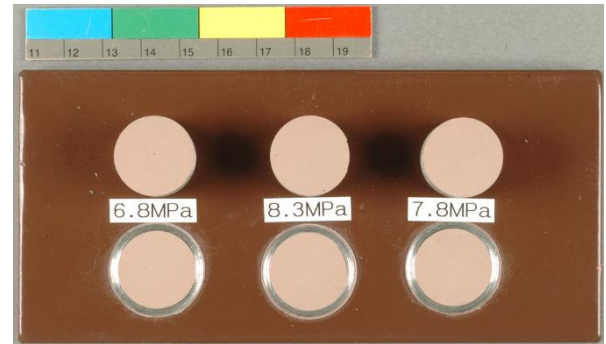
写真-6 塗膜密着力試験結果
（方法 B, さび無し鋼板）

ン透過抵抗と平均密着力共に目標値を満たしている。写真-6 および写真-7 よりさび無し試験片の塗膜の破壊状態は、上塗り塗膜の凝集破壊が大半であるが、さび有り試験片においては、中塗り塗膜の凝集破壊が確認された。どちらの試験片にお

いても、鋼材表面との付着切れによる破壊形態ではなかった。
