## 3D 計測技術の構造物点検への適用性について

阪神高速技術(株)技術部技術開発課 深川 季秋  
阪神高速技術(株)技術部技術開発課 吉田 貴保

本稿では、3 次元計測による様々な計測結果（舗装、建築限界、トンネル、のり面など）の報告を通じて、当該計測手法の構造物点検への適用性について報告を行うものである。

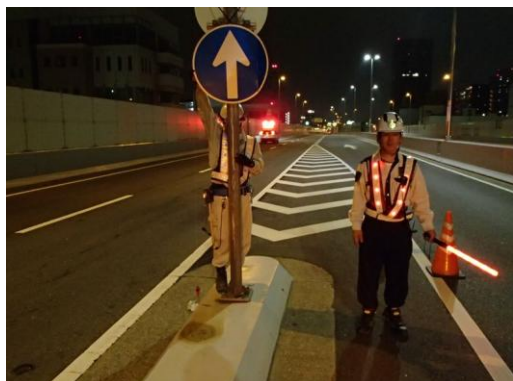
写真-1 建築限界確認状況

標識点検で、建築限界確認のための計測方法は、スケールで実施している（写真-1 参照）。ただし計測方法が点検員の感覚によるところが大きく、建築限界を犯した場合の範囲が2次元的な範囲でとらえているため、全体的な確認が不明瞭であり、補修計画立案時に再度全体的な計測を行う必要が生じている。

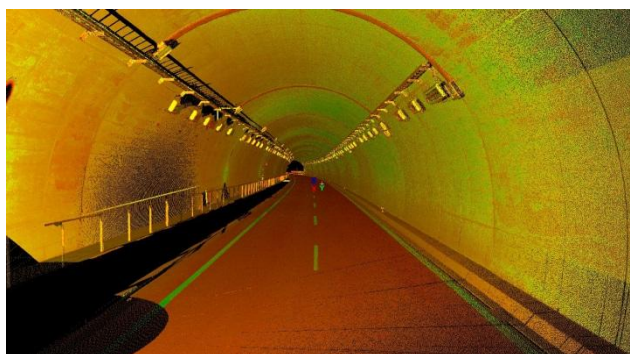
図-6 3D計測点群図(トンネル)

側壁面に近接した位置での計測であったが、内空断面を計測することができた。また計測にかかる時間は約6時間であった。計測結果を図-6に示す。

精度管理については、400mの区間を計測するために、器械の設置（盛り替え）を20回行ったが、各設置点での計測結果を合成した結果、合成誤差が約2mmであった。基準点測量の座標との比較では約5mmの誤差であり、概ね良好な結果となった。

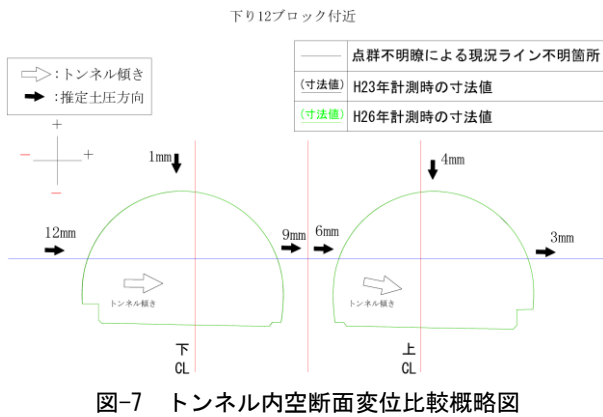
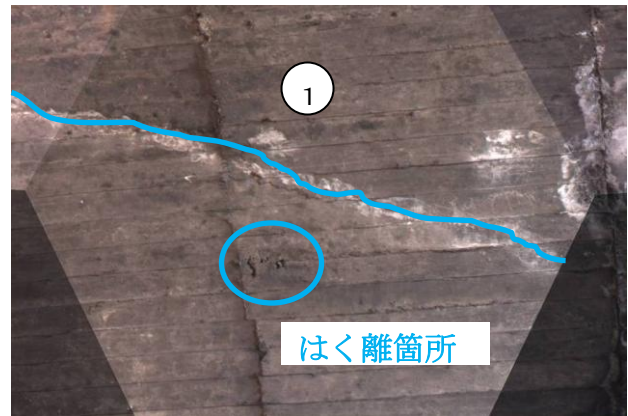
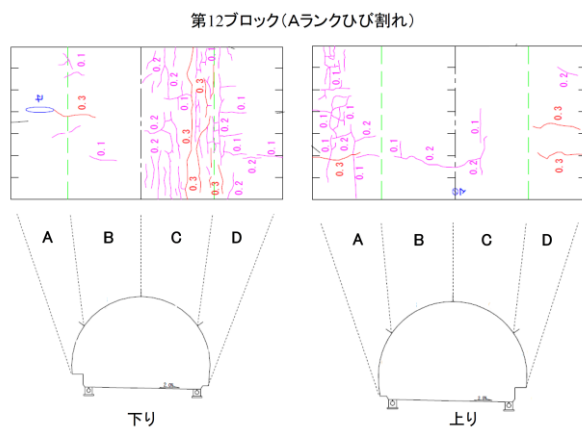
解析では平成23年度取得データと平成26年度取得データから、断面比較図を作成し、トンネル内空断面の変位状況を把握した。

断面図作成では任意測点で速やかに描くことが可能であり、同一断面での比較が可能であるためトンネル内空の変位状況が確認できる（図-7参照）。また定期点検時の損傷状況（図-8参照）と比較すると、多数のひび割れが確認されている。

定期点検の損傷状況と比較することで、今後詳細調査が必要な箇所を具体的に抽出し、補修補強の判断資料になり得ることが確認できた。

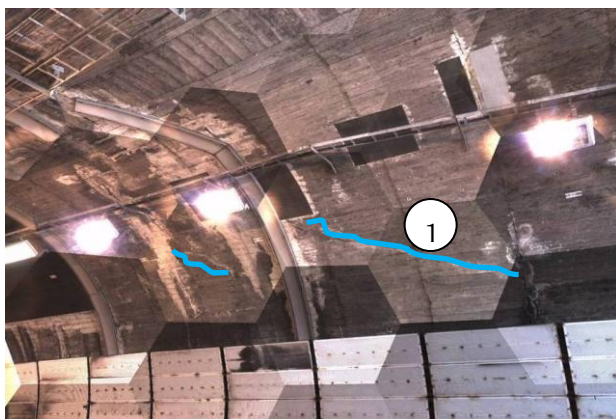
また写真データと点群データを利用して、トンネル側壁や頂版に発生している幅1mm以上のひび割れやコンクリートのはく離箇所についても、トンネル内の照度に影響を受けるものの、山岳トンネルレベルのひび割れ(3mm以上:Aランクひび割れ)であれば、検出可能であることが確認できた(写真-3, 写真-4参照)。

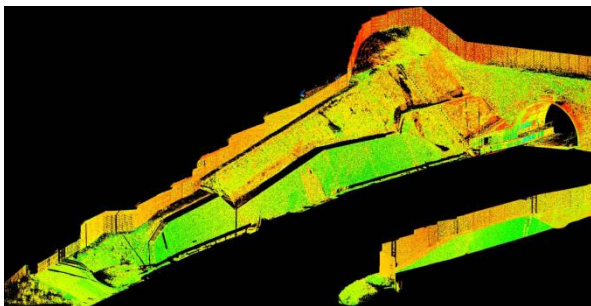
図-9 3D計測点群図(のり面)

雑草などの障害物はあるものの、のり面の形状を確認することが可能であった。計測結果を図-9に示す。

合成誤差が約2mmであり、3Dデータ座標を持たせて計測した結果、比較となる基準点測量座標との誤差は約3mmであり良好であった。

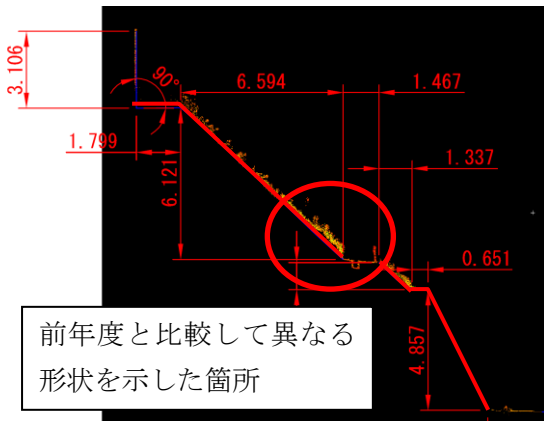
図-10 のり面断面比較図

計測結果を過去に取得したデータと重ね合わせて経年変化を把握することが可能かどうかを確認した（図-10参照）。

実線が前年度計測結果で、点群データが今回取得したデータである。

図-10より、前年度と比較してのり面の一部が膨らんでいる形状を示しているが、現場では、漏水と土砂の流出が確認できた。今回の計測結果で、概ね良好の結果となり、のり面全体形状の経年変化を確認することができた。

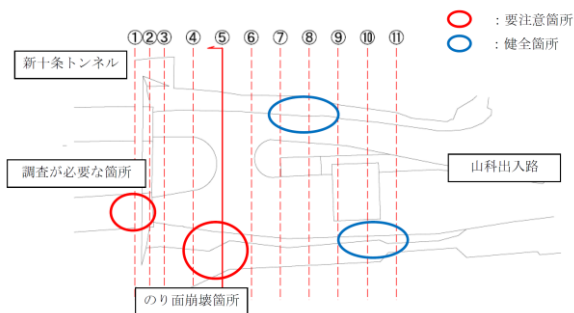
図-11 のり面重点点検必要箇所図

また前年度と比較することで、のり面の要注意箇所を抽出した（図-11参照）。

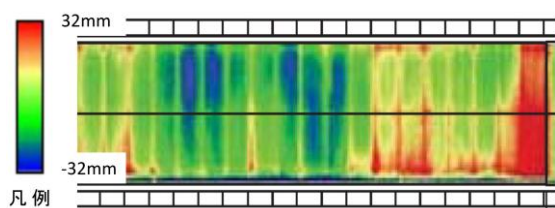
図-13 路面グラデーション図 (実測)

下り線の評価結果の一部を図-13 に示す。グラデーション図の判定は青が基準面より低く、赤色は基準面より高く表示している。解析結果から、基準面からの最大高低差が 64mm であった。

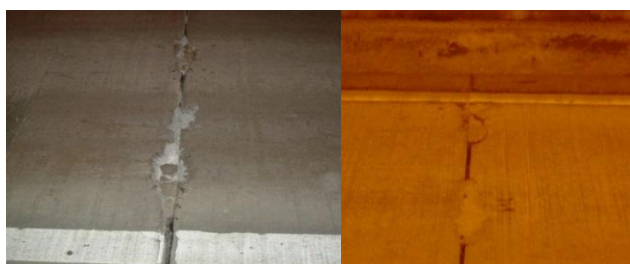
写真-5 目地部の損傷写真

コンクリート舗装目地部において段差が発生している状況が確認できた (写真-5参照)。高低差が最大で12mm程度であった。目地部以外の路面凹凸状況は、急激な凹凸の変化は確認できなかった。以上の結果を踏まえトンネルの凹凸が大きい箇所を表-2に示す。共通して確認できることは、各目地部に段差が発生しているが、20mmを超える段差は確認されていない。ただし、グラデーションの色彩変化が青から赤に変化し、分布幅が大きい箇所(段差が大きいと考える箇所)、または色の分布が局所的に変化し続けている箇所(凹凸が頻繁に発生している箇所)はトンネルの坑口または、終点側に分布していることが確認できた。

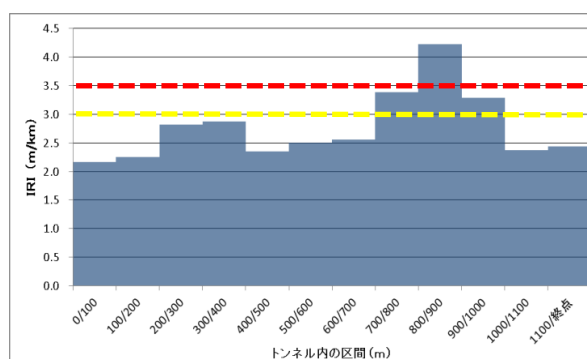
図-14 IRI (下り線・追越車線 100mピッチ)

前述で示した、コンクリート舗装路面の凹凸確認では、目地部の損傷および路面の凹凸がどの区間で発生しているか確認できたが、車両走行に与える影響を確認できていない。100mピッチのIRI結果を図-14に示す。

補修の判定ランクとしてNEXCOでは、IRIを舗装の平たん性の評価指標としており、古い舗装で劣化がやや進行した状態で、振動・うねりを感じる路面状況である舗装の補修目標値として、3.5mm/mを閾値としている。また、旧日本道路公団の報文<sup>1)</sup>によれば、トンネル内のコンクリート舗装のIRI増加量は、経過年数20年で0.25mm/m程度と考えられるため、トンネル内のコンクリート舗装を補修する判断基準値は、今後の進行性も考慮し、3.0mm/mが適用と考えた。

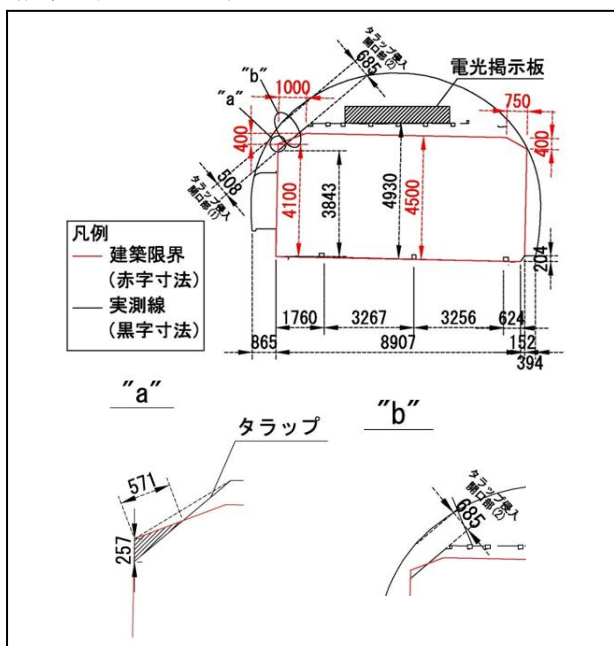
図-15 計測結果図

側壁面に近接した位置での計測は可能であった。また計測にかかる時間は30分程度であった。計測結果を図-15に示す。

周辺情報を取得した結果、従来計測方法では

取得できないタラップ周りの建築限界干渉を確認できた。また高精度であるためミリ単位のデータを取得することができた。この結果を基に架台の全体改良ではなくタラップ撤去を提案することで軽微な補修で完了することができた。
