淀川左岸線開削トンネル工事における土留壁崩壊事故

阪神高速道路(株)計画部計画調整課 吉村 敏志
 阪神高速道路(株)保全交通部保全企画課 片山 大介
 阪神高速道路(株)経営企画部経営管理課 長澤 稔郎

平成 23 年 9 月 29 日に淀川左岸線・正蓮寺川西工区開削トンネル工事にて土留壁が崩壊する事故が発生した。事故後の解析により、崩壊直前の土留壁に過大な変形が生じていたことが明らかになった。また、淀川左岸線の開削トンネル工事では路線全体で統一した土質定数で設計を実施してきたが、事故後の地盤調査では、当初設計値よりも土質定数が小さい傾向にあった。本稿では正蓮寺川河川内事故工区の土留壁崩壊事故の原因究明を目的とした崩壊状況調査及び地盤調査の調査結果、復旧設計の概要、復旧工事の施工概要を報告する。

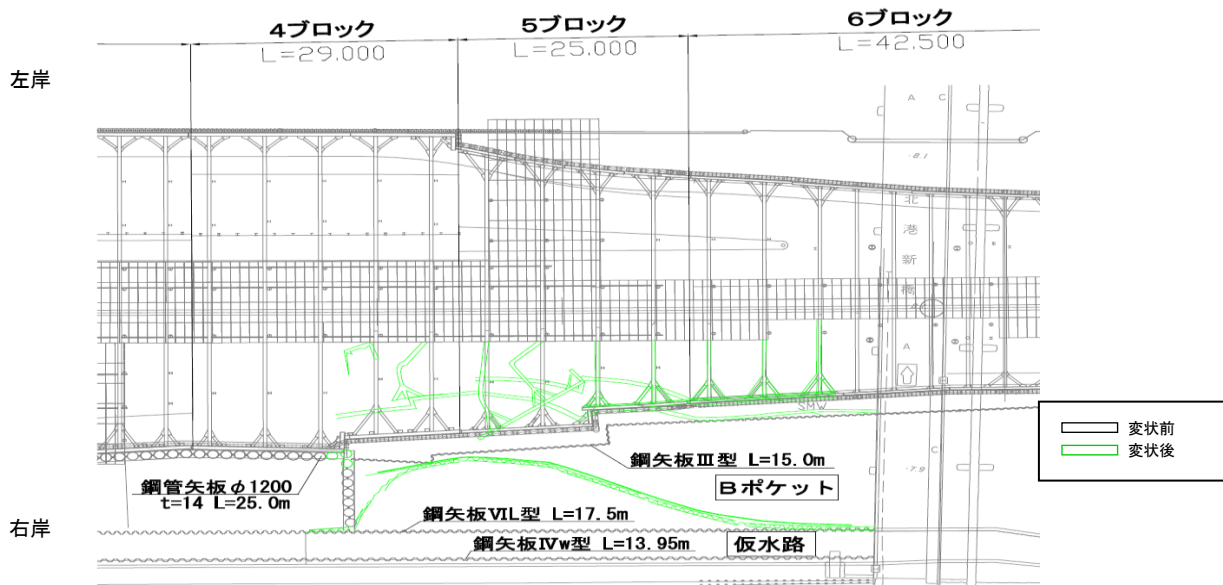
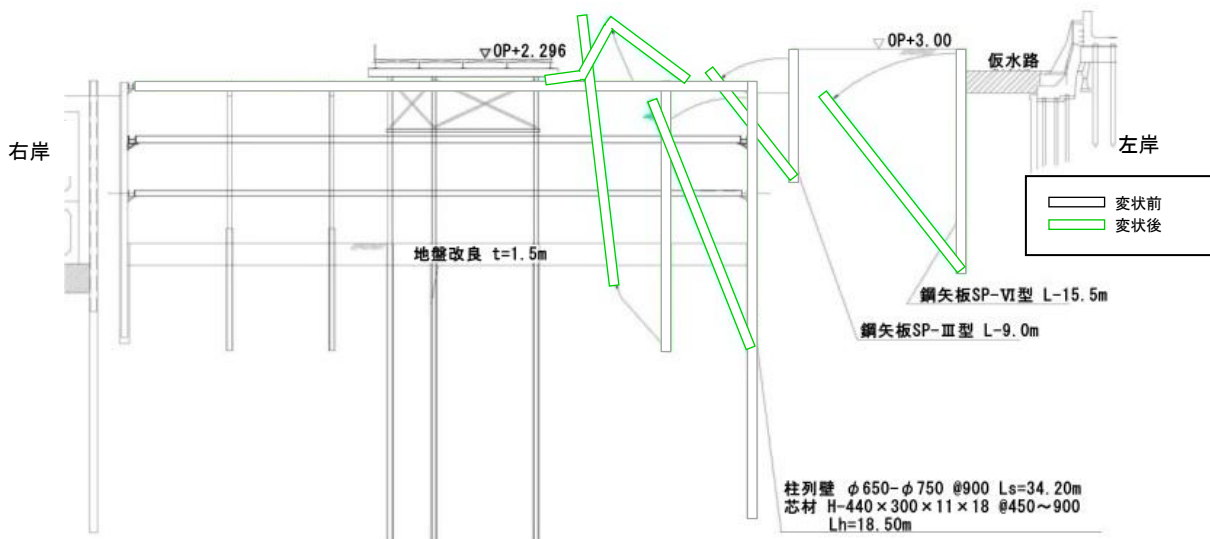
図-2 事故発生状況図

平成 23 年 9 月 29 日（木）20 時 37 分に淀川左岸線の正蓮寺川西工区開削トンネル工事において地中連続壁が崩壊する事故が発生した。この地中連続壁は開削トンネルの築造を目的とした仮設構造物であり、延長約 40m にわたって崩壊し、その影響で隣接する仮水路を構成している鋼矢板壁が一部崩壊した。これに伴い仮水路の水が工事現場内に流入し、開削トンネルを施工中あるいは完了していた他工区も含め、深さ約 7~10m、幅約 22

~43m、延長約 2.2km にわたって水没した。事故発生箇所位置図を図-1 に、事故発生状況図を図-2 に、事故発生箇所の全景を写真-1 に示す。

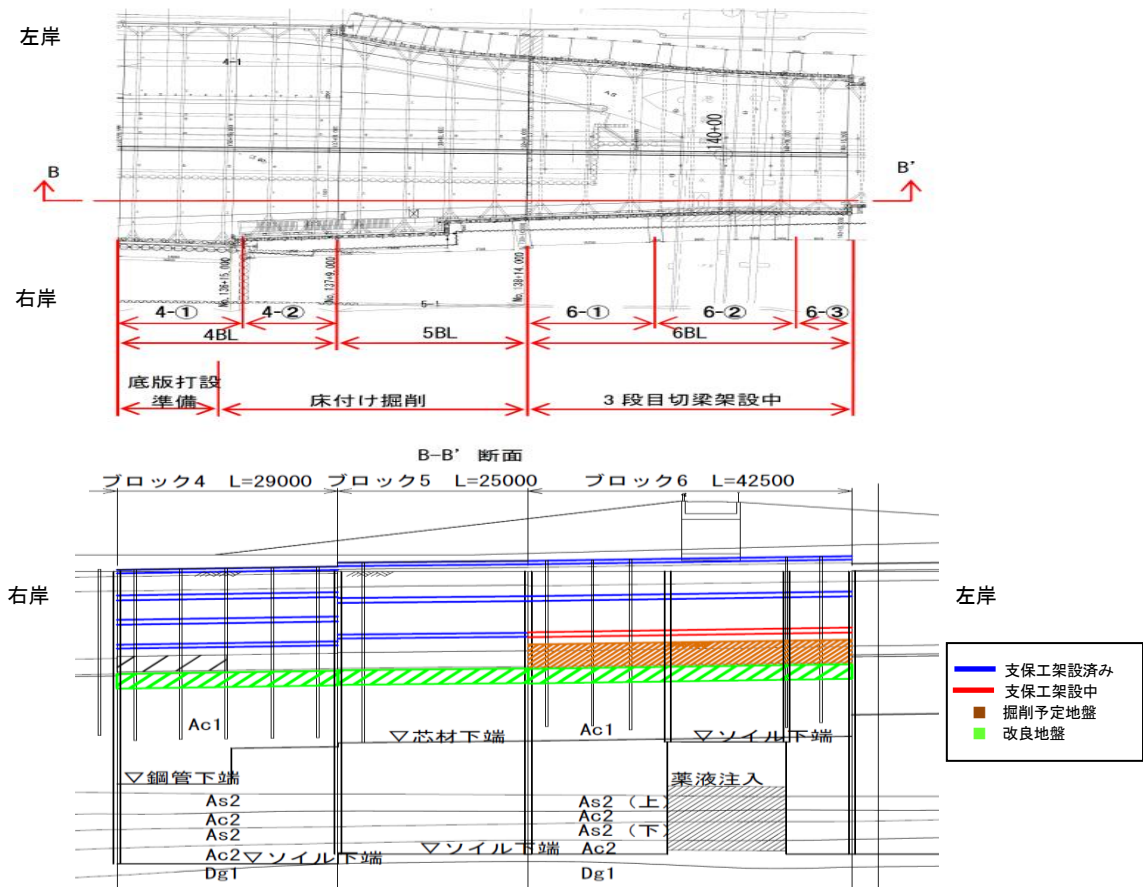
図-3 事故直前の施工状況図

4BL では床付け掘削が終了し、一部で均しコンクリートまで終了し、底版打設準備中、5BL では床付け掘削が終了していた。事故直前の施工状況図を図-3 に示す。

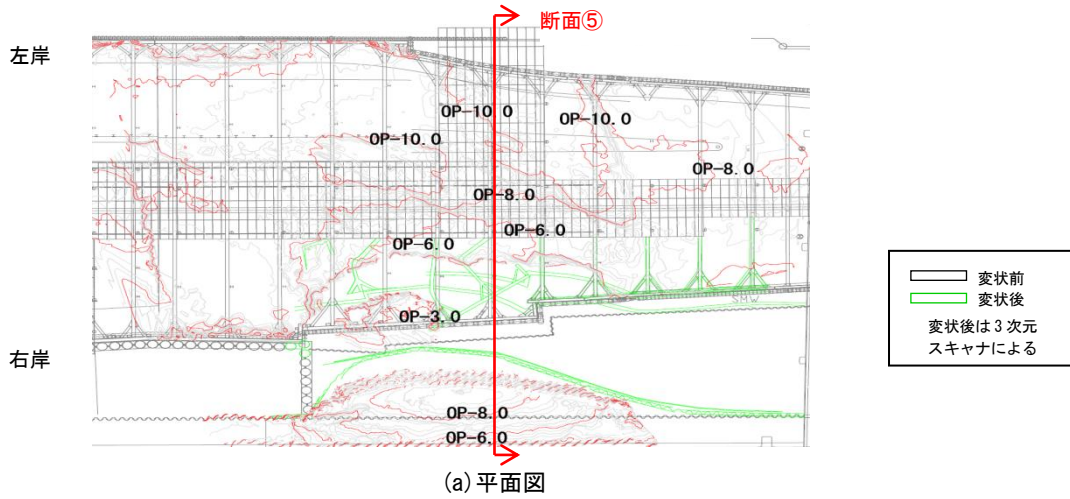
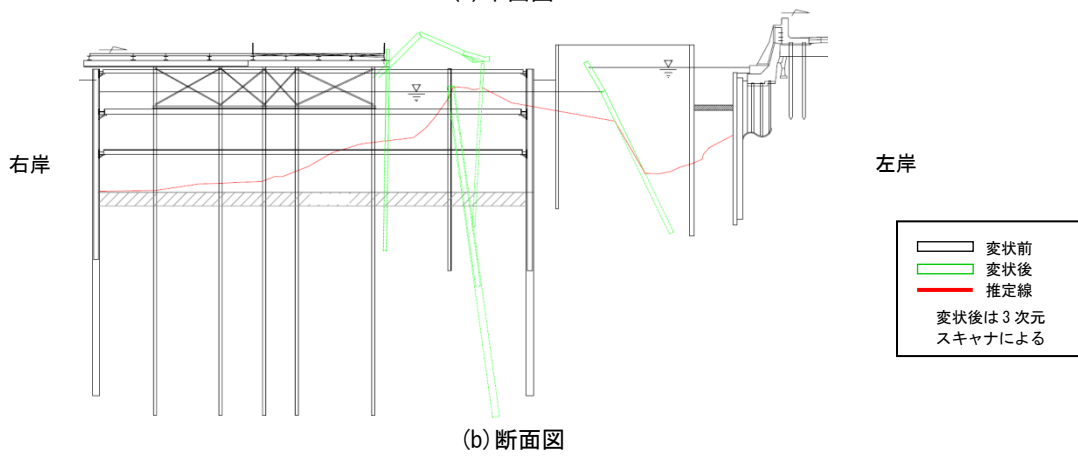
図-4 変状の外観と底面形状等高線

3次元スキャナと写真応用計測システムによる変状の外観状況を調査した結果とマルチビーム測深システムによる底面状況を調査した結果を合成し図-4 に示す。4,5BL の左岸側の土留壁が約 7m 水平に変位し、汚染土を封じ込めている B ポケットの鋼矢板Ⅲ型、仮水路の鋼矢板Ⅵ型が右岸側に大きく移動し、切梁も大きく変形していた。床付け面は約 5m 隆起し、それに伴い中間杭が約 1.7m 隆起していた。

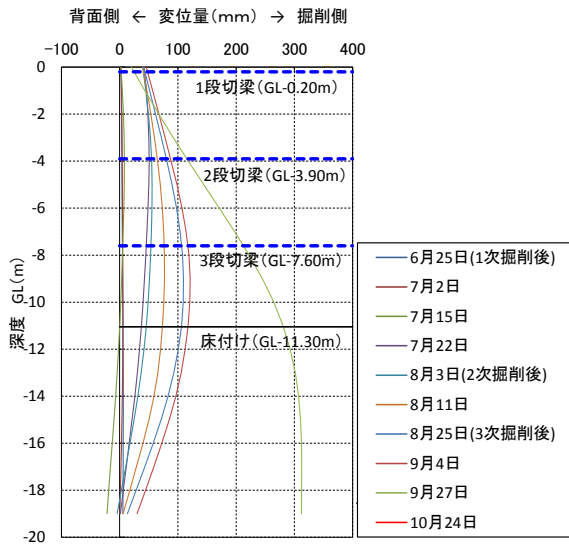
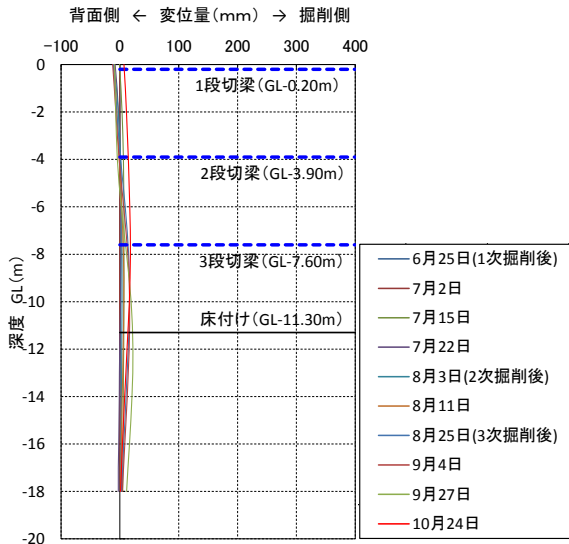
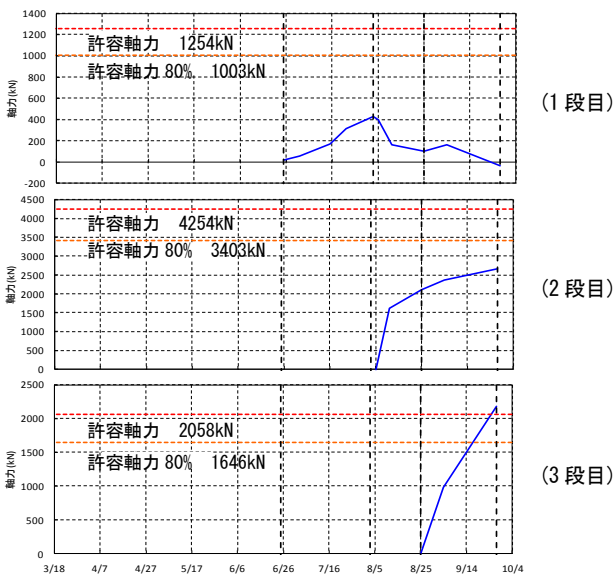
図-6 5BL の土留壁変位と切梁軸力の計測結果

左岸側の傾斜計は、9/27 に床付けより下で最大変位約 310mm の足払いモードの変形になっていた。右岸側は、ほとんど変位が発生していない。切梁軸力は 1 段目 0kN、2 段目 2,500kN、3 段目 2,200kN となっていた。

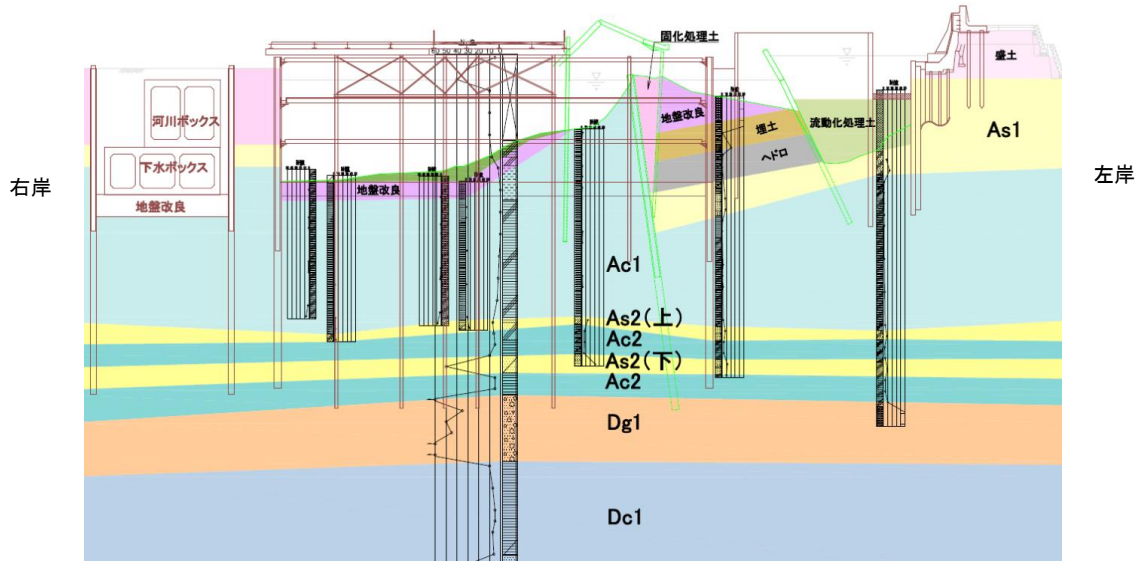
図-7 地質横断面図(断面⑤)

事故後に実施したボーリング結果を基に作成した断面⑤の地質横断面図を図-7 に示す。左岸側土留壁の前面で Ac1 層が盛り上がり、地盤改良は隆起してブロック状に破壊しており、Ac1 層と混在した状態であった。

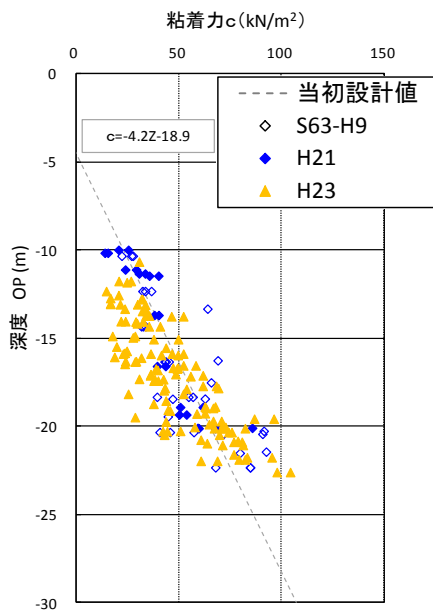
図-8 Ac1 層地盤調査結果(粘着力)

一軸圧縮試験と三軸(UU)圧縮試験の試験より得られた粘着力は、床付けから根入れ先端部までの浅い深度(0P-10~-18m)で当初設計値 $c = 4.2Z - 18.9$ より小さいデータが多くなっていた。

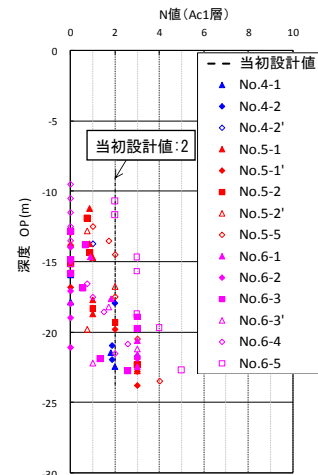
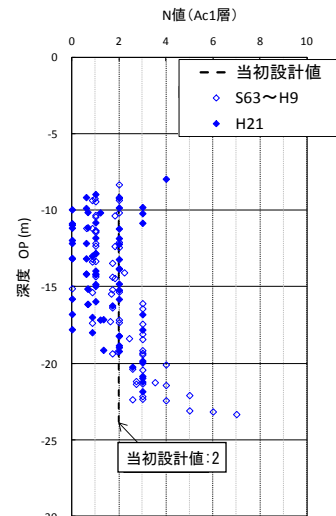
図-9 Ac1 層地盤調査結果(N値)

Ac1 層の N 値は乱れの影響を受けていないボーリングデータと受けているボーリングデータの両方ともほぼ同じ傾向を示し、0P-19m まで平均 N 値が 1、それ以深は平均 N 値が 2 となった。S63 ~H9 と H21 の既往ボーリングより得られた N 値の分布は、浅い箇所と深い箇所今回調査とは異

なり 3~4 の大きな値が記録されていた。既往ボーリングの全データによる平均N値は2である。

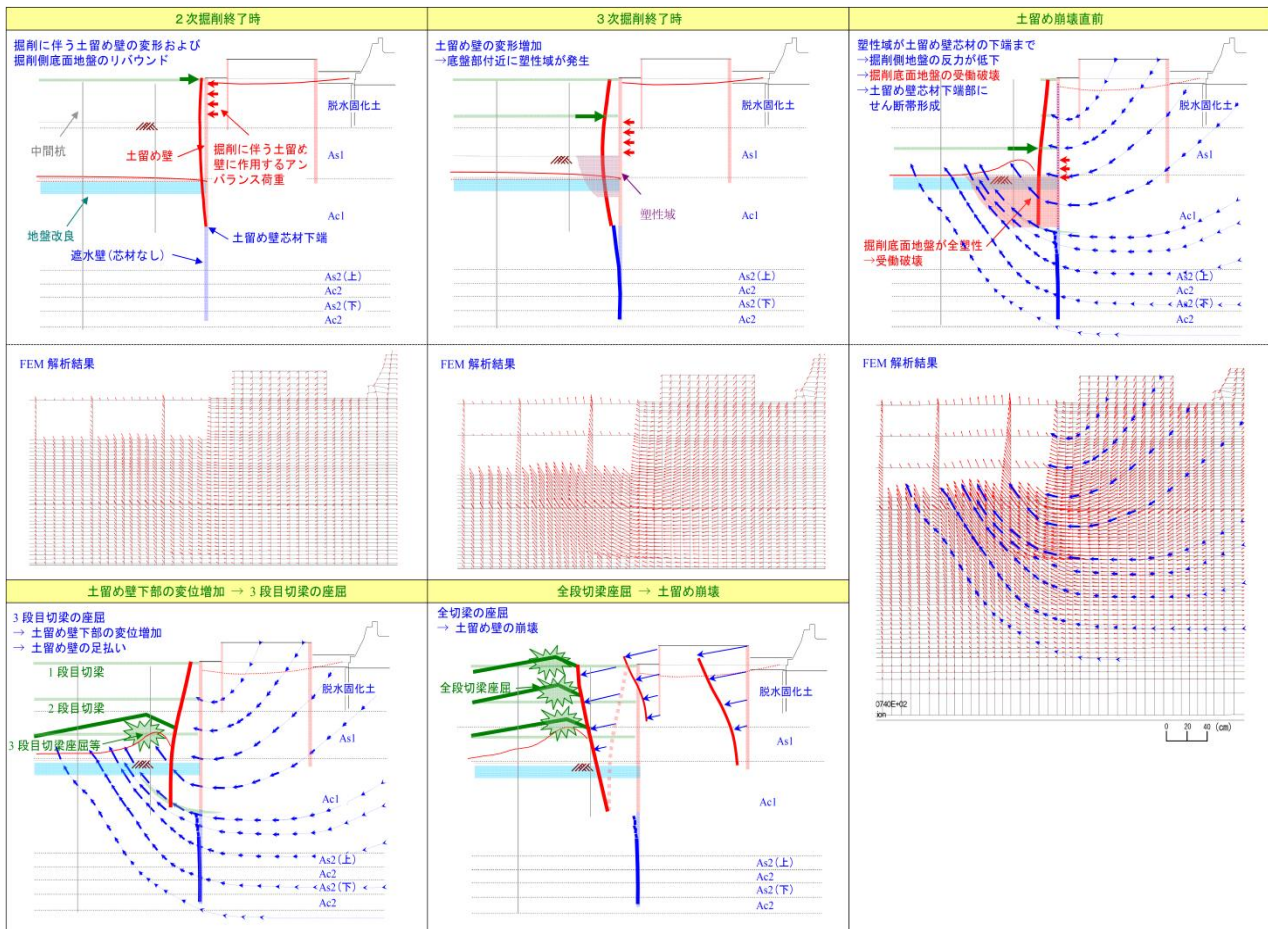
図-10 淀川左岸線土留壁崩壊までのイメージ図

地盤・土留変形分析の結果から、土留壁崩壊の主原因は、設計時と今回調査時の土質定数の違いを起因とした、「ヒービングを伴う掘削底面の受働破壊」である可能性が最も高いと考えられる。土留壁崩壊に至ったイメージ図を図-10に示し、土留壁崩壊メカニズムを以下に述べる。

- ① 2次掘削終了時において、掘削に伴う土留壁の変形および掘削側底面地盤のリバウンド

ドが発生しているが、土留背面地盤から作用圧のアンバランスやAc1層の強度が想定より小さかったことから、全体挙動が徐々に大きくなる傾向にあった。この傾向は、3次掘削時にさらに進行し、掘削底面付近の地盤において塑性化が進行し、その影響が土留壁芯材下端まで拡大する全塑性状態に進行しつつあったと考えられる。根入れの長い隣接の鋼管矢板においても下端部で変形が生じていることから、掘削底面付近の塑性化に加えて背面側地盤全体の変形が加算されていることが類推される。

- ② 土留壁崩壊直前には、掘削側地盤が全塑性化して地盤反力の低下とともに受働破壊が発生し、土留壁芯材下端部にせん断帯が形成されるに至ったと推測される。
- ③ この影響は、荷重負担が最も大きい3段目切梁に対して更に負担増となることから、3段目切梁において先行して座屈あるいは接合部破壊が発生したと考えられる。
- ④ その結果、土留壁下端部の変位増加、つまり足払いが加速的に進行し、2段目、そして1段目切梁の座屈あるいは接合部破壊が発生し、最終的に土留崩壊に至ったと考えられる。なお、この土留壁崩壊により背面地盤が崩壊するとともに仮水路部の鋼矢板壁が大きく崩壊側にたわみ、仮水路の水が本体掘削部に流入することになった。

上記の要因としては、底盤改良効果の不足もあるが、主に原地盤Ac1層の強度が想定より小さかったことが考えられ、これらの要因により土留壁の根入れ長さが不足しヒービングを伴う受働破壊を誘発しやすい状態にあったものと考えられる。また、非対称地盤の影響などにより切梁バネ定数が低下することになり、根入れ長さ不足も影響して土留壁の変形や切梁の変形が増大する傾向にあったものと思われる。土留壁崩壊のメカニズムにおいては、これらの要因が相互に複雑に関連したものと想定される。

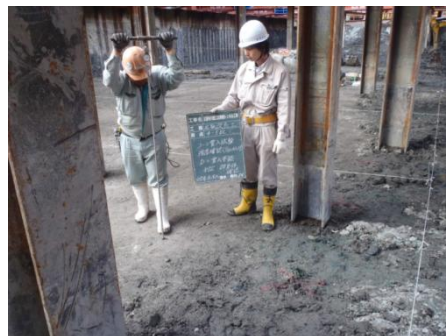
写真-8 床付面の現地確認状況

当該工区においては、掘削前に先行して1.5m厚の地盤改良を行っていた。排水および掘削が完了した後、床付面の状態の現地確認を行った。左岸側では土留壁変状に伴い底部の粘性土が隆起し、改良体が存在しない箇所、および改良体と粘性土が混在する箇所がみられた。また、右岸側では健全な改良部分が確認できたものの、一部で改良が

十分に行われていない箇所があることが確認されたため、コア採取により一軸圧縮強度の確認を行うとともに、静的コーン貫入試験を実施し、改良体の状況の現地確認を行って再度地盤改良を施工した。床付面の現地確認状況を写真-8に、現地確認結果を図-22に示す。
